# 99年度 全校建築物及附屬設備檢查 教育宣導

主辦單位：總務處 營繕組

簡報單位：塗能誼 建築師

中華民國99年11月16日

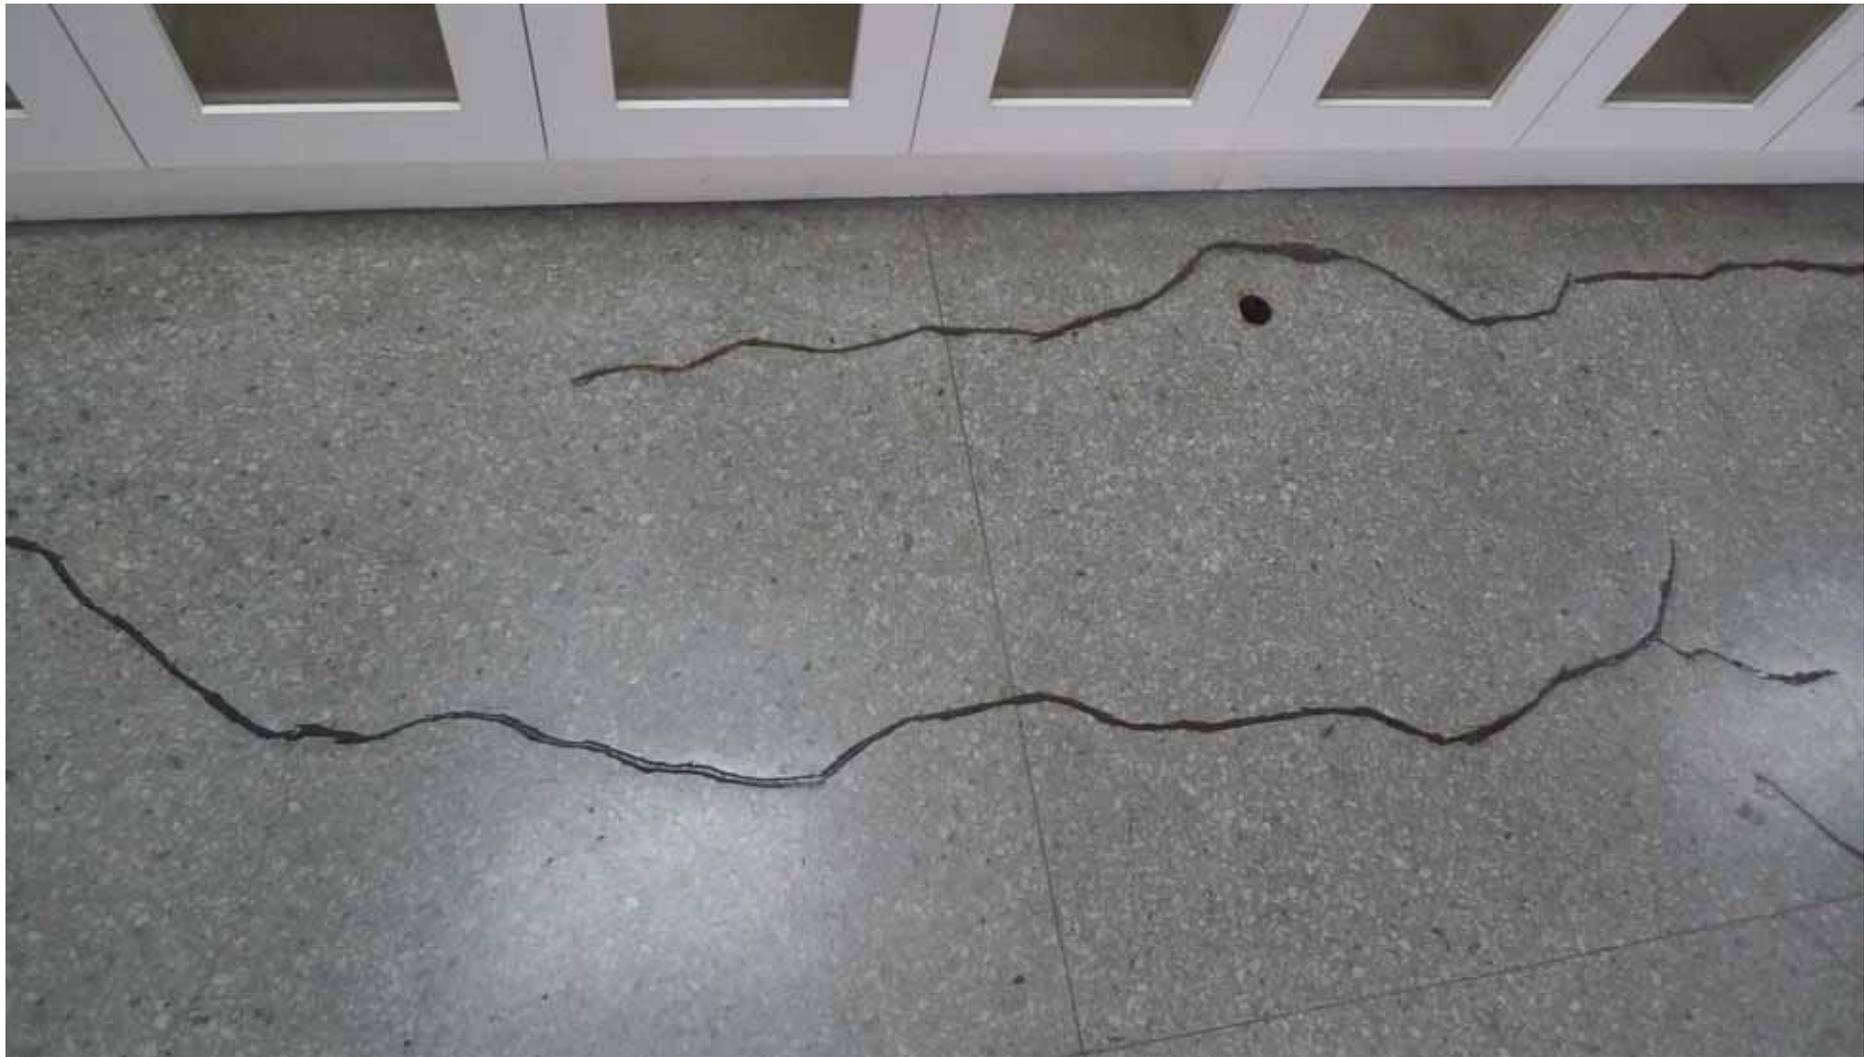
(1) 因沉陷而產生裂縫。

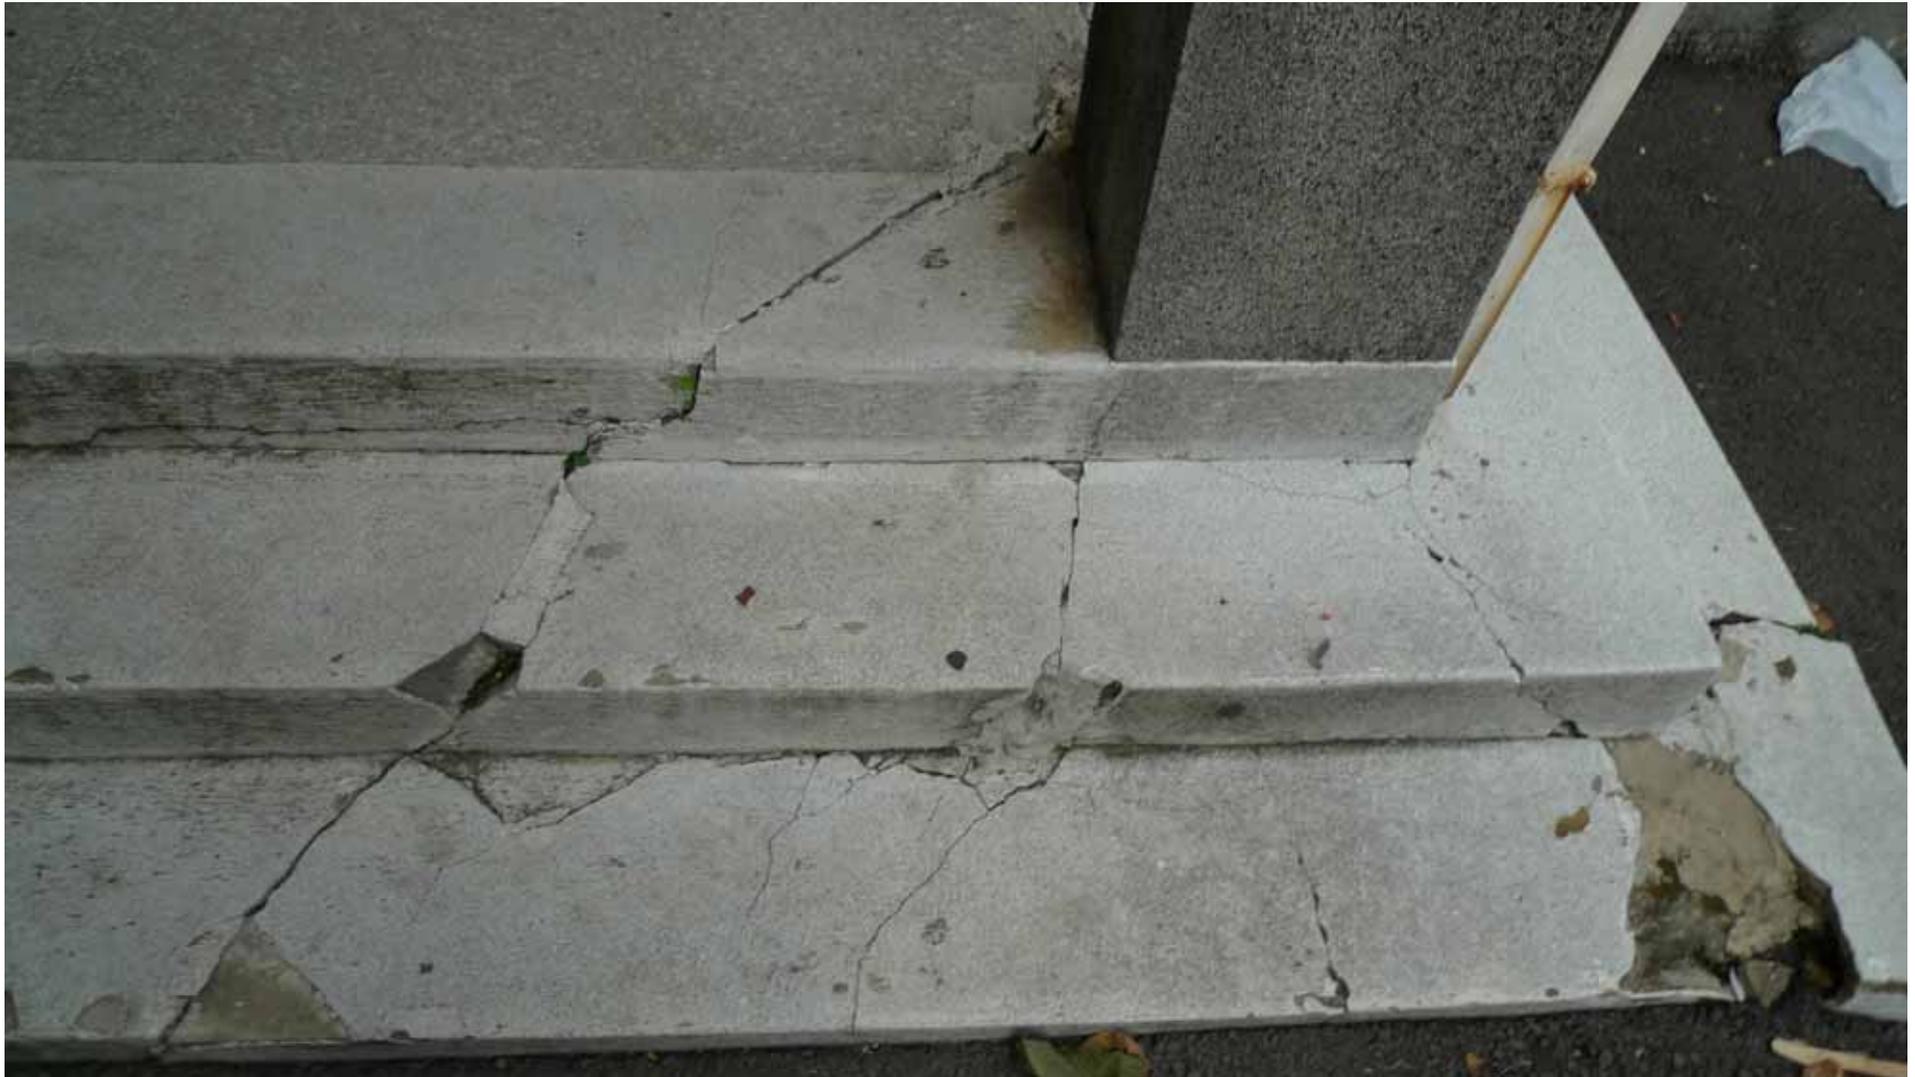
(1) 因沉陷而產生裂縫。

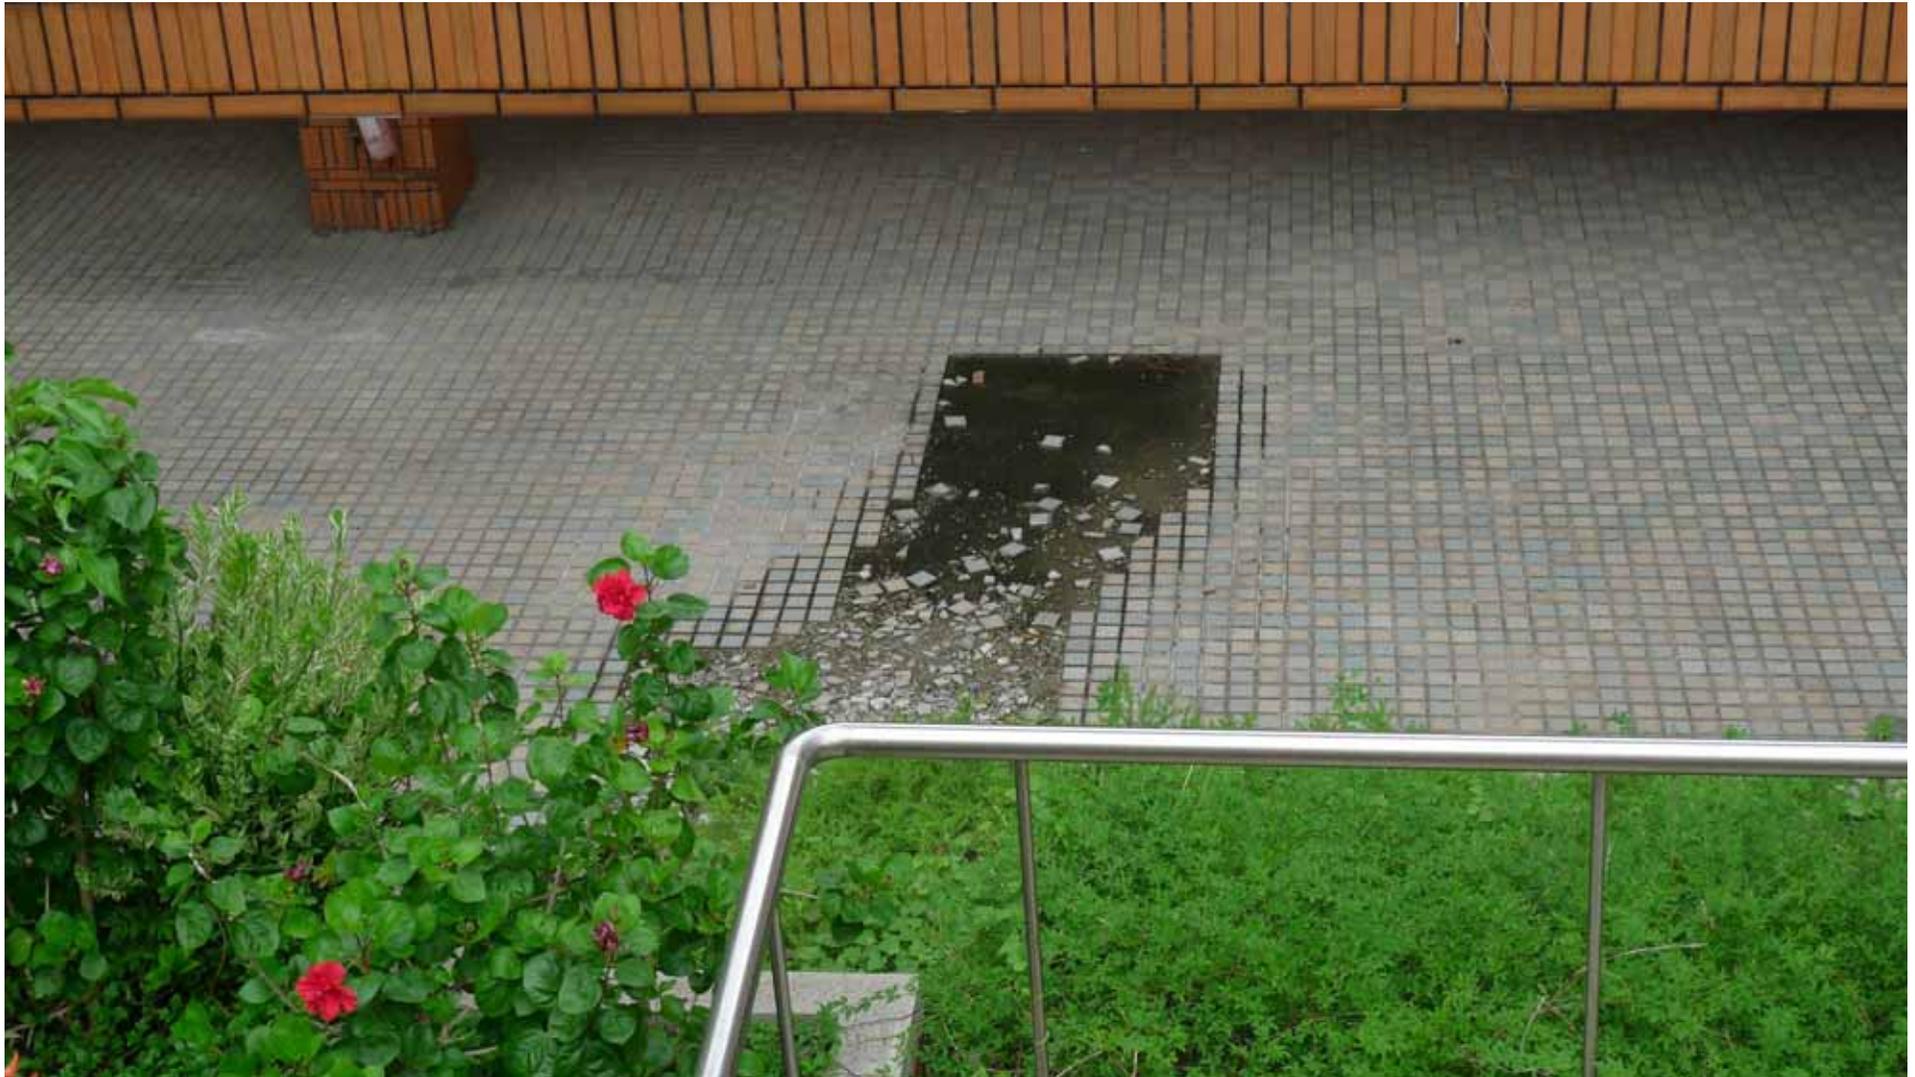
(1) 因沉陷而產生裂縫。

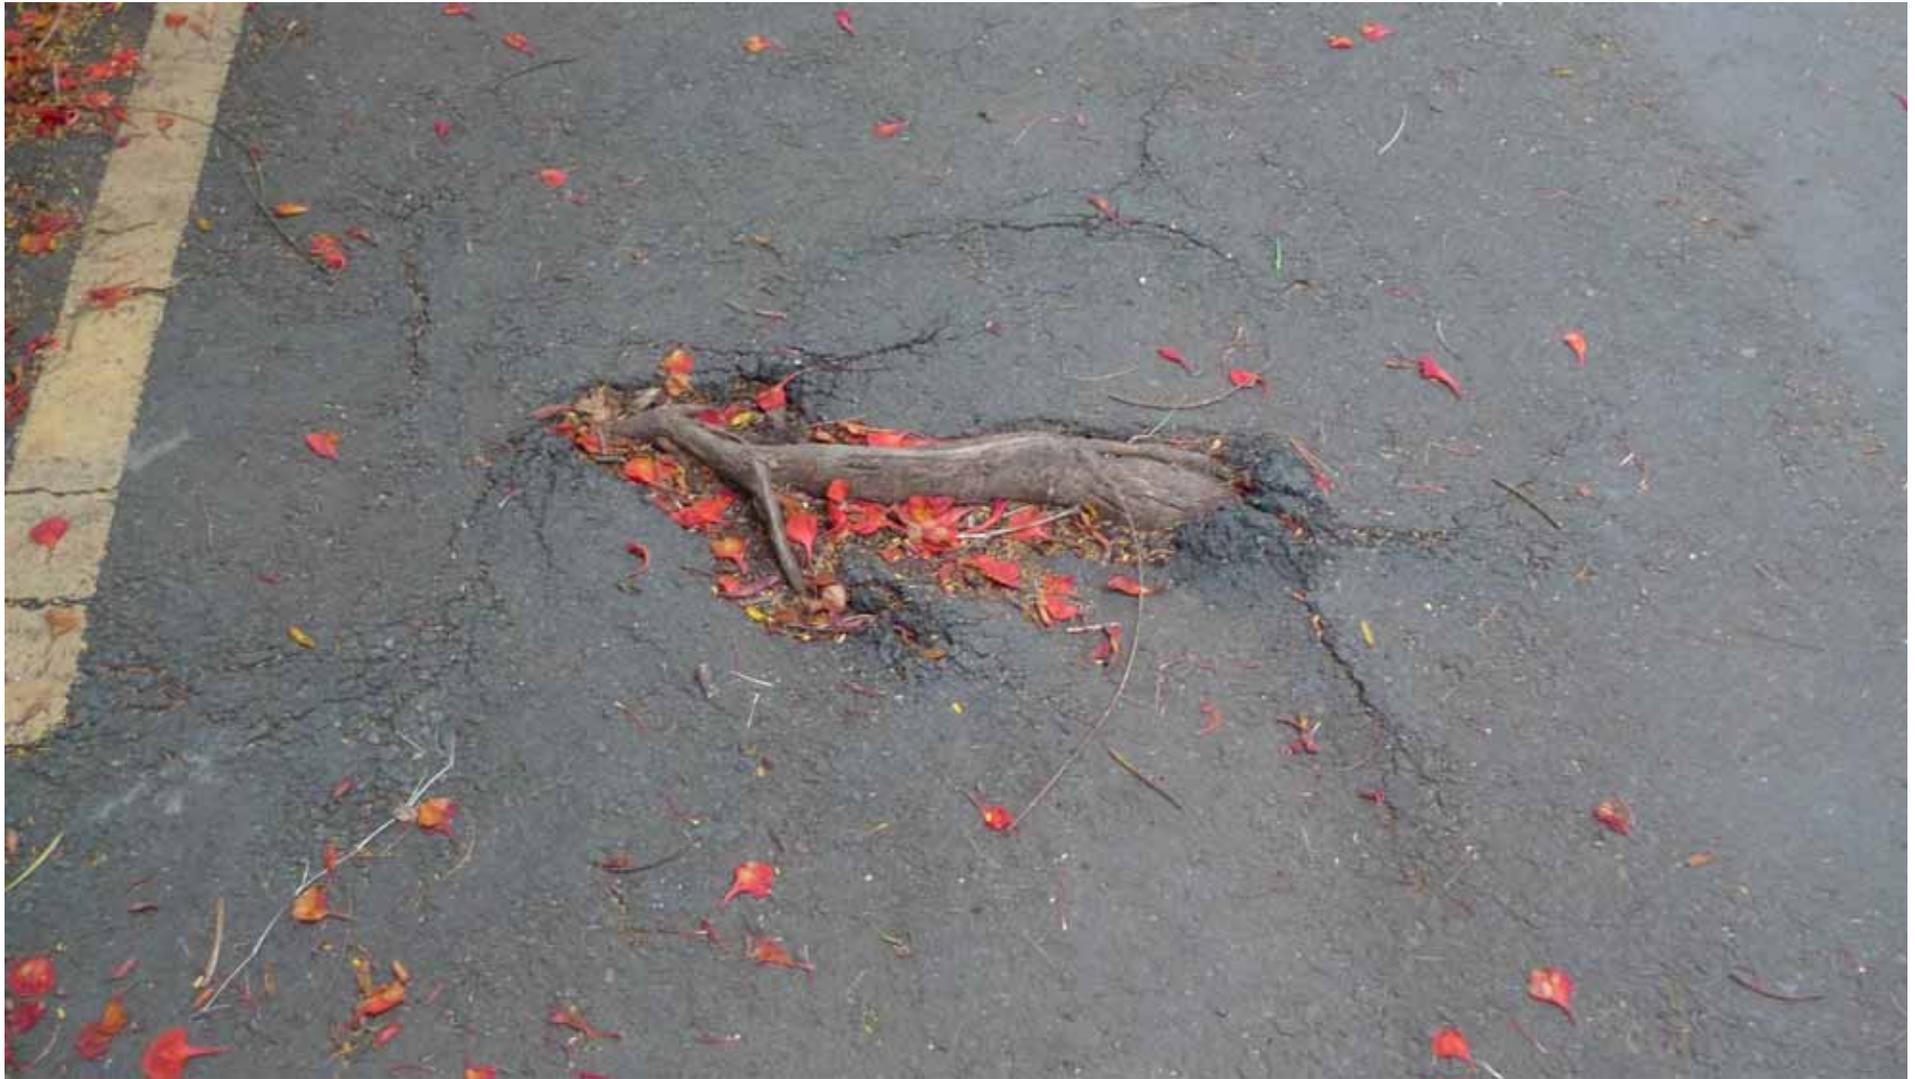
(2) 因樹根而隆起。

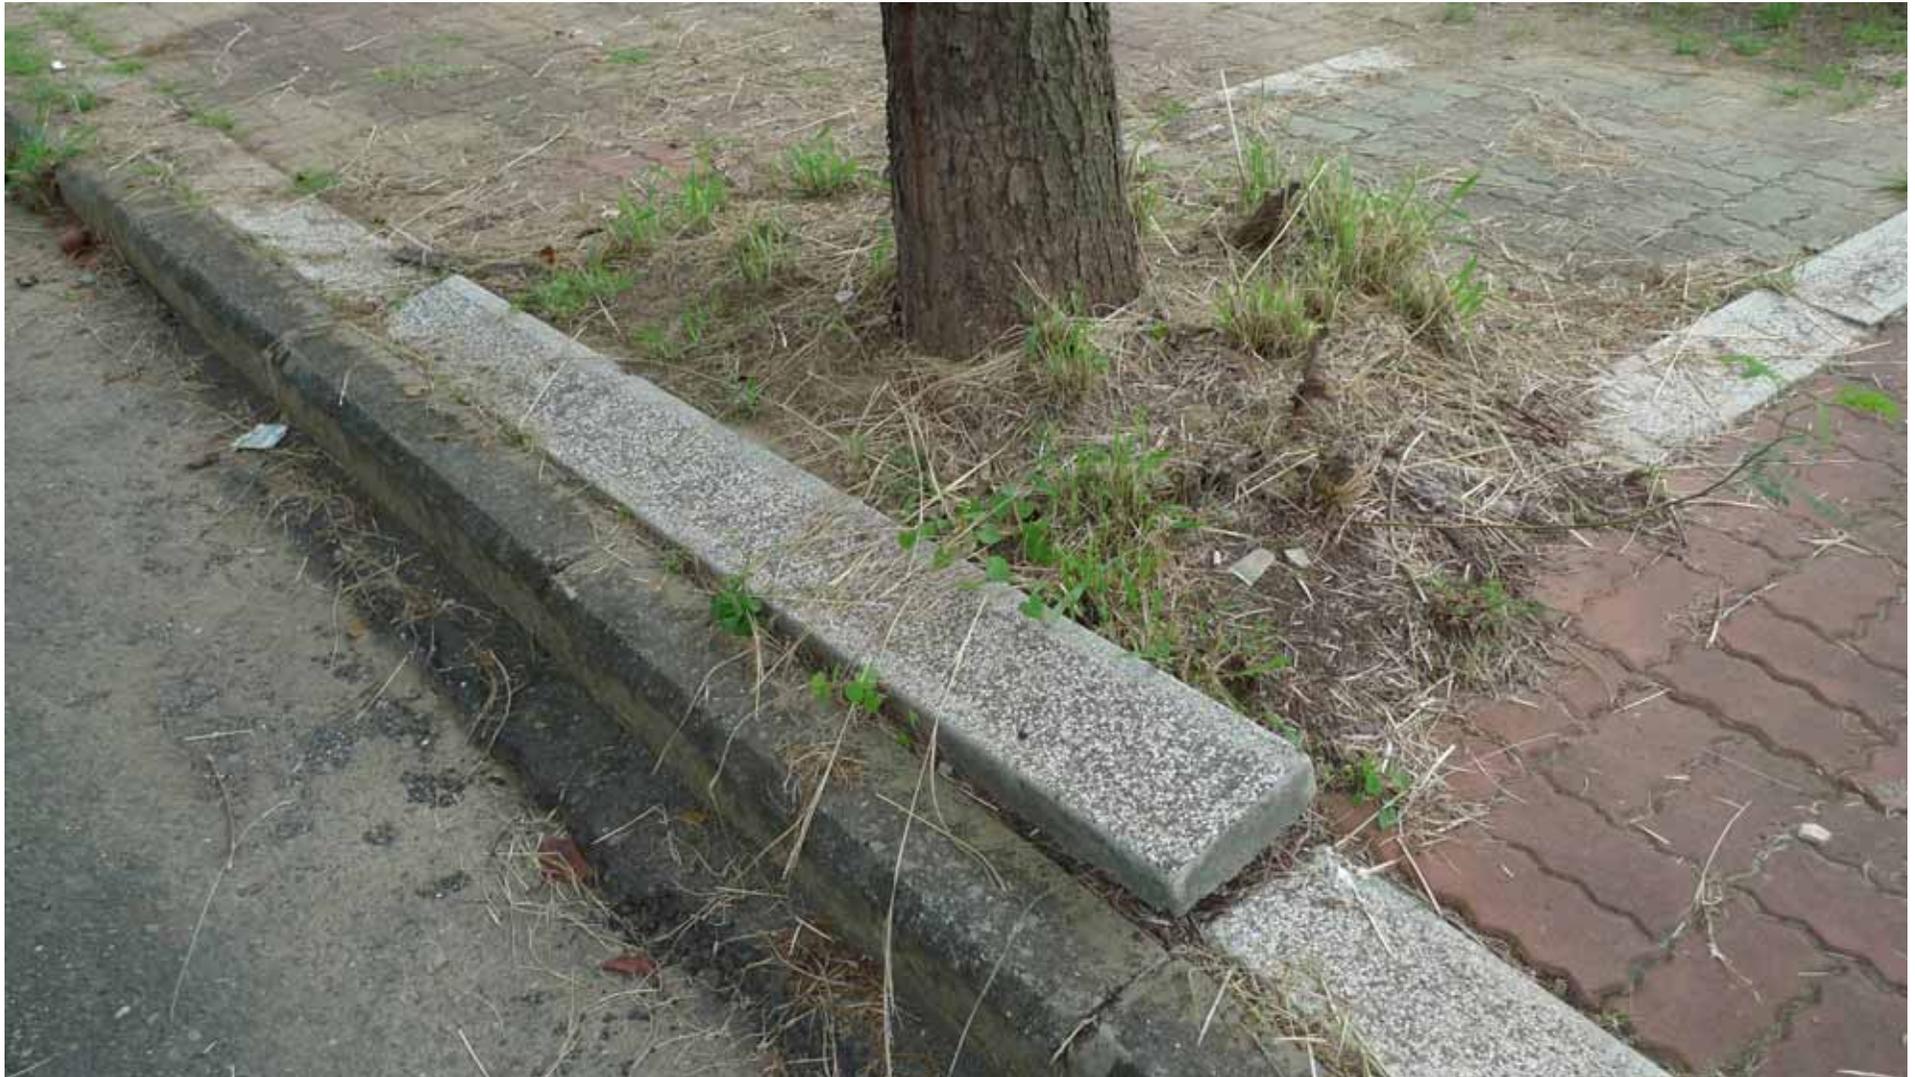
(2) 因樹根而隆起。

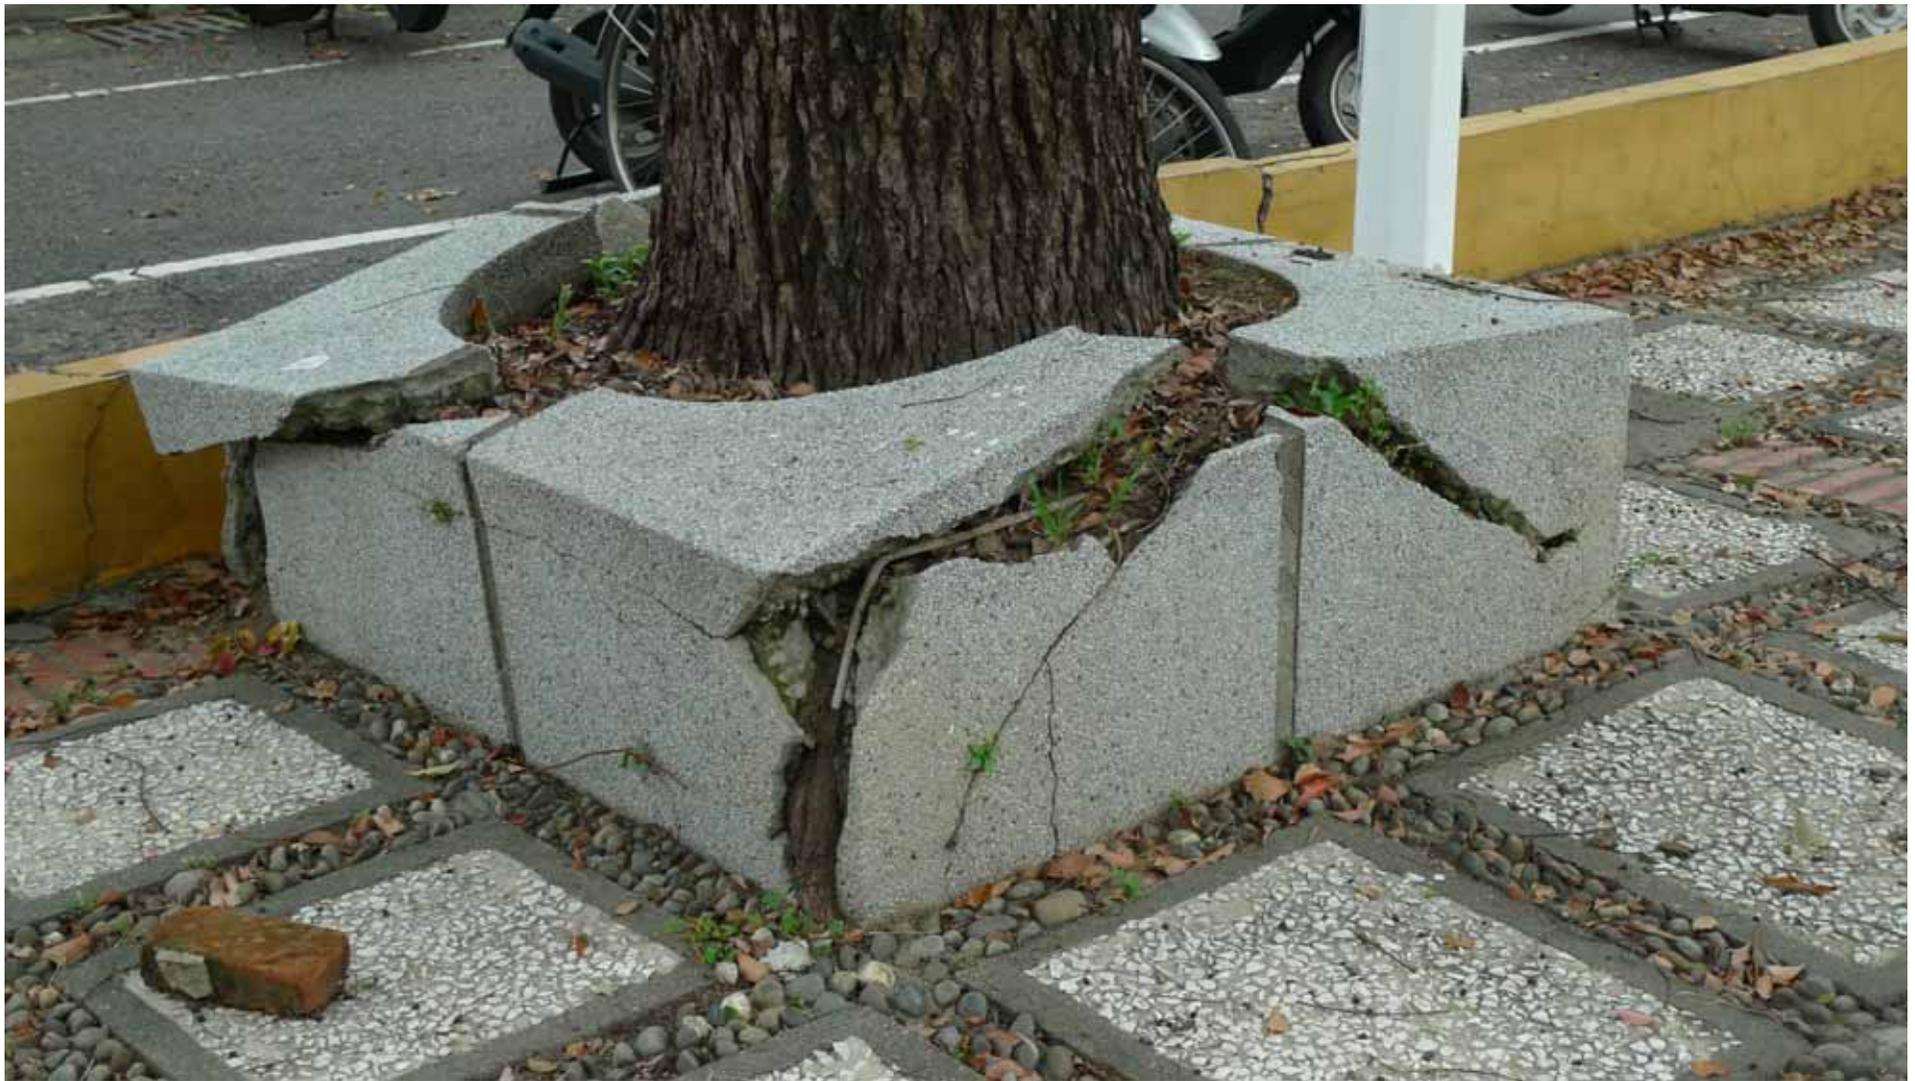
(2) 因樹根而隆起。

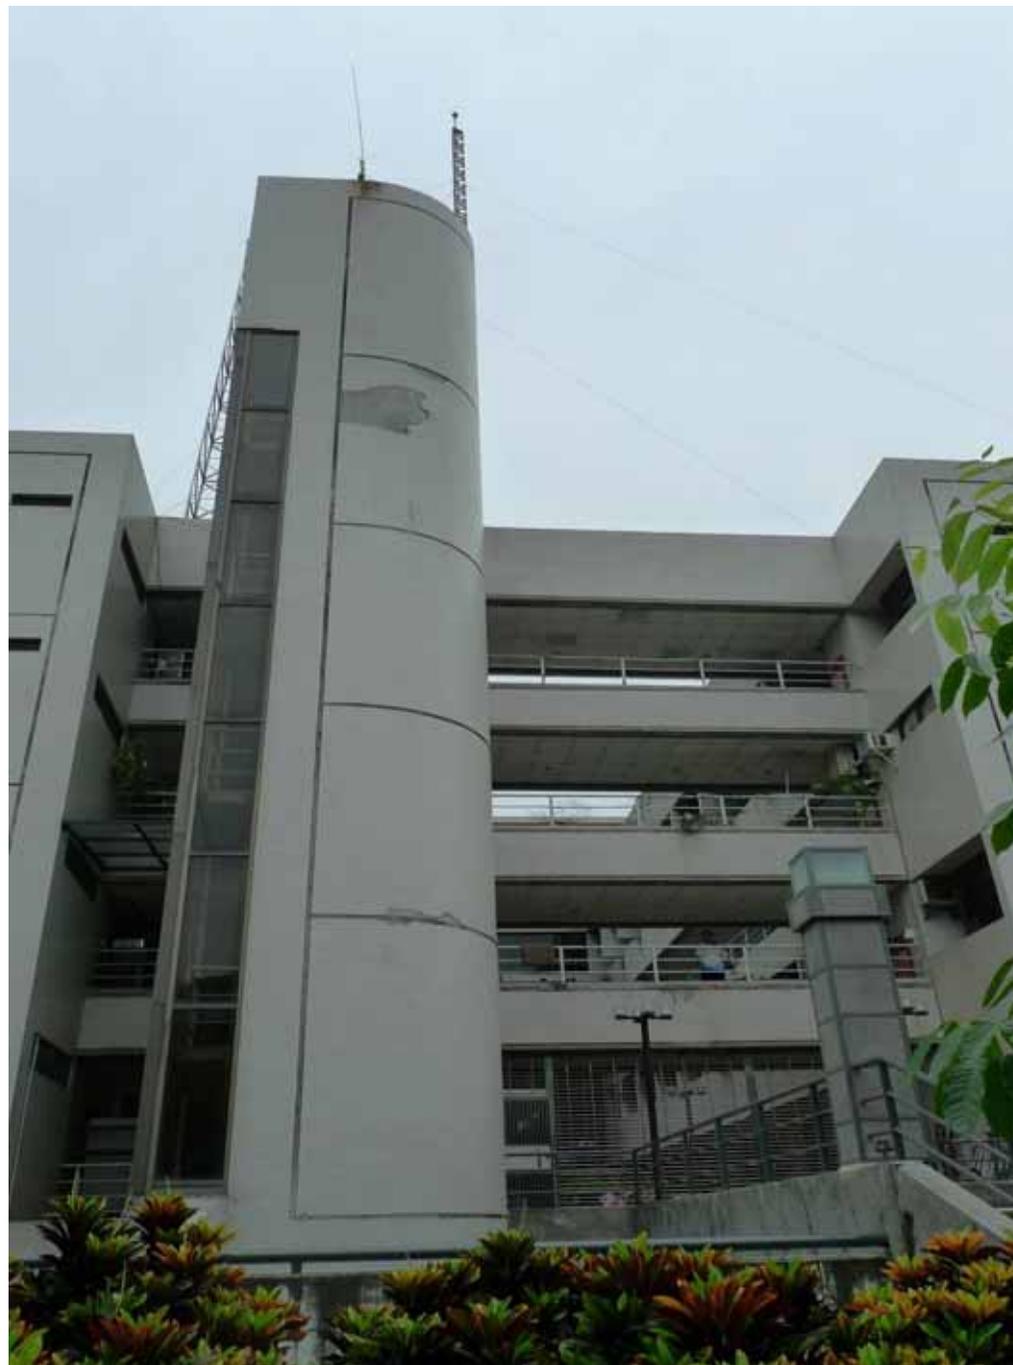
# (1)磁磚剝落。

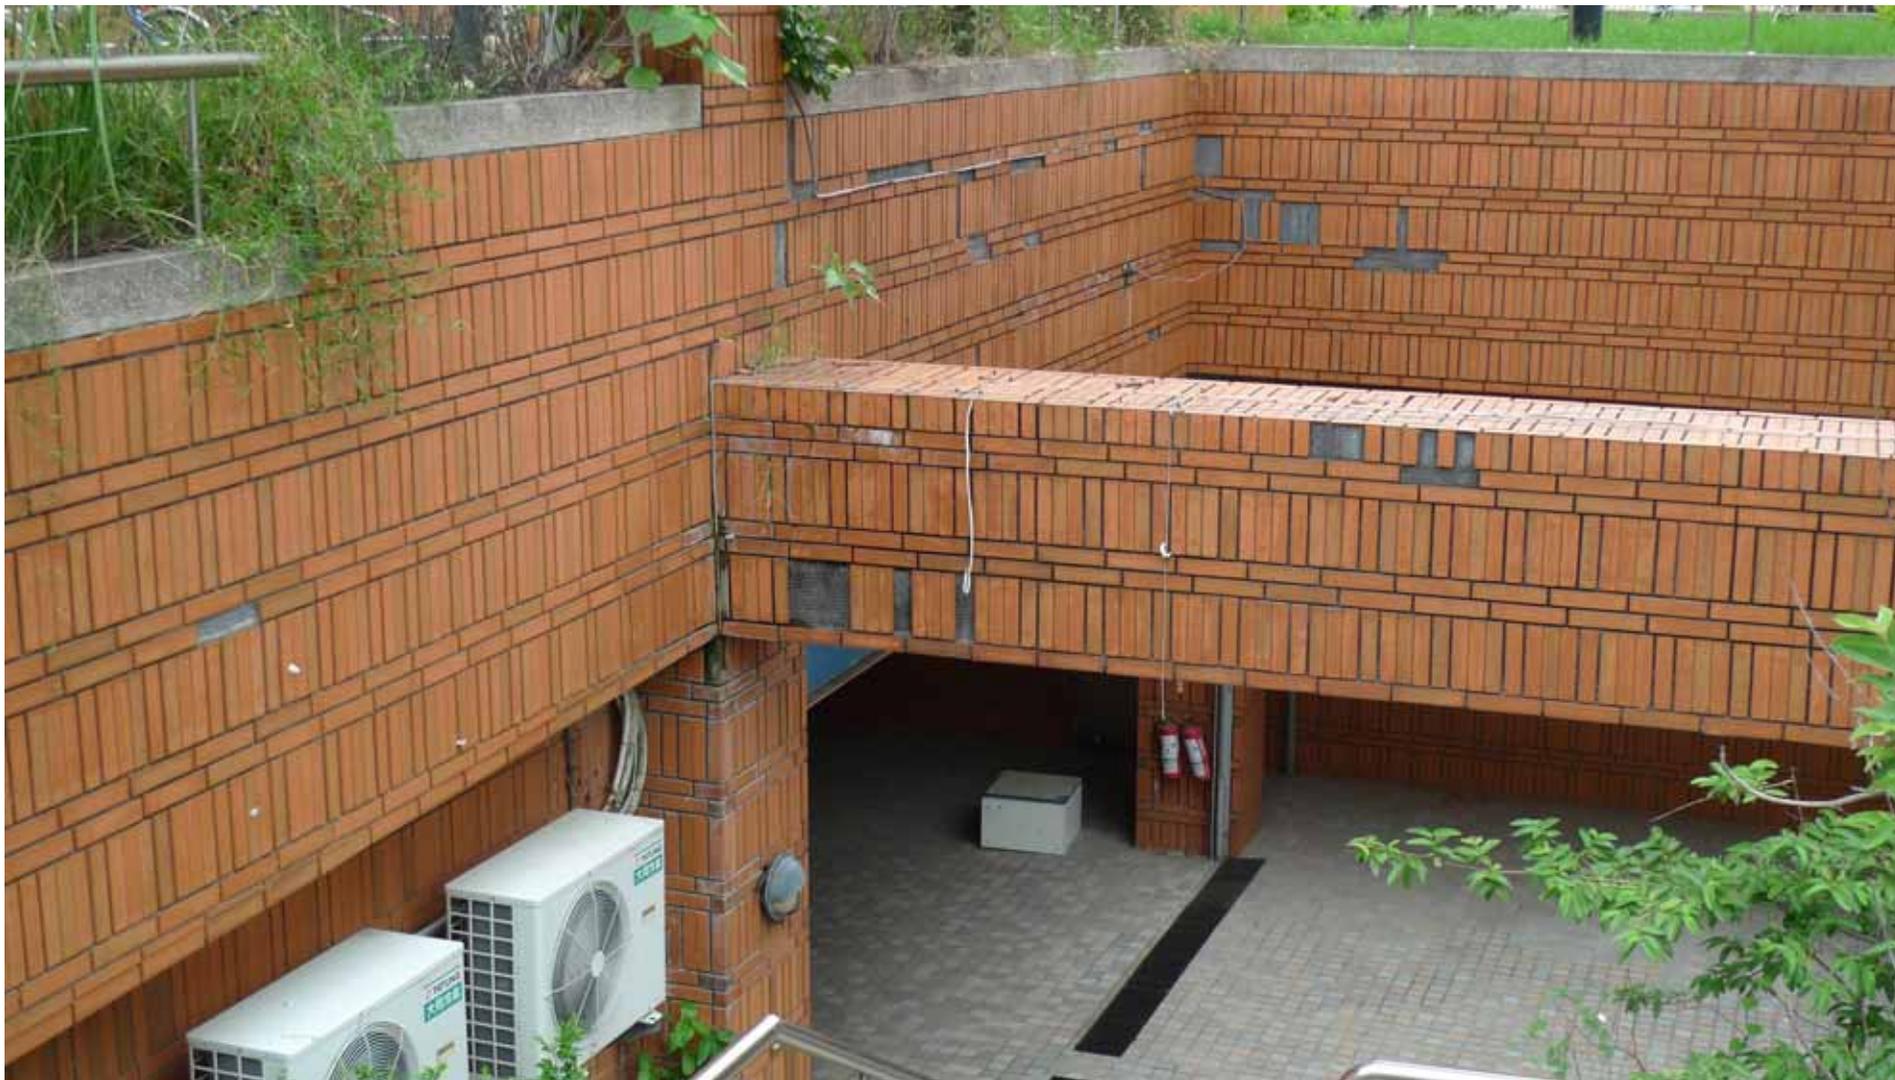
# (1)磁磚剝落。

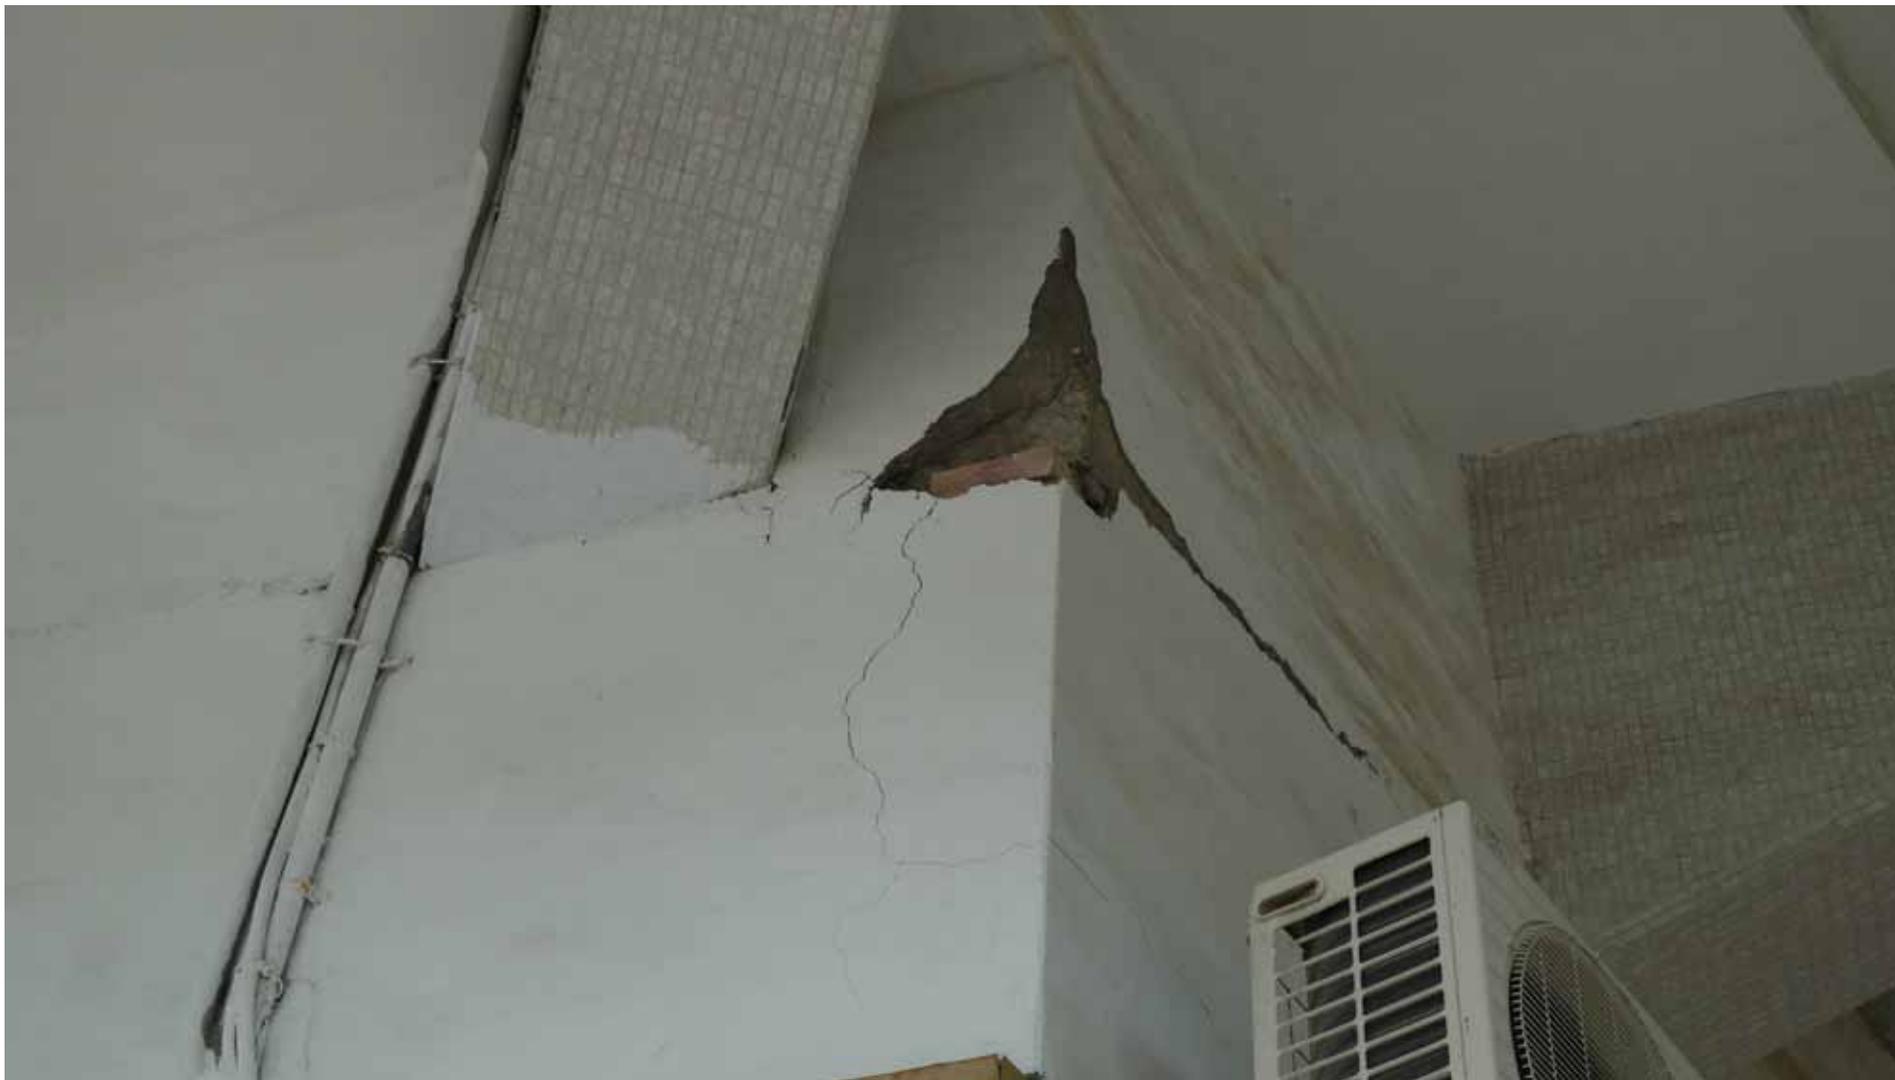
(2)因地震或沉陷或熱漲冷縮而龜裂。

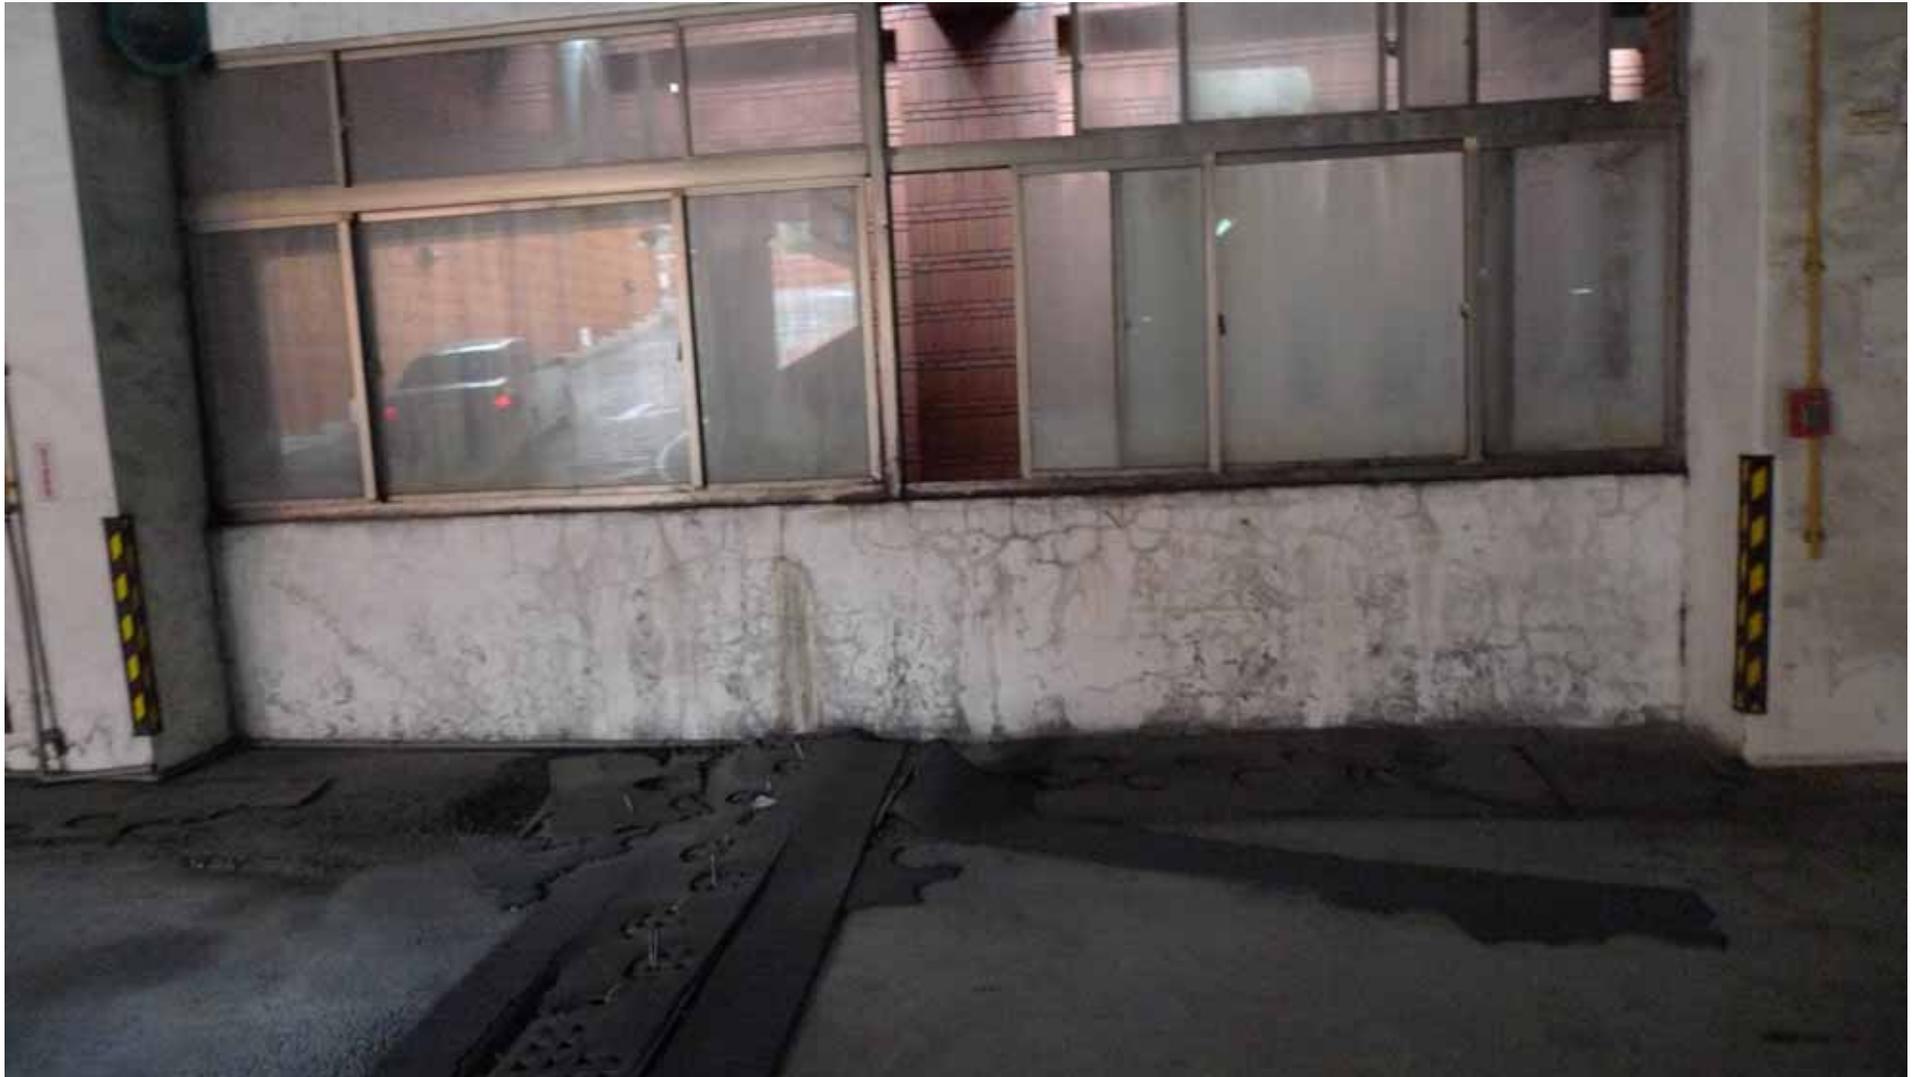
(1) 粉刷層剝落。

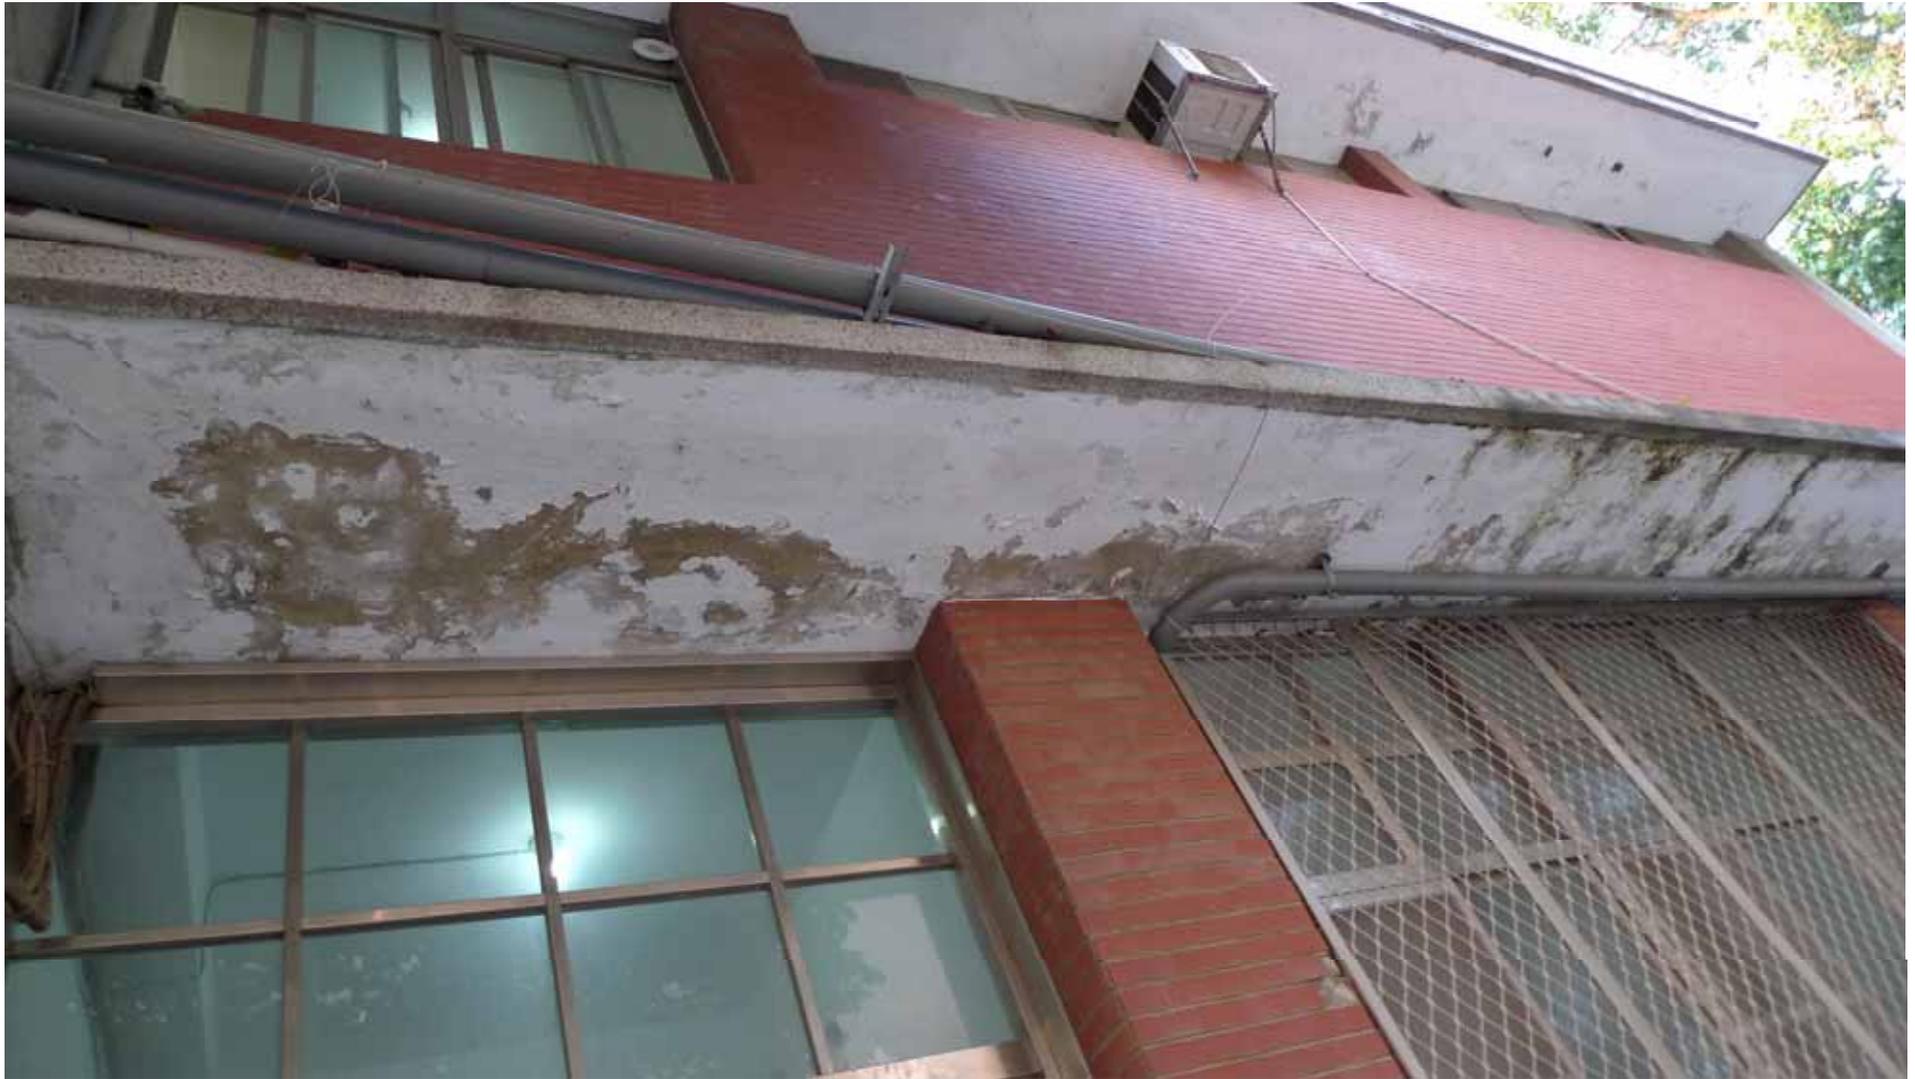
(1) 粉刷層剝落。
