# 99年度 全校建築物及附屬設備檢查 教育宣導

主辦單位：總務處 營繕組

簡報單位：塗能誼 建築師

中華民國99年11月16日

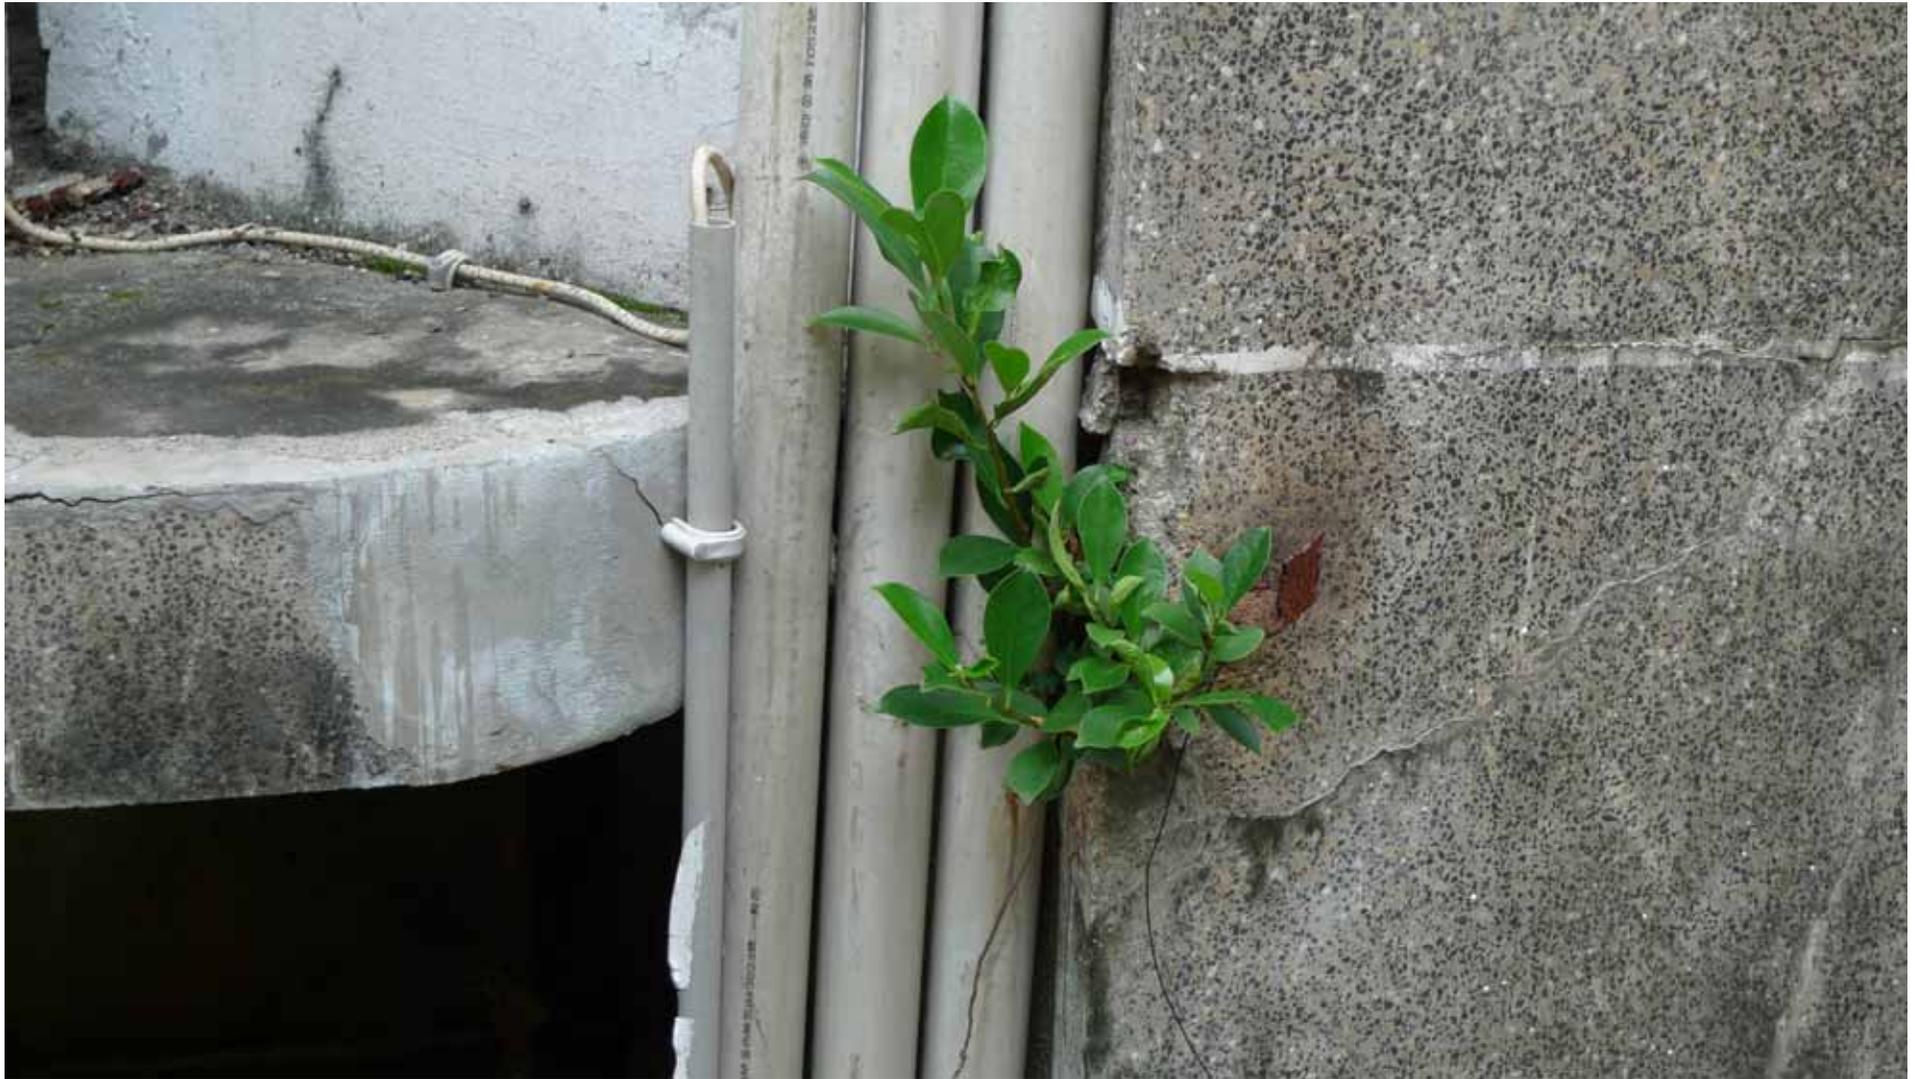
(3) 樹根竄入。

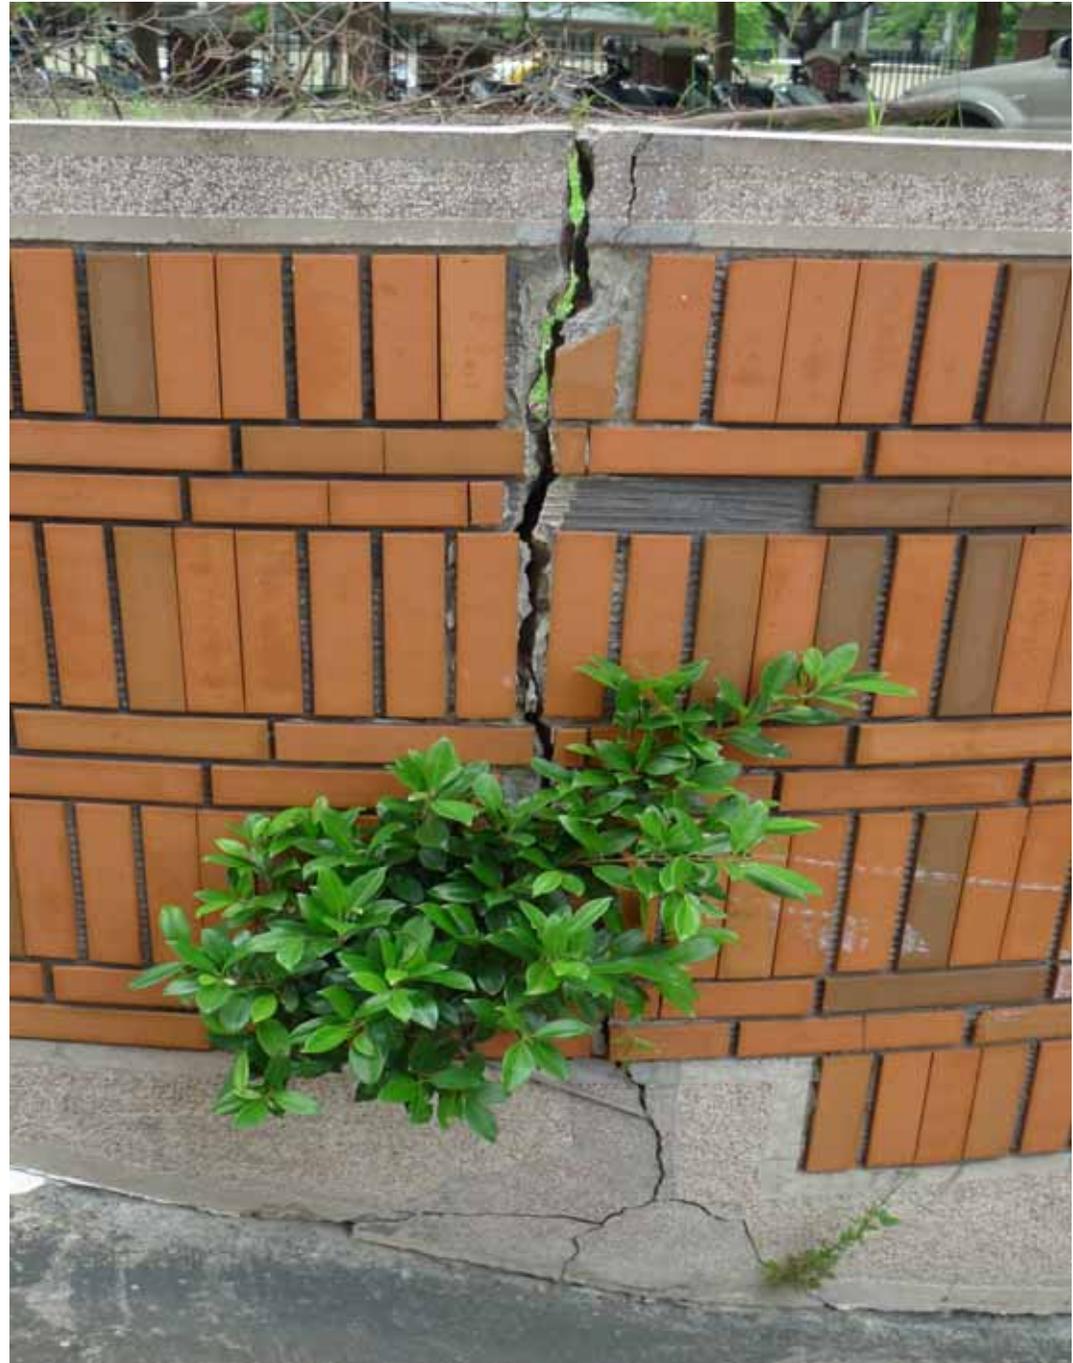
### (3) 樹根竄入。

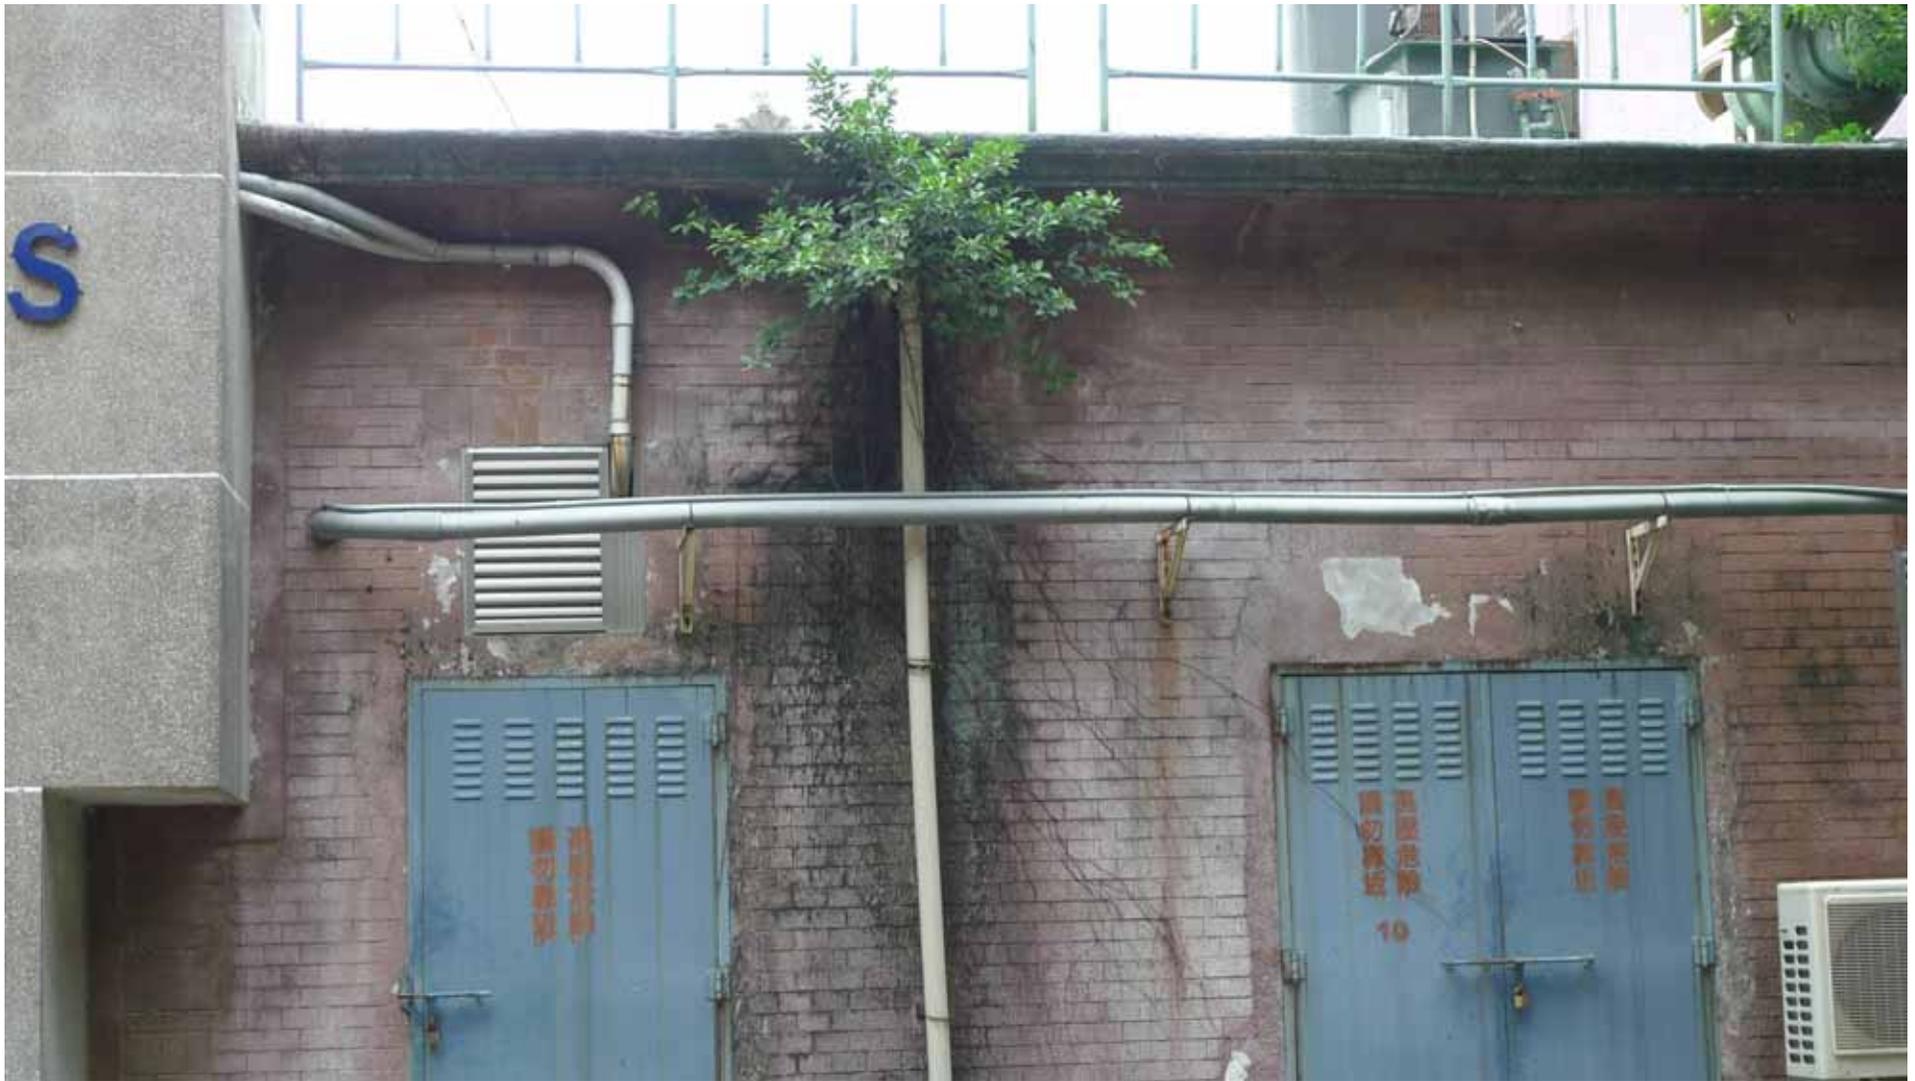
### (3) 樹根竄入。

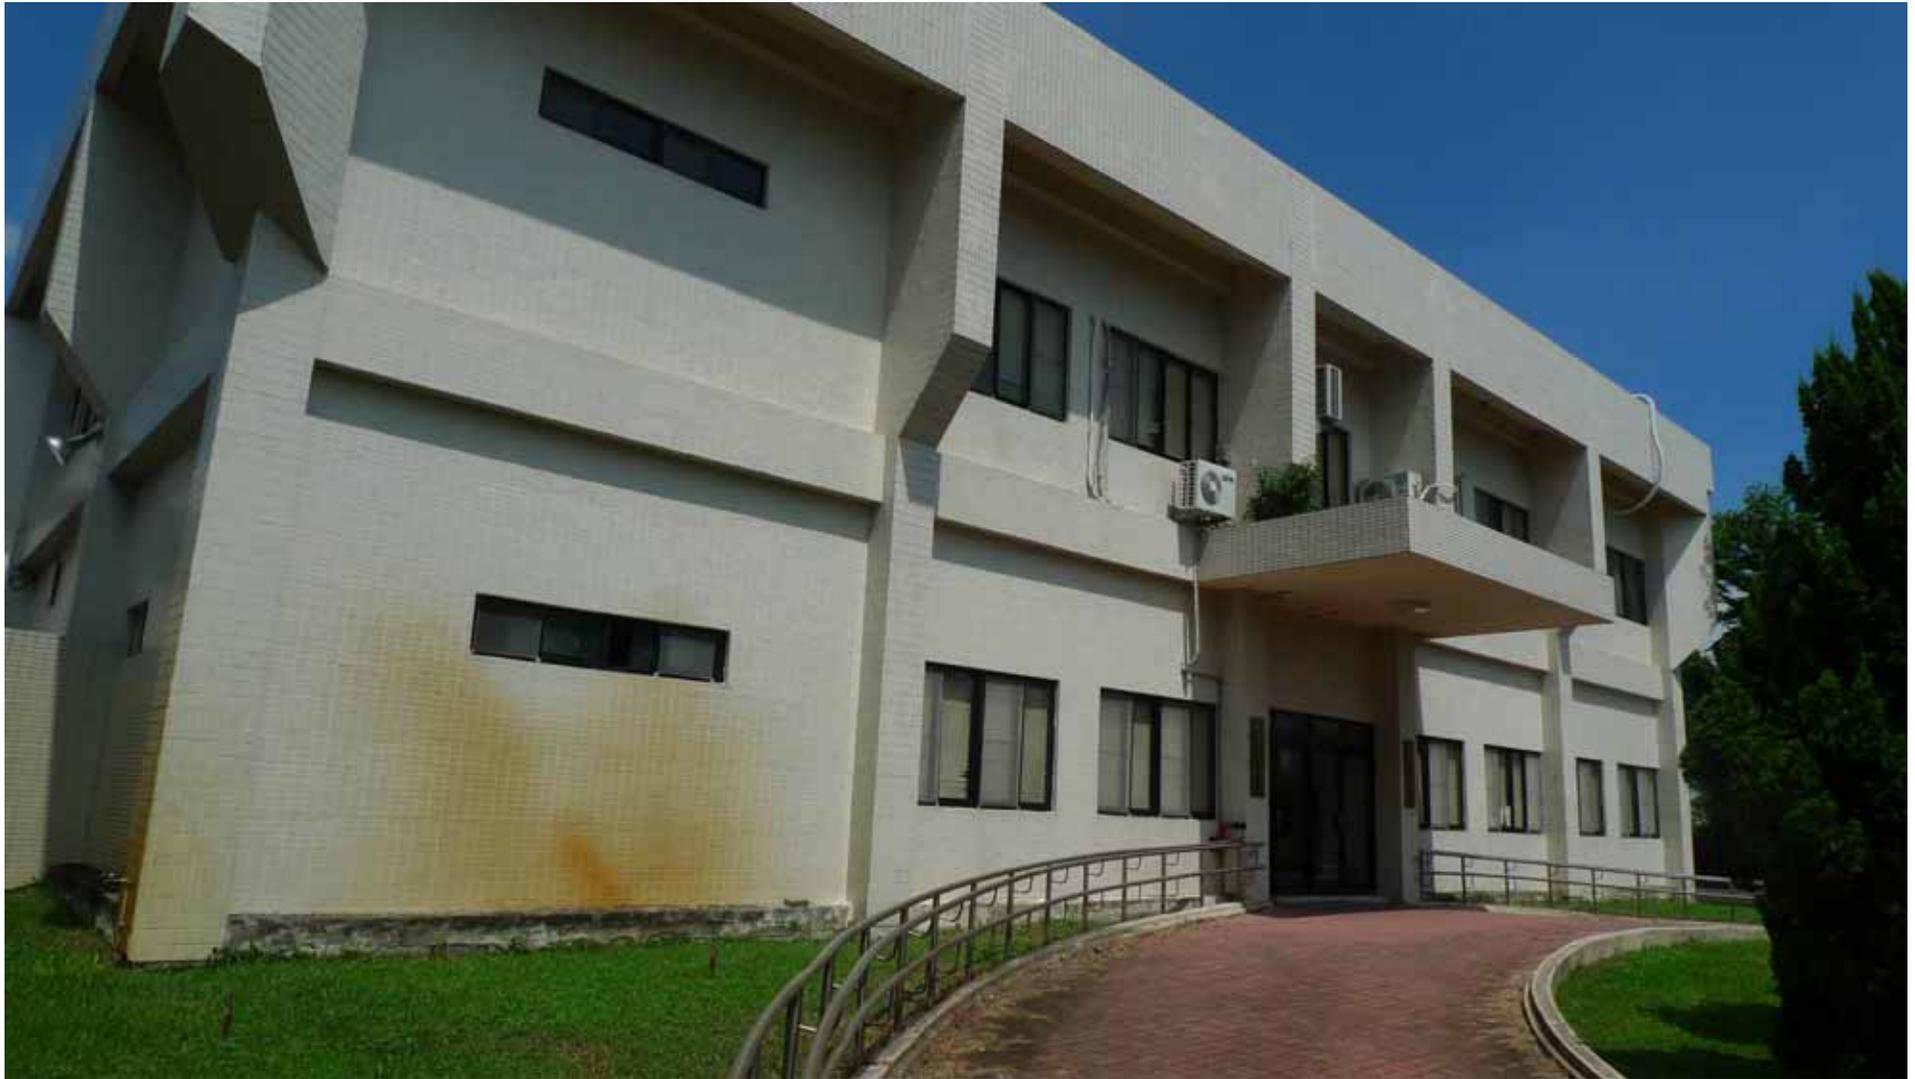
(4)水質中鐵質含量過高。

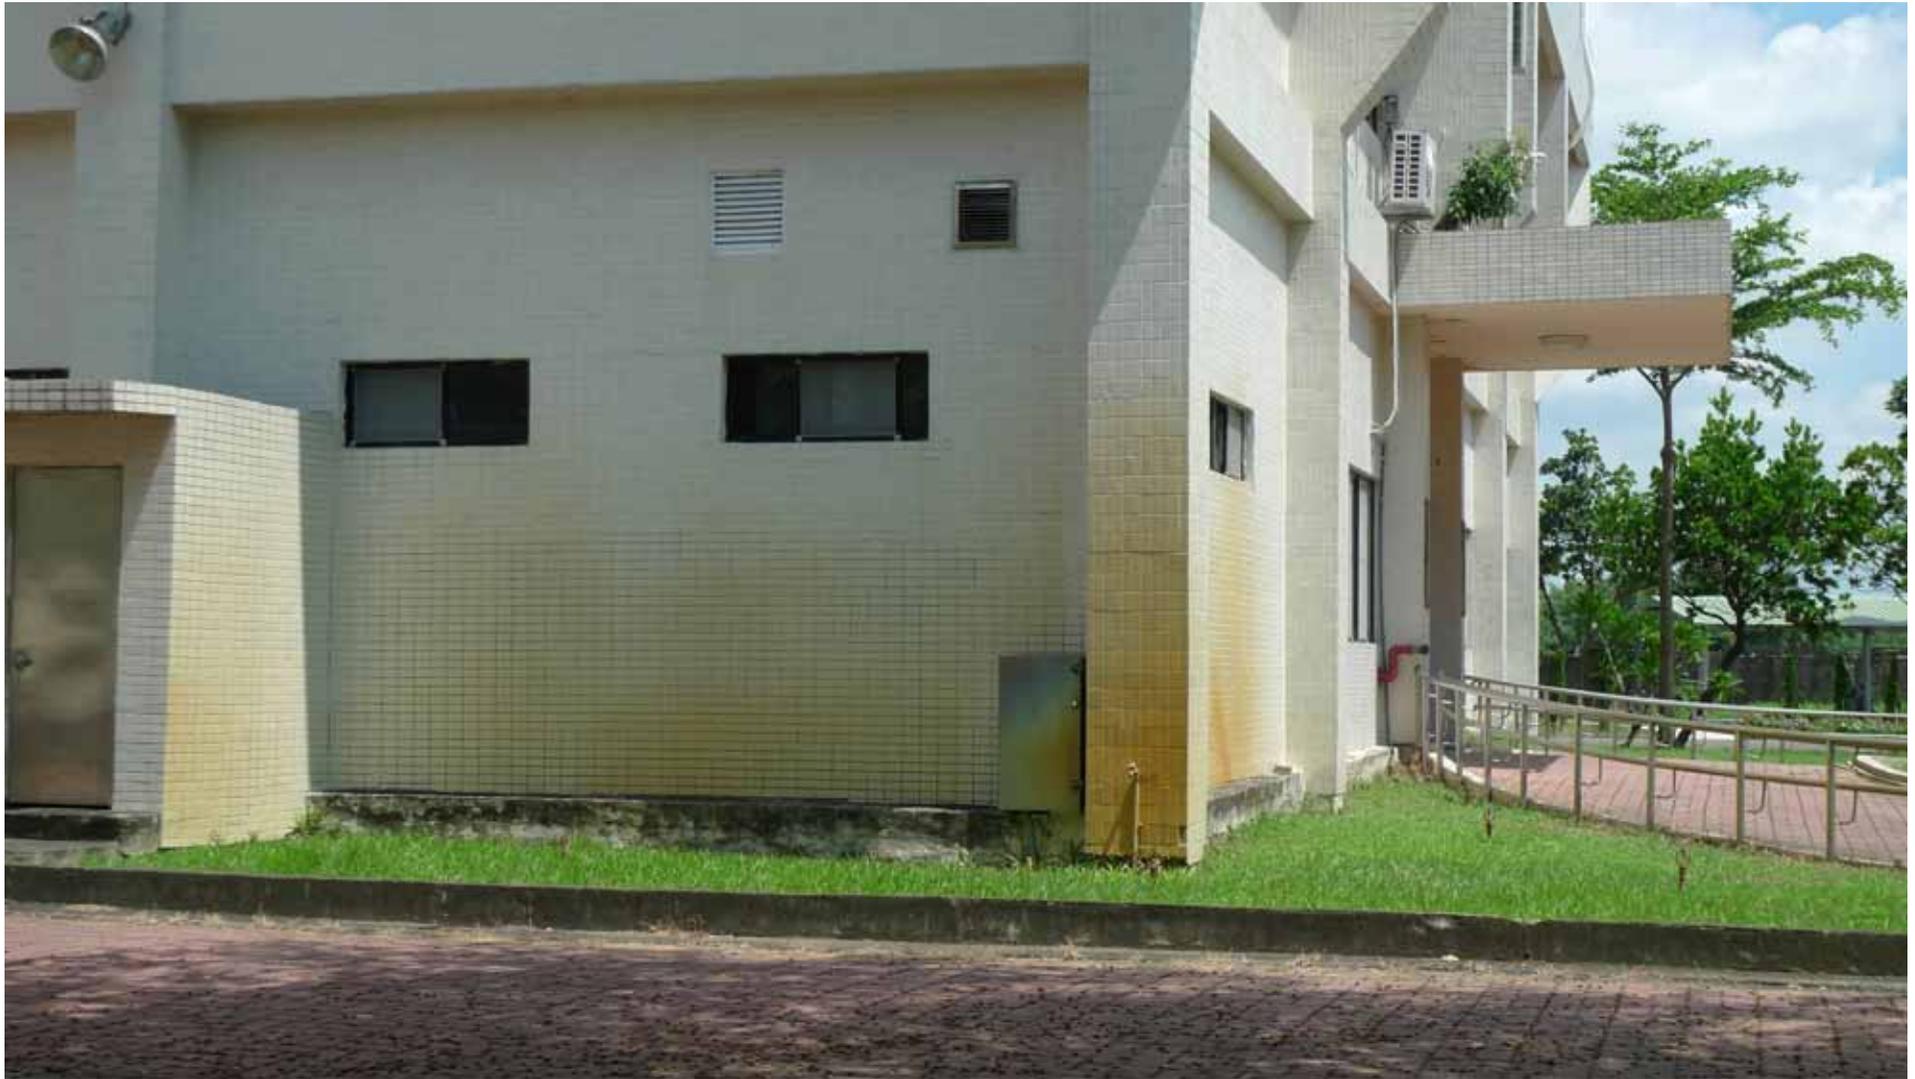
(4)水質中鐵質含量過高。

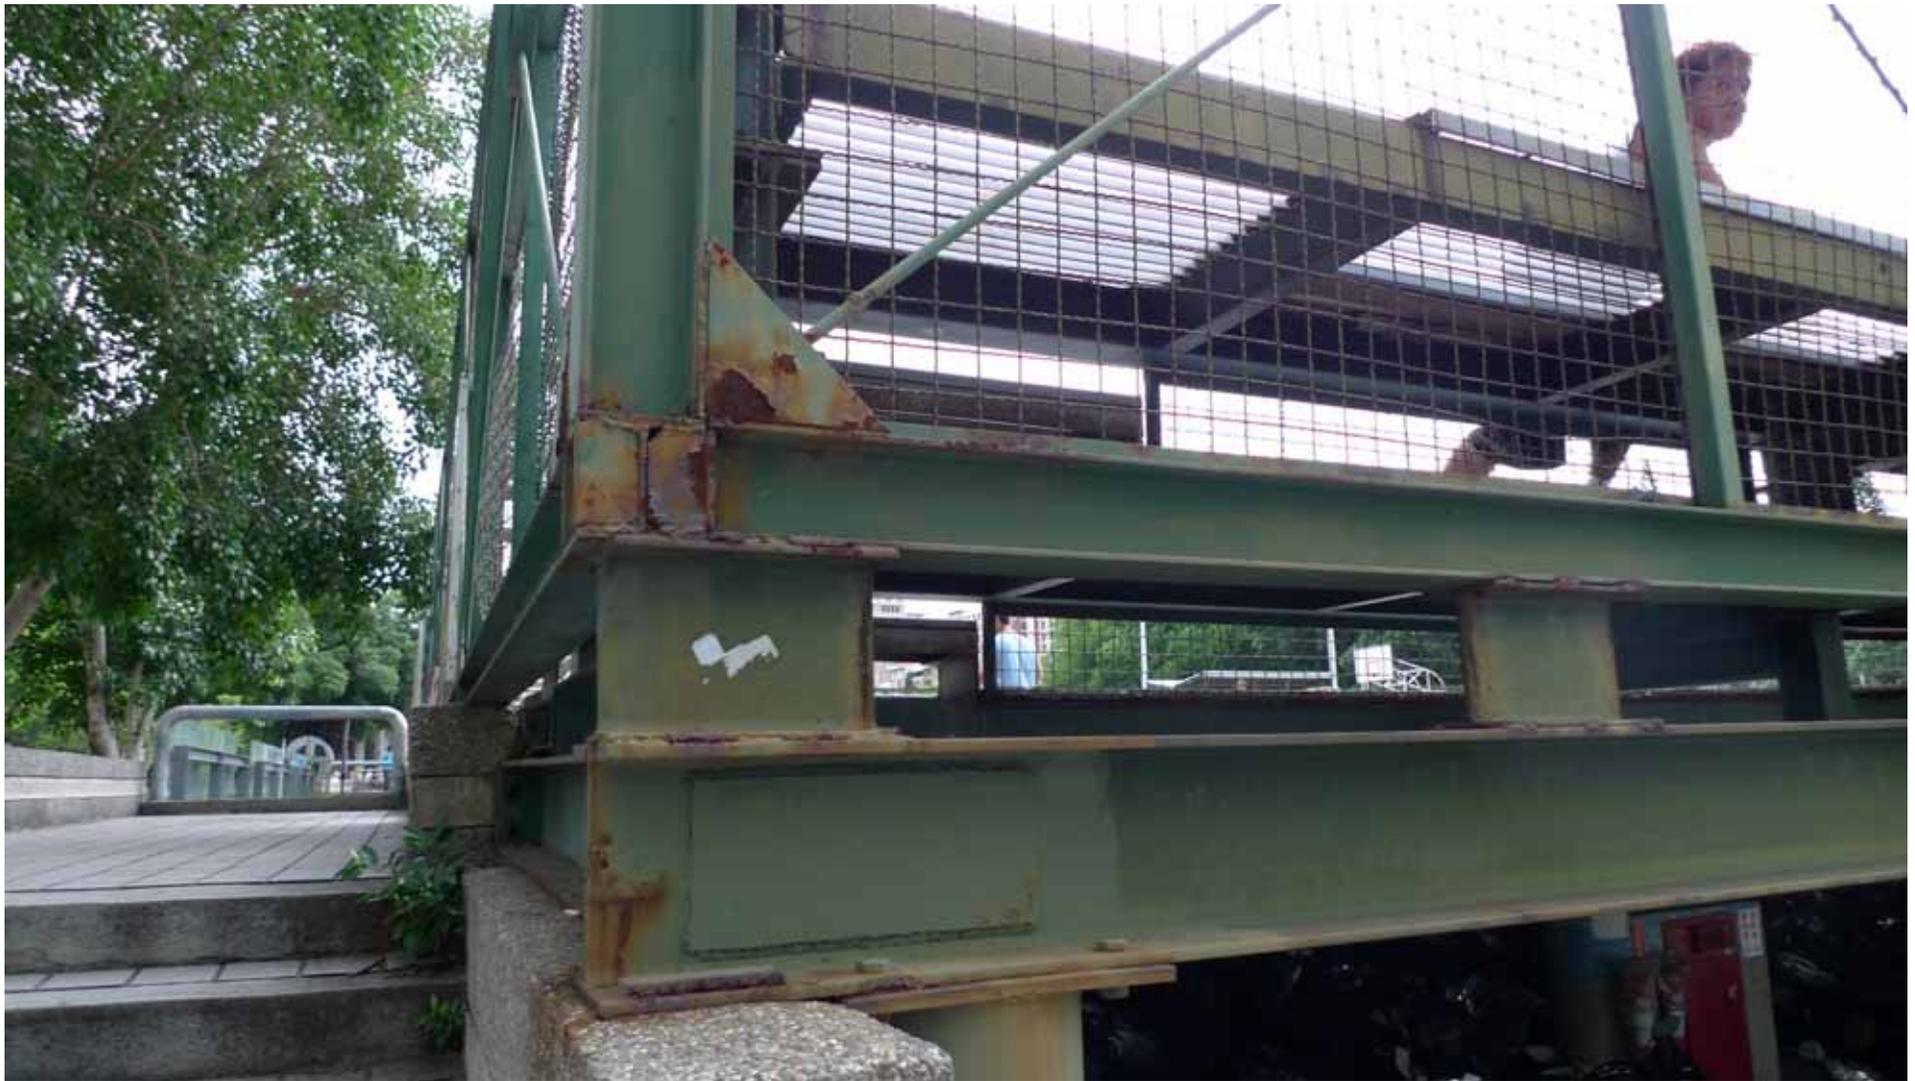
## (1) 結構銹蝕。

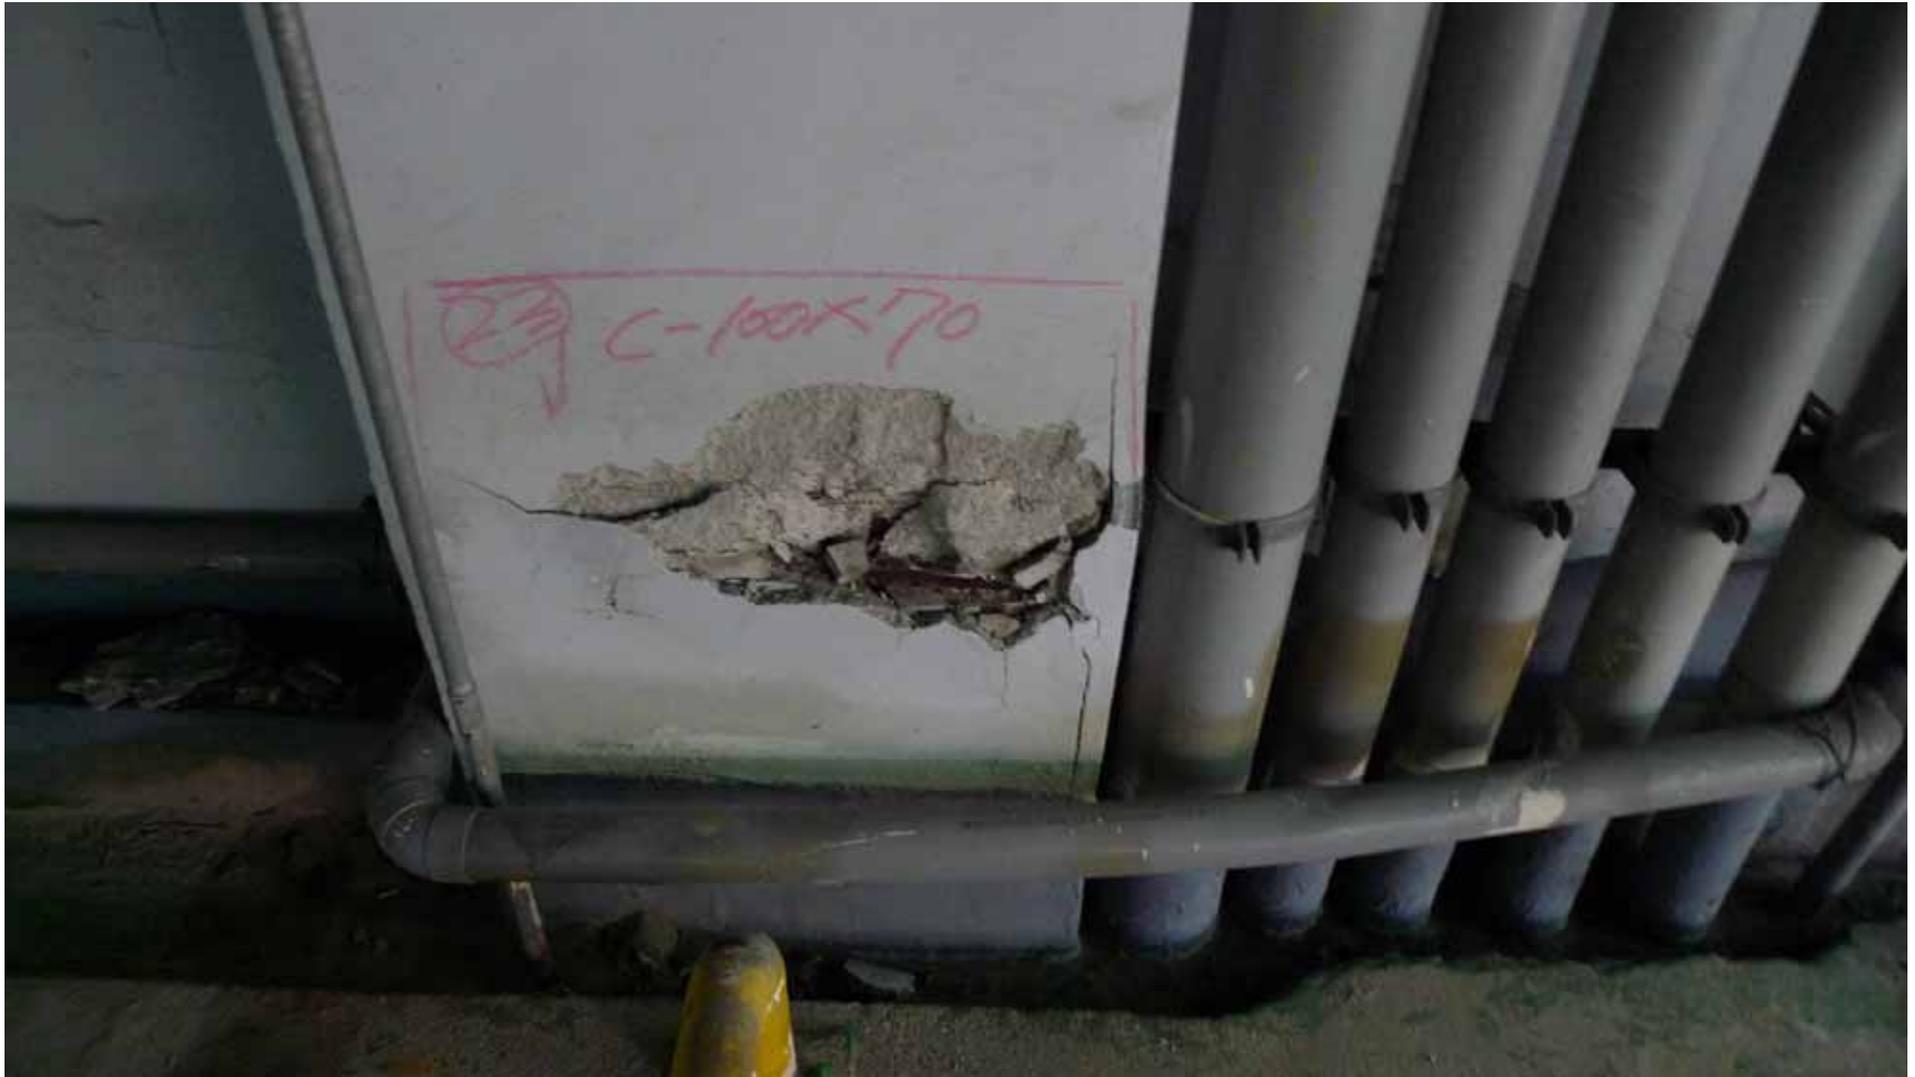
- (1) 結構裂縫 ○
- (2) 鋼筋銹蝕 ○

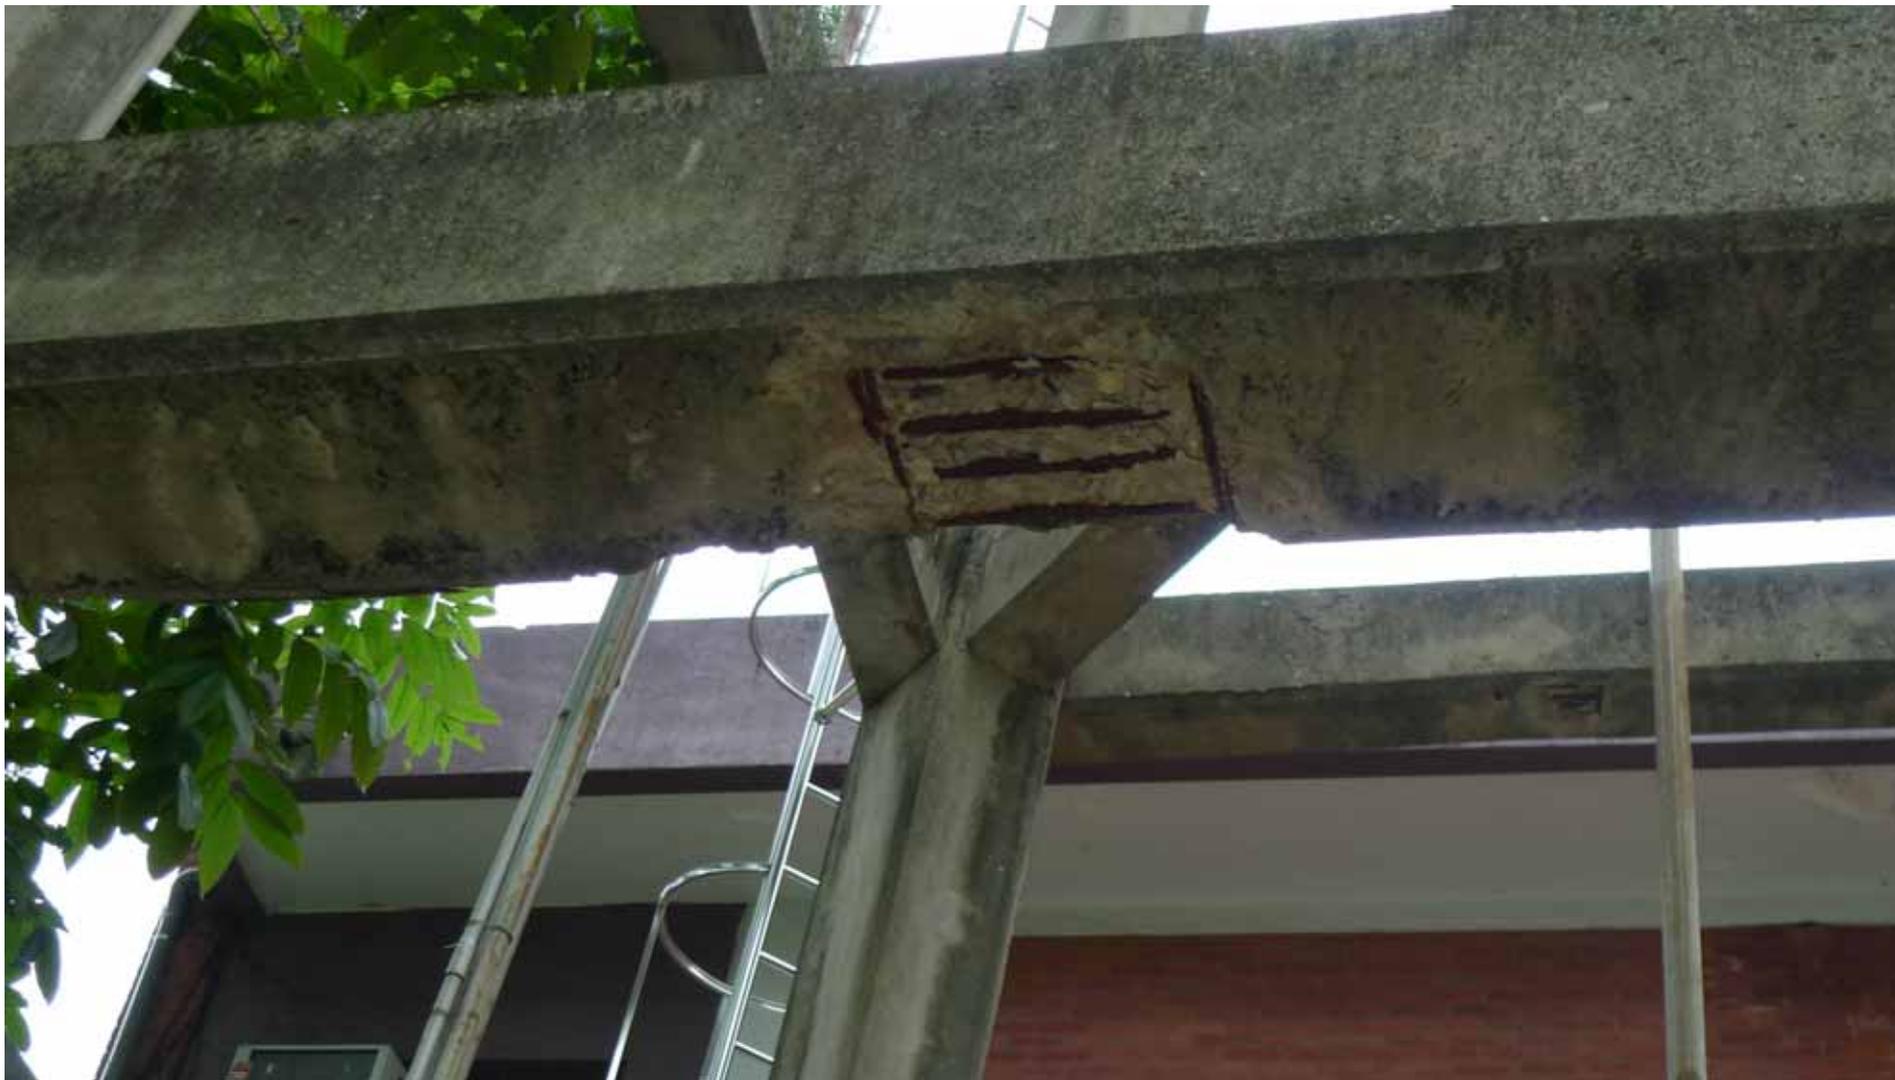
- (1) 結構裂縫。
- (2) 鋼筋銹蝕。
- (3) 混凝土中性化。

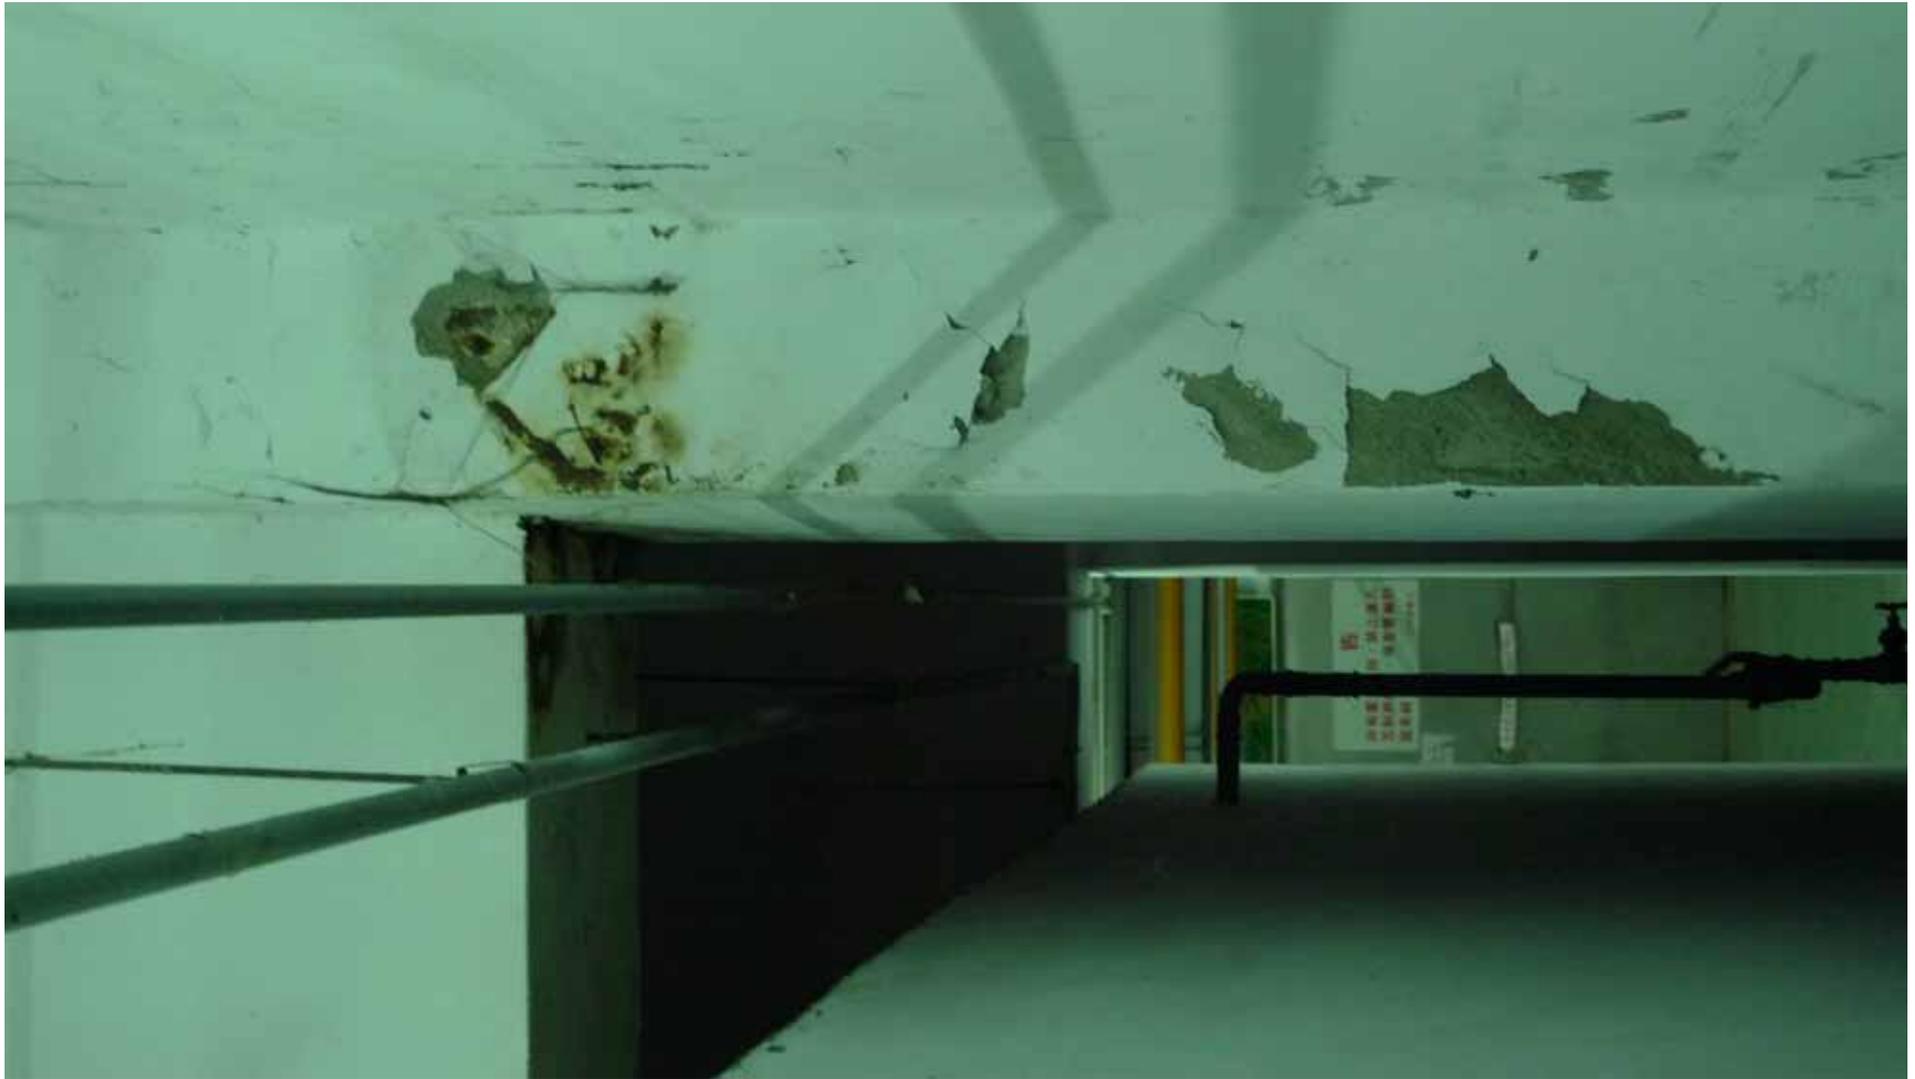
- (1) 粉刷層剝落。
- (2) 鋼筋銹蝕。

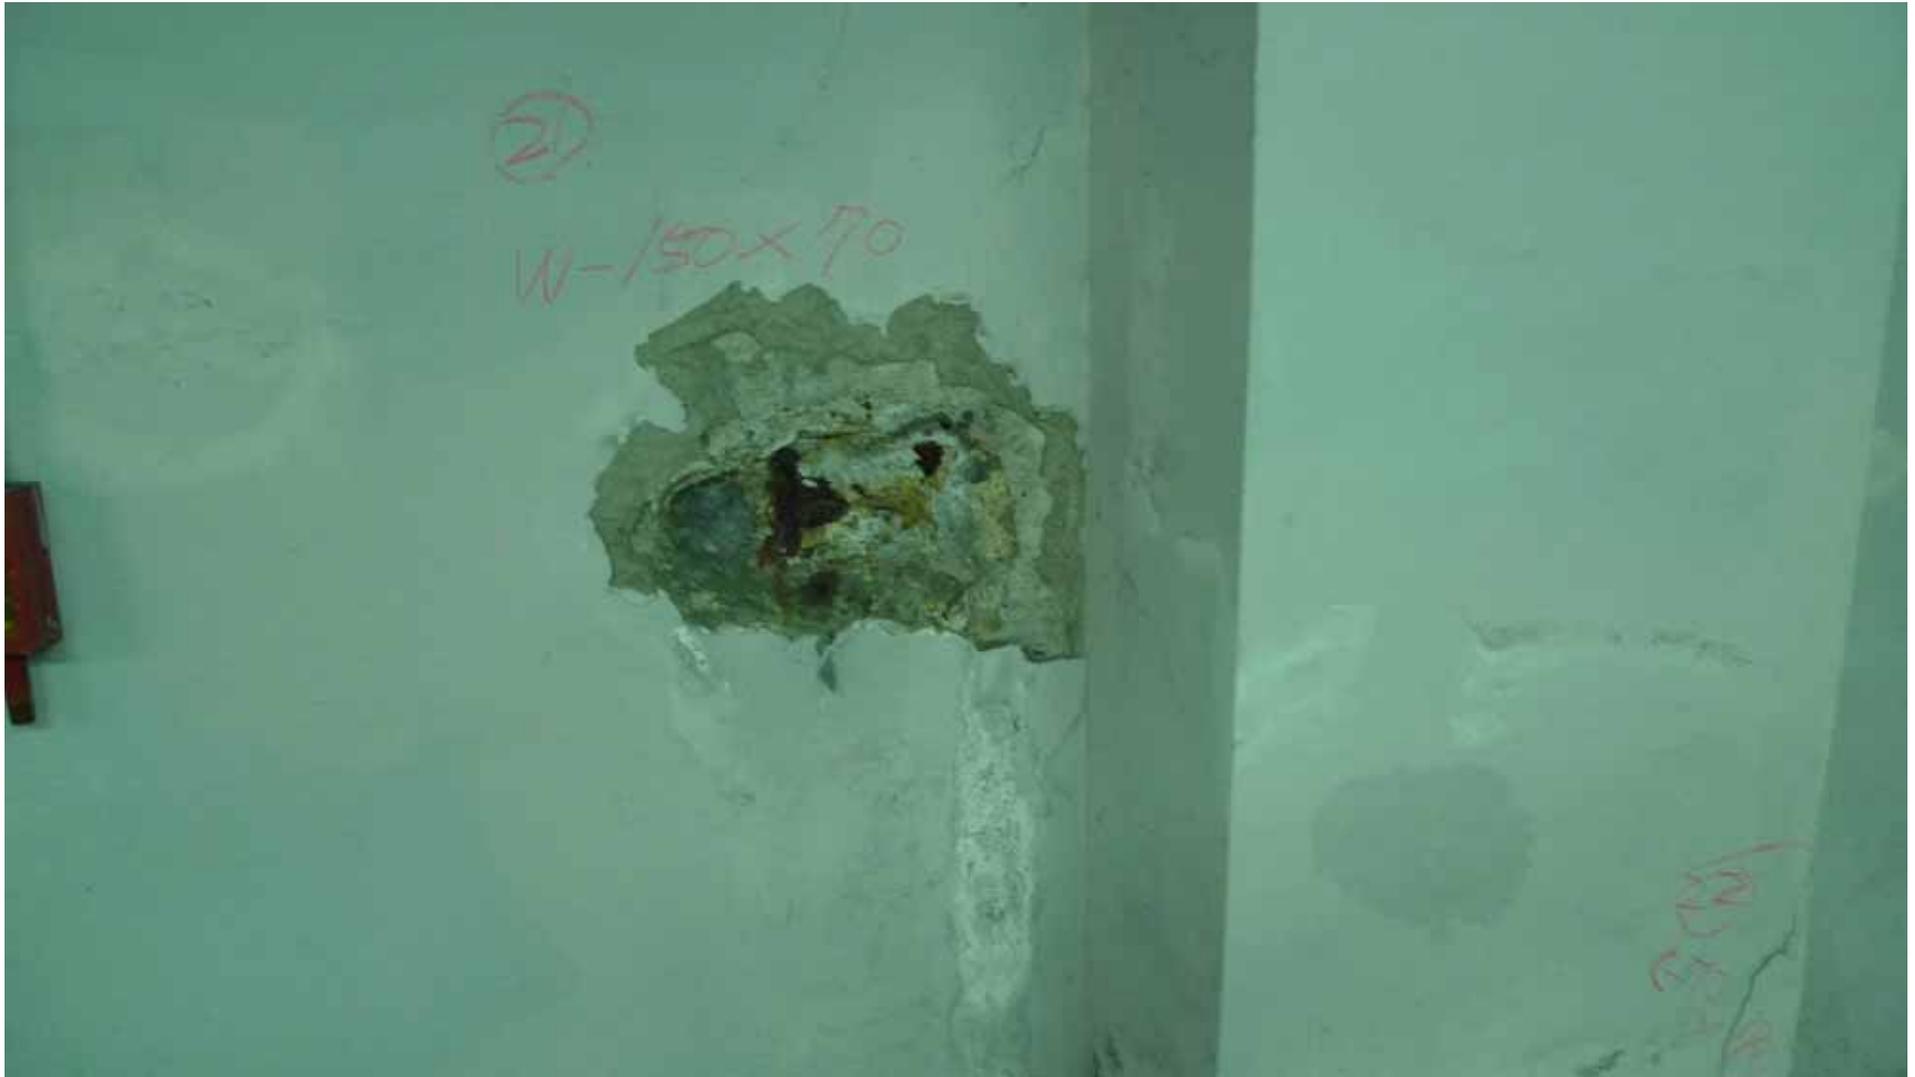
(2)鋼筋銹蝕。(3)混凝土中性化。

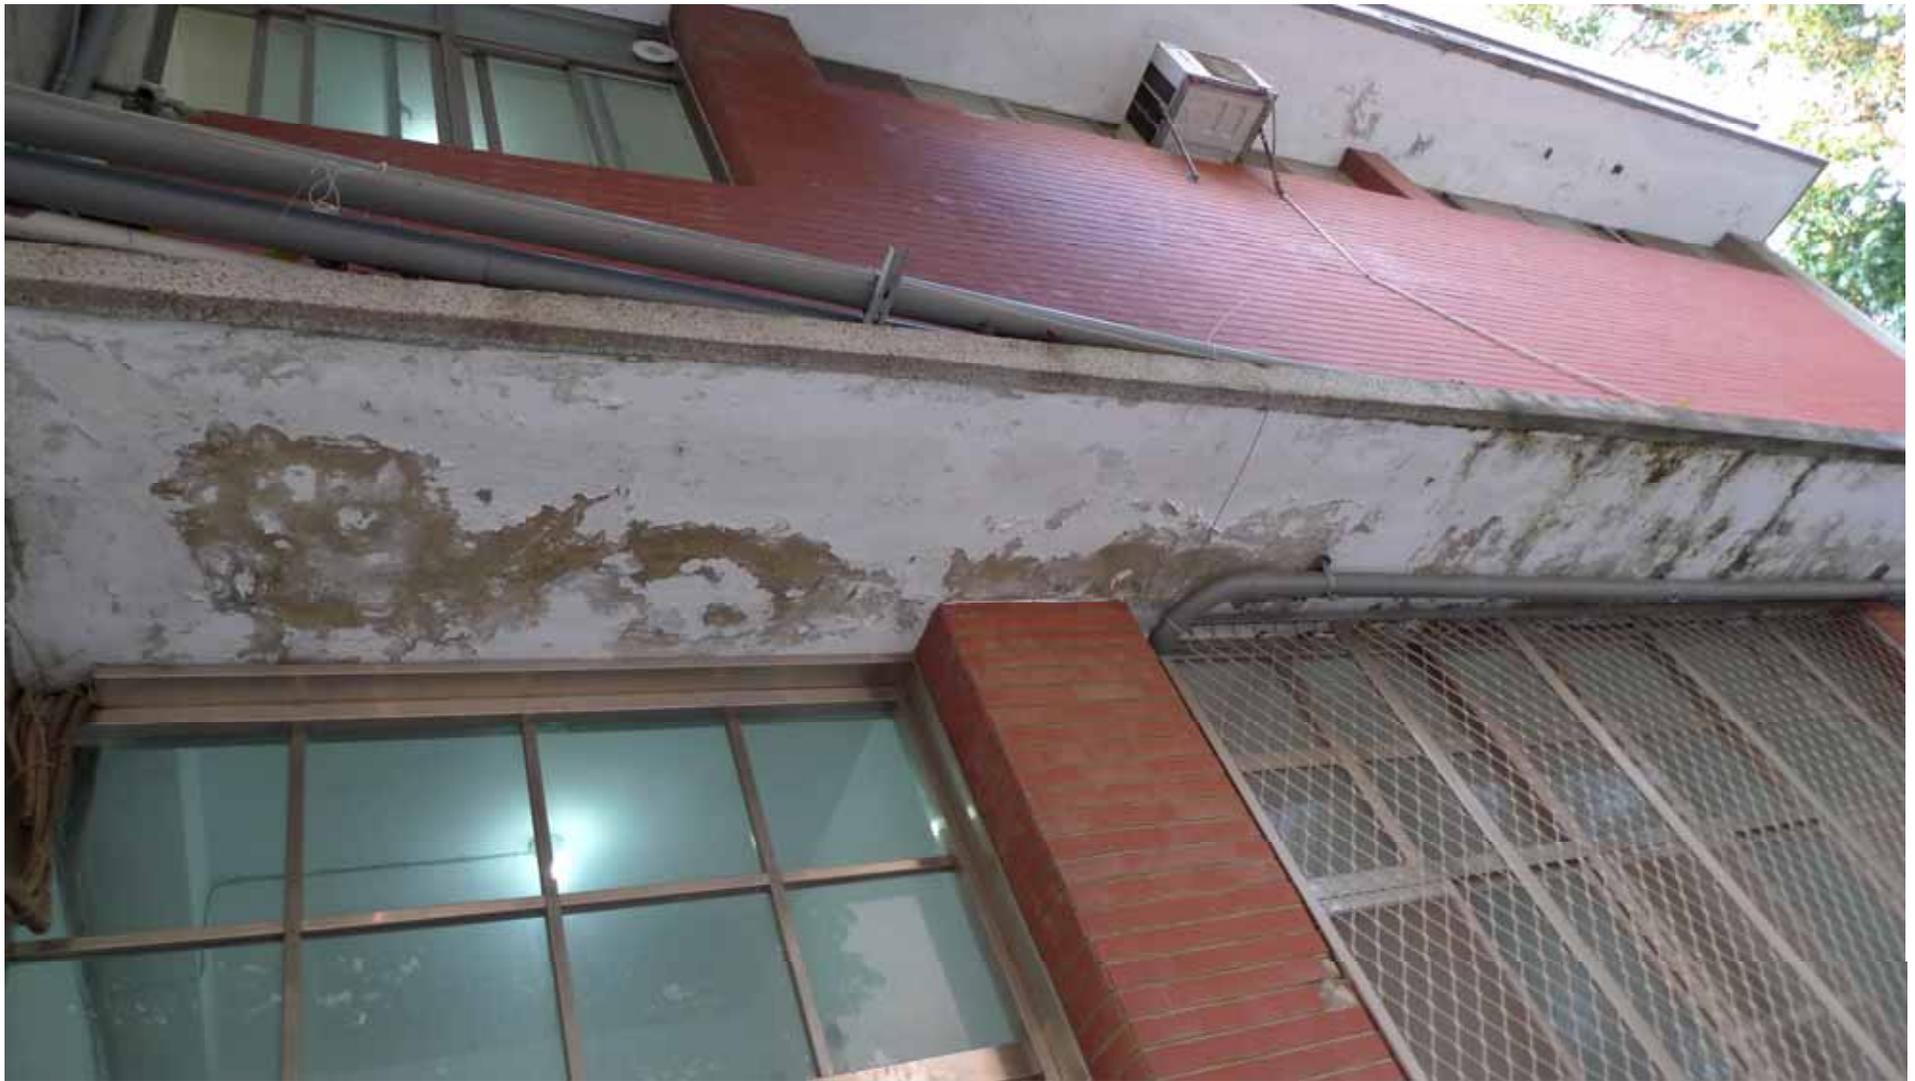
## (1) 滲水。
