# 99年度 全校建築物及附屬設備檢查 教育宣導

主辦單位：總務處 營繕組

簡報單位：塗能誼 建築師

中華民國99年11月16日

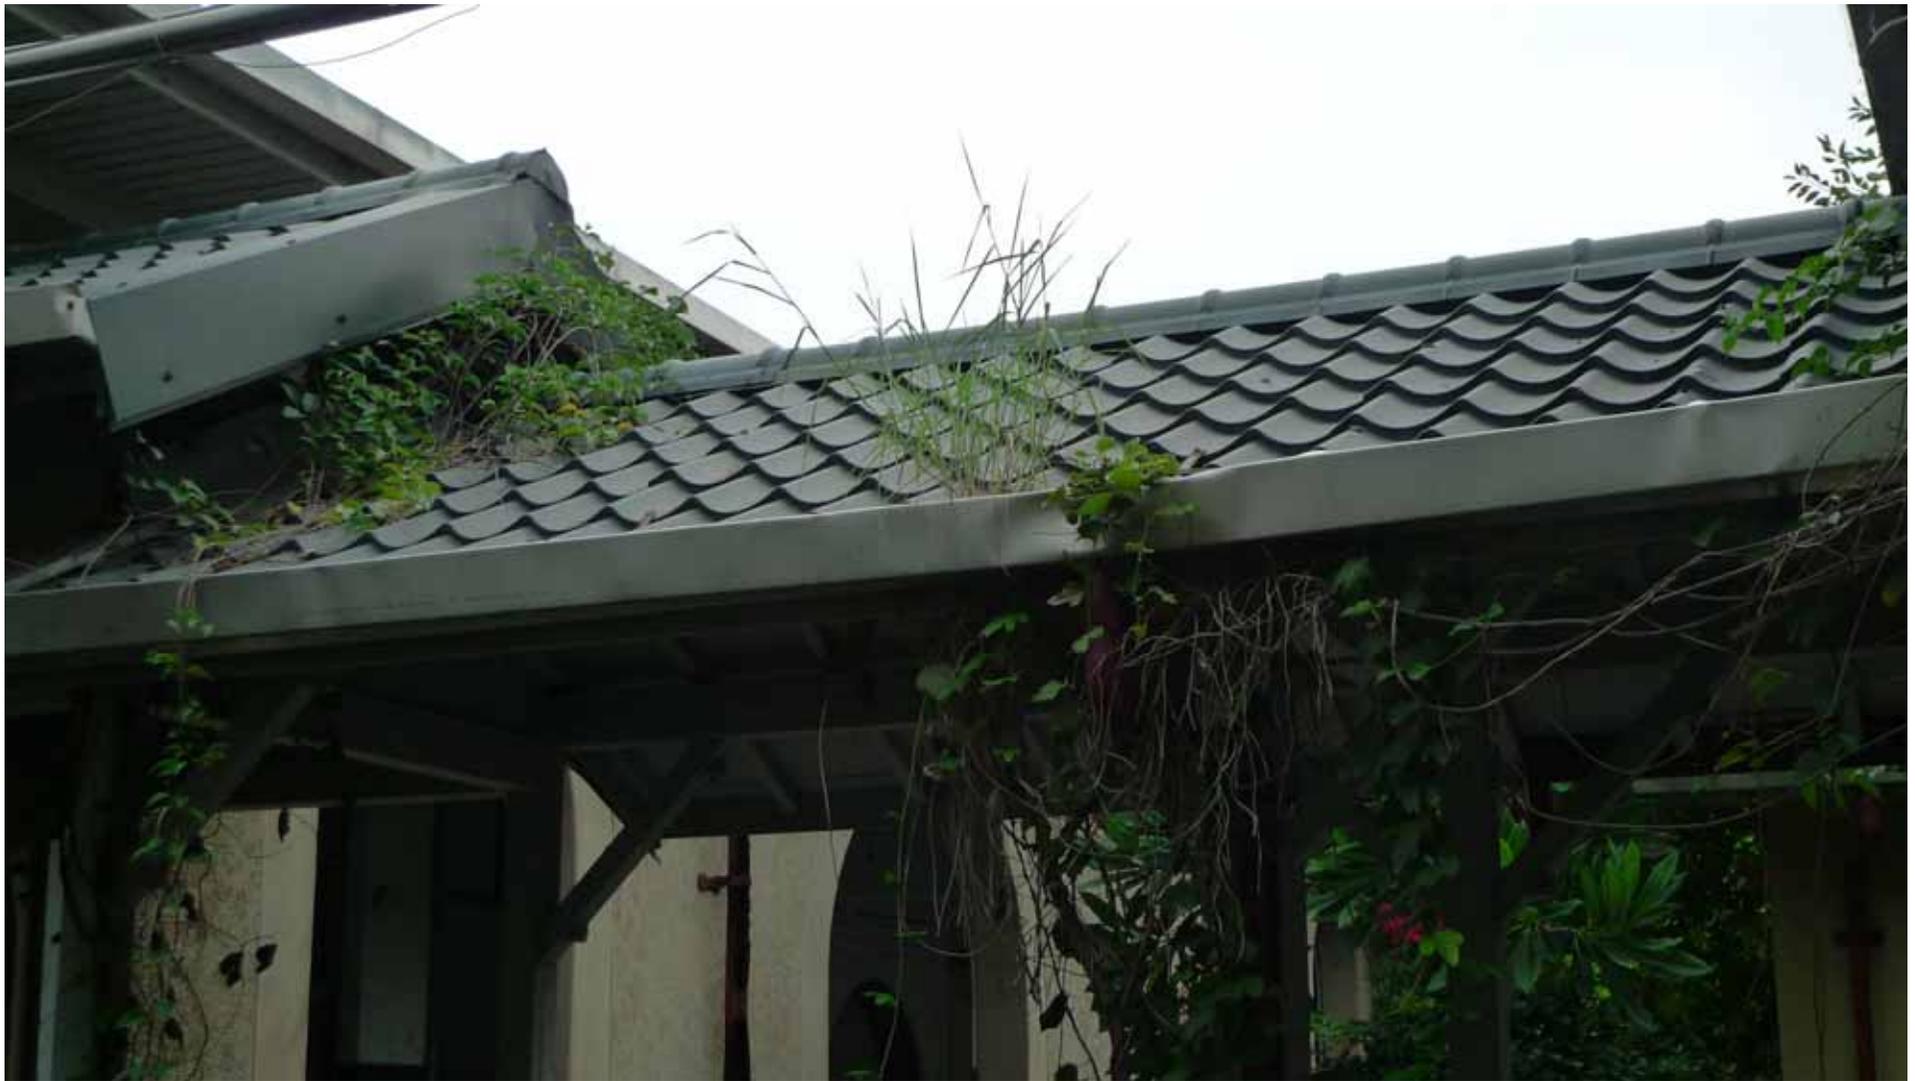
(1)排水阻塞。(4)樹根植生。

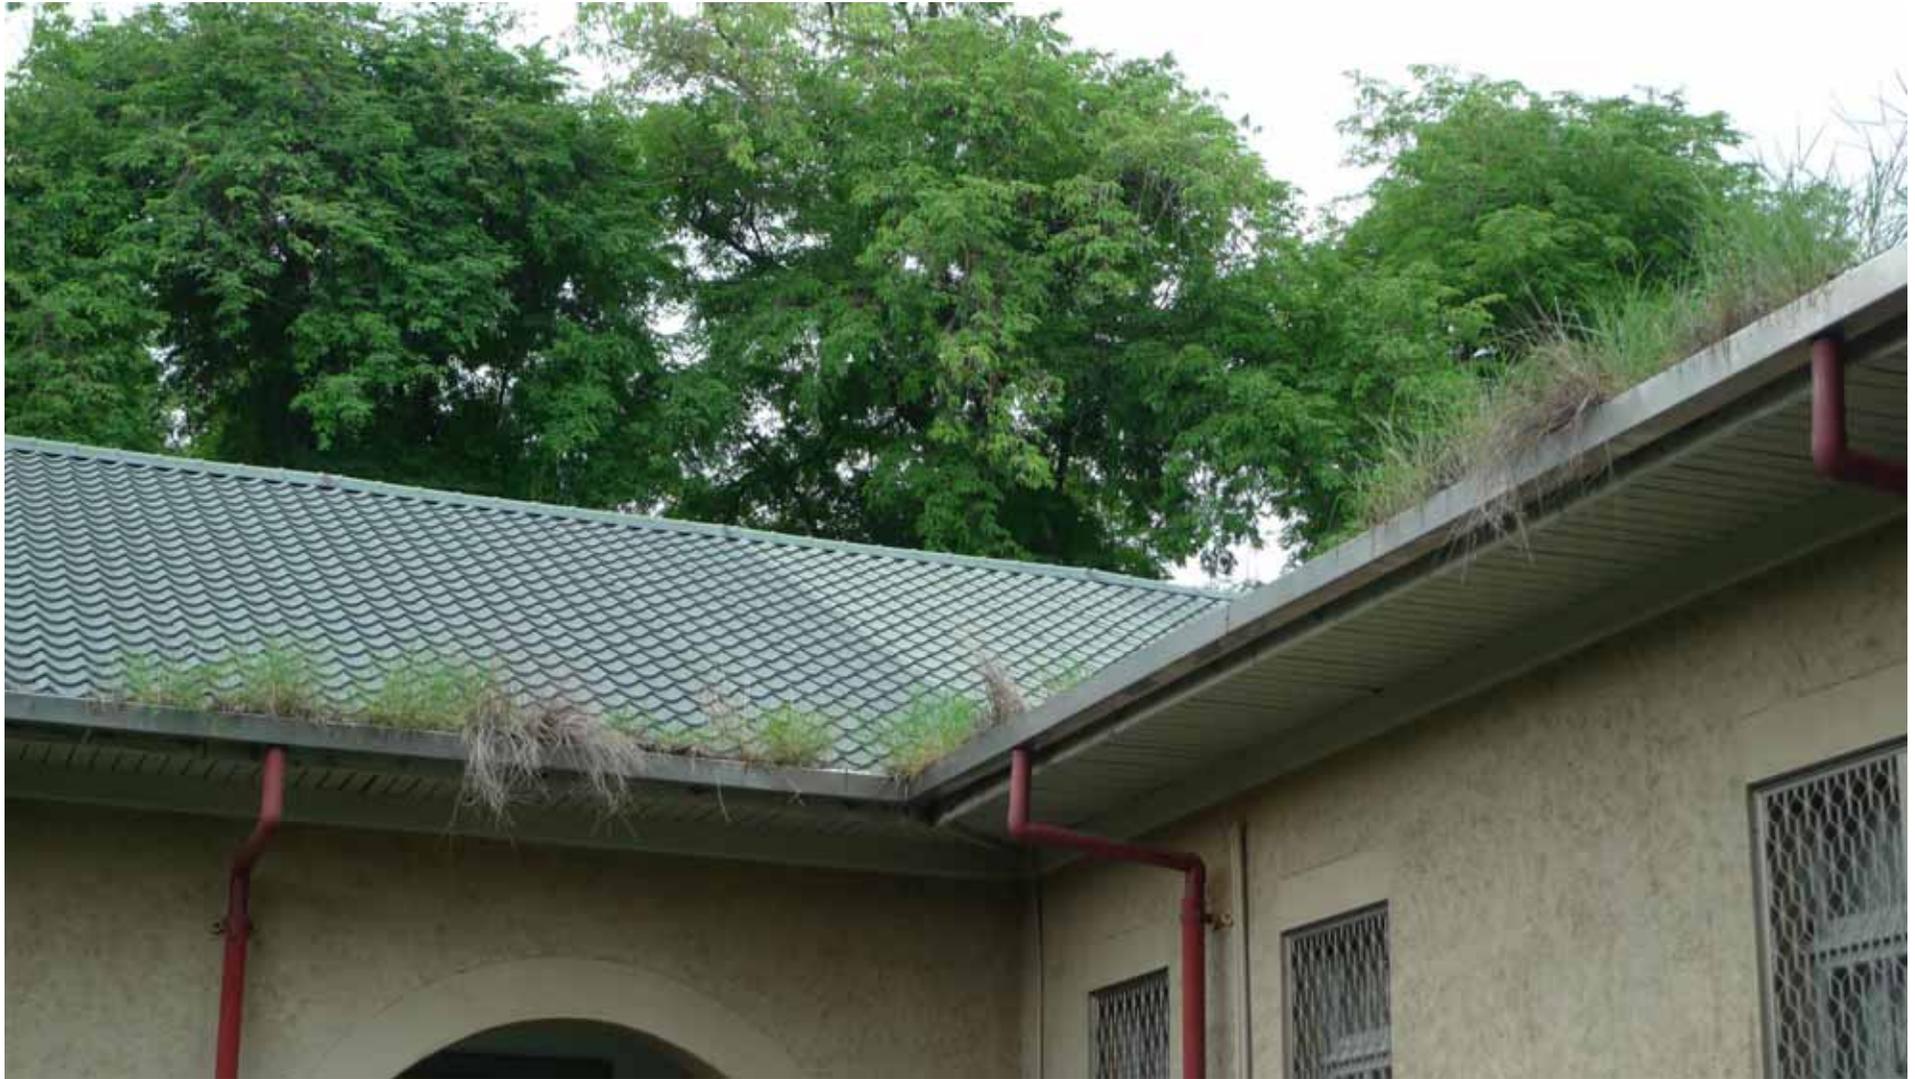
(1)排水阻塞。(4)樹根植生。

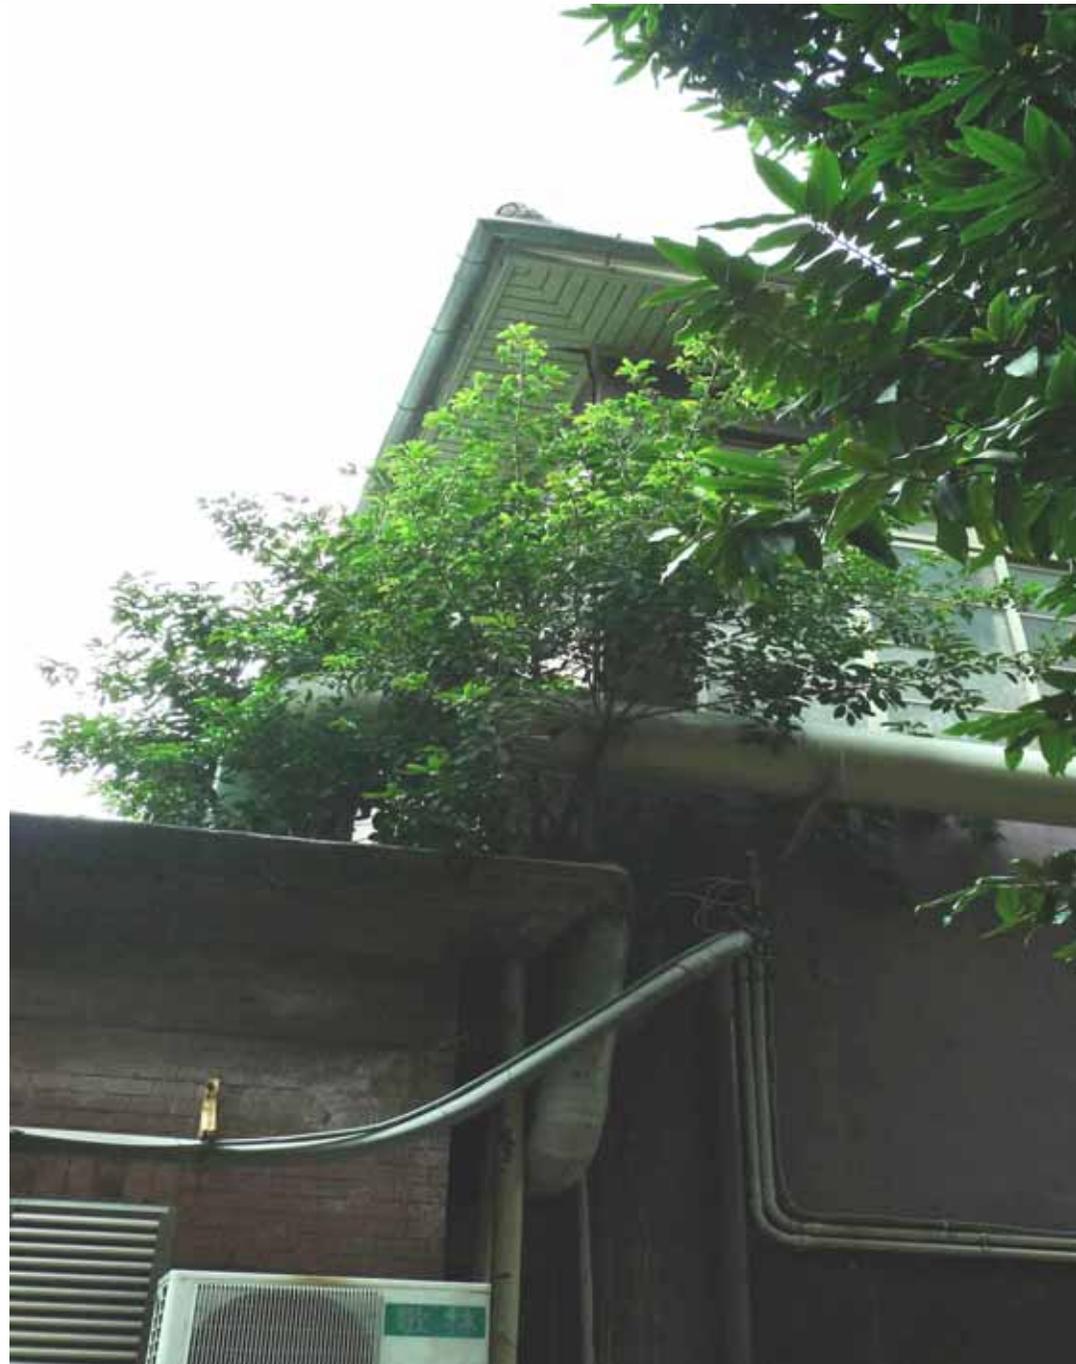
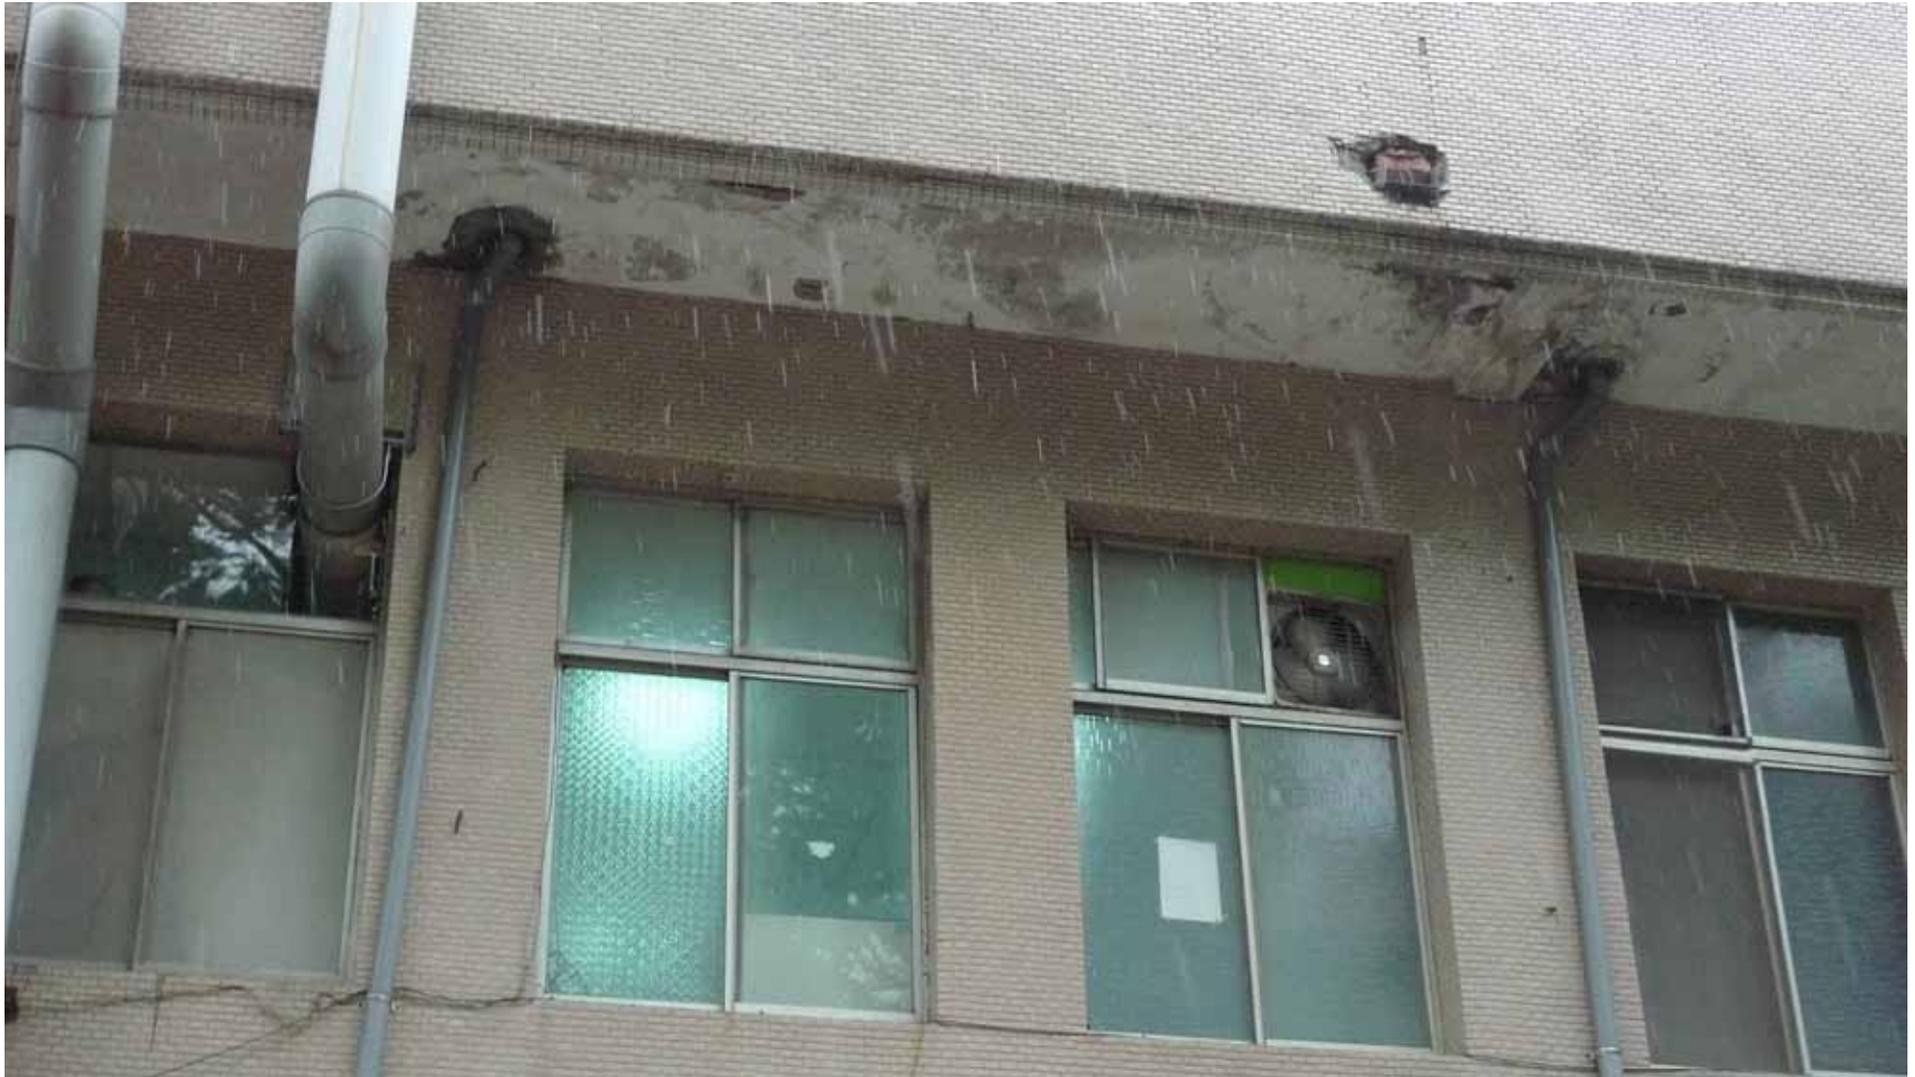
## (4) 樹根植生。

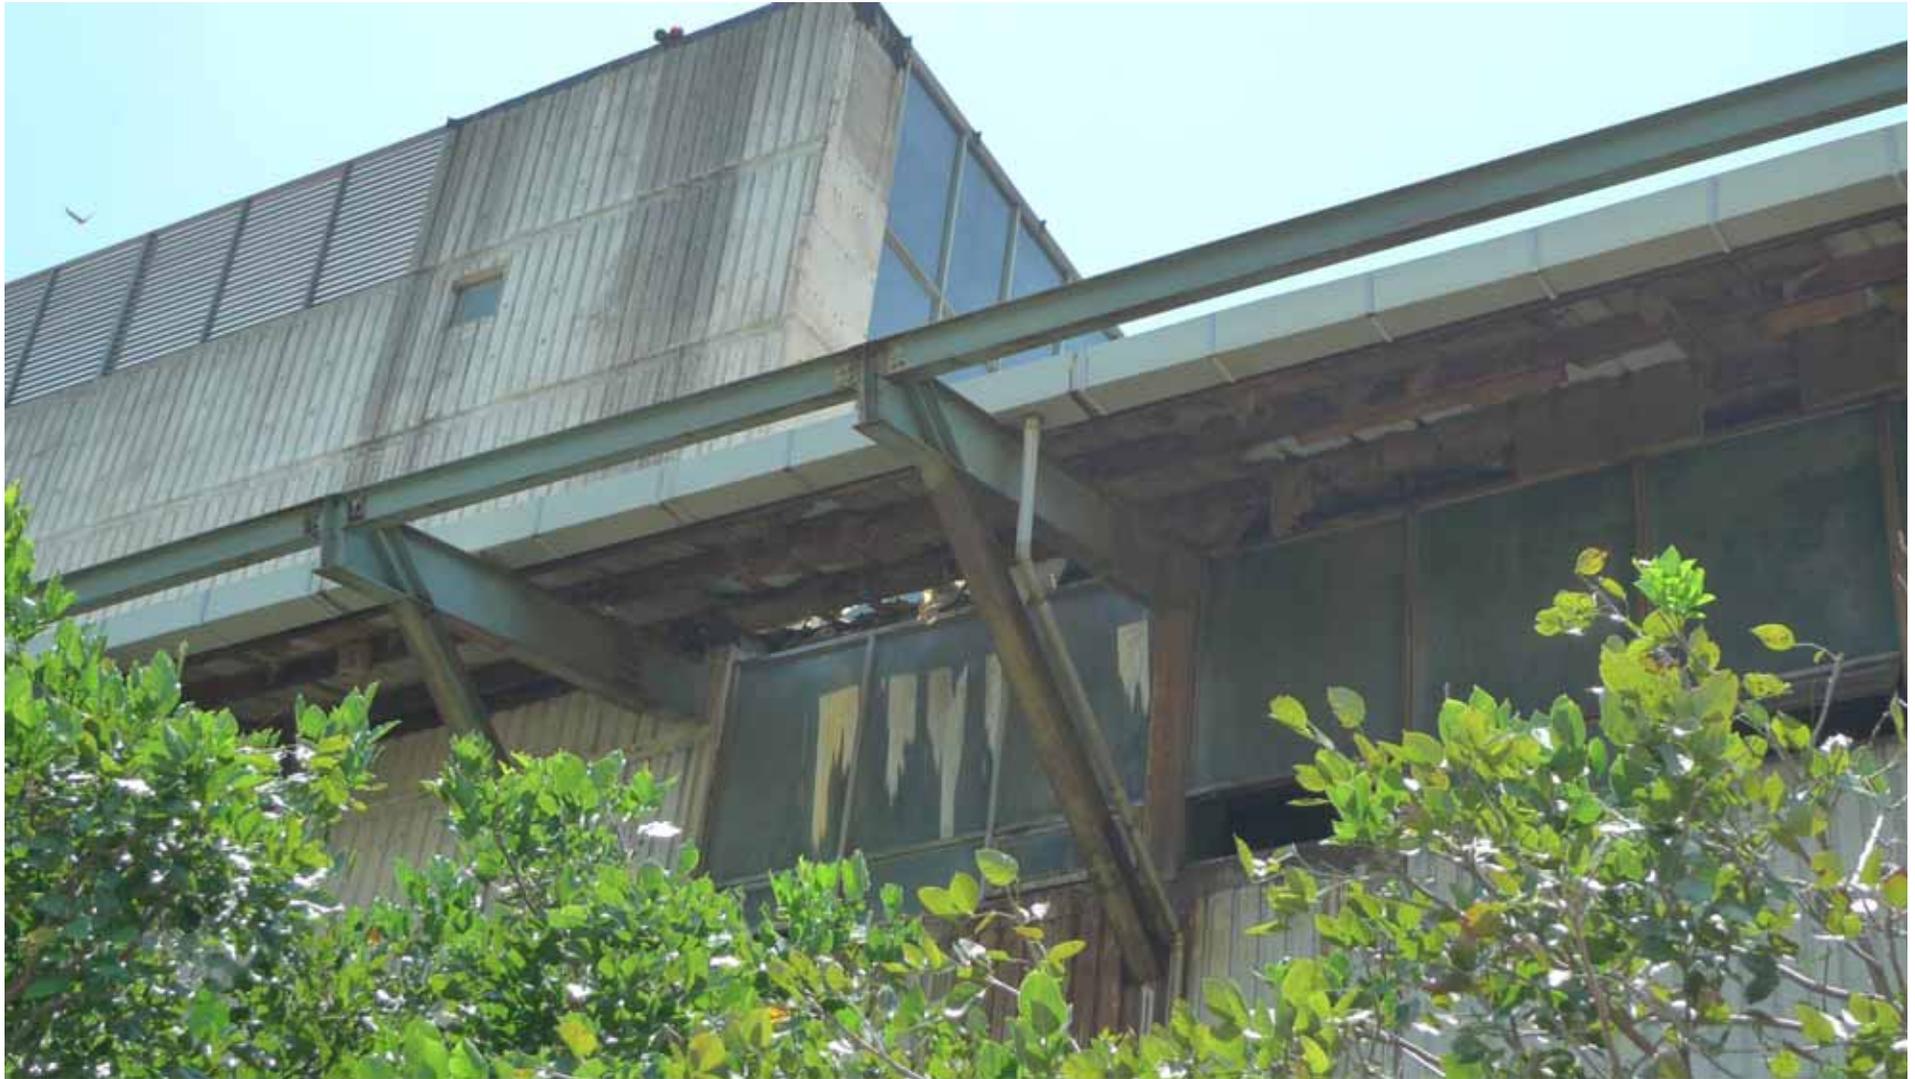
(2)防水層變質老化、破壞。

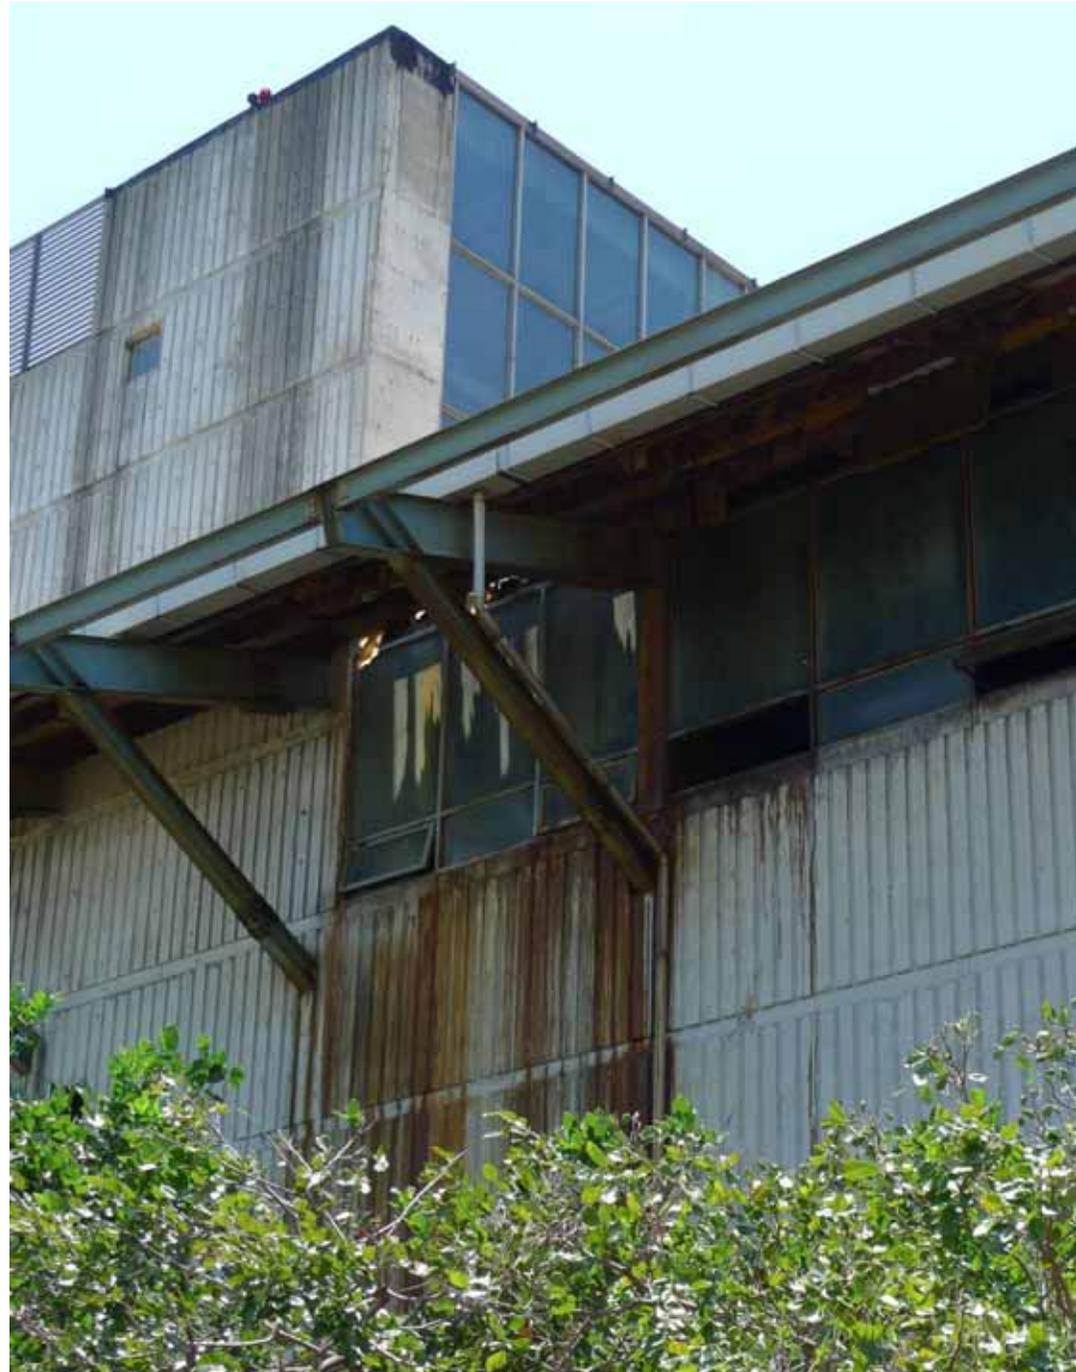
(2)防水層變質老化、破壞。

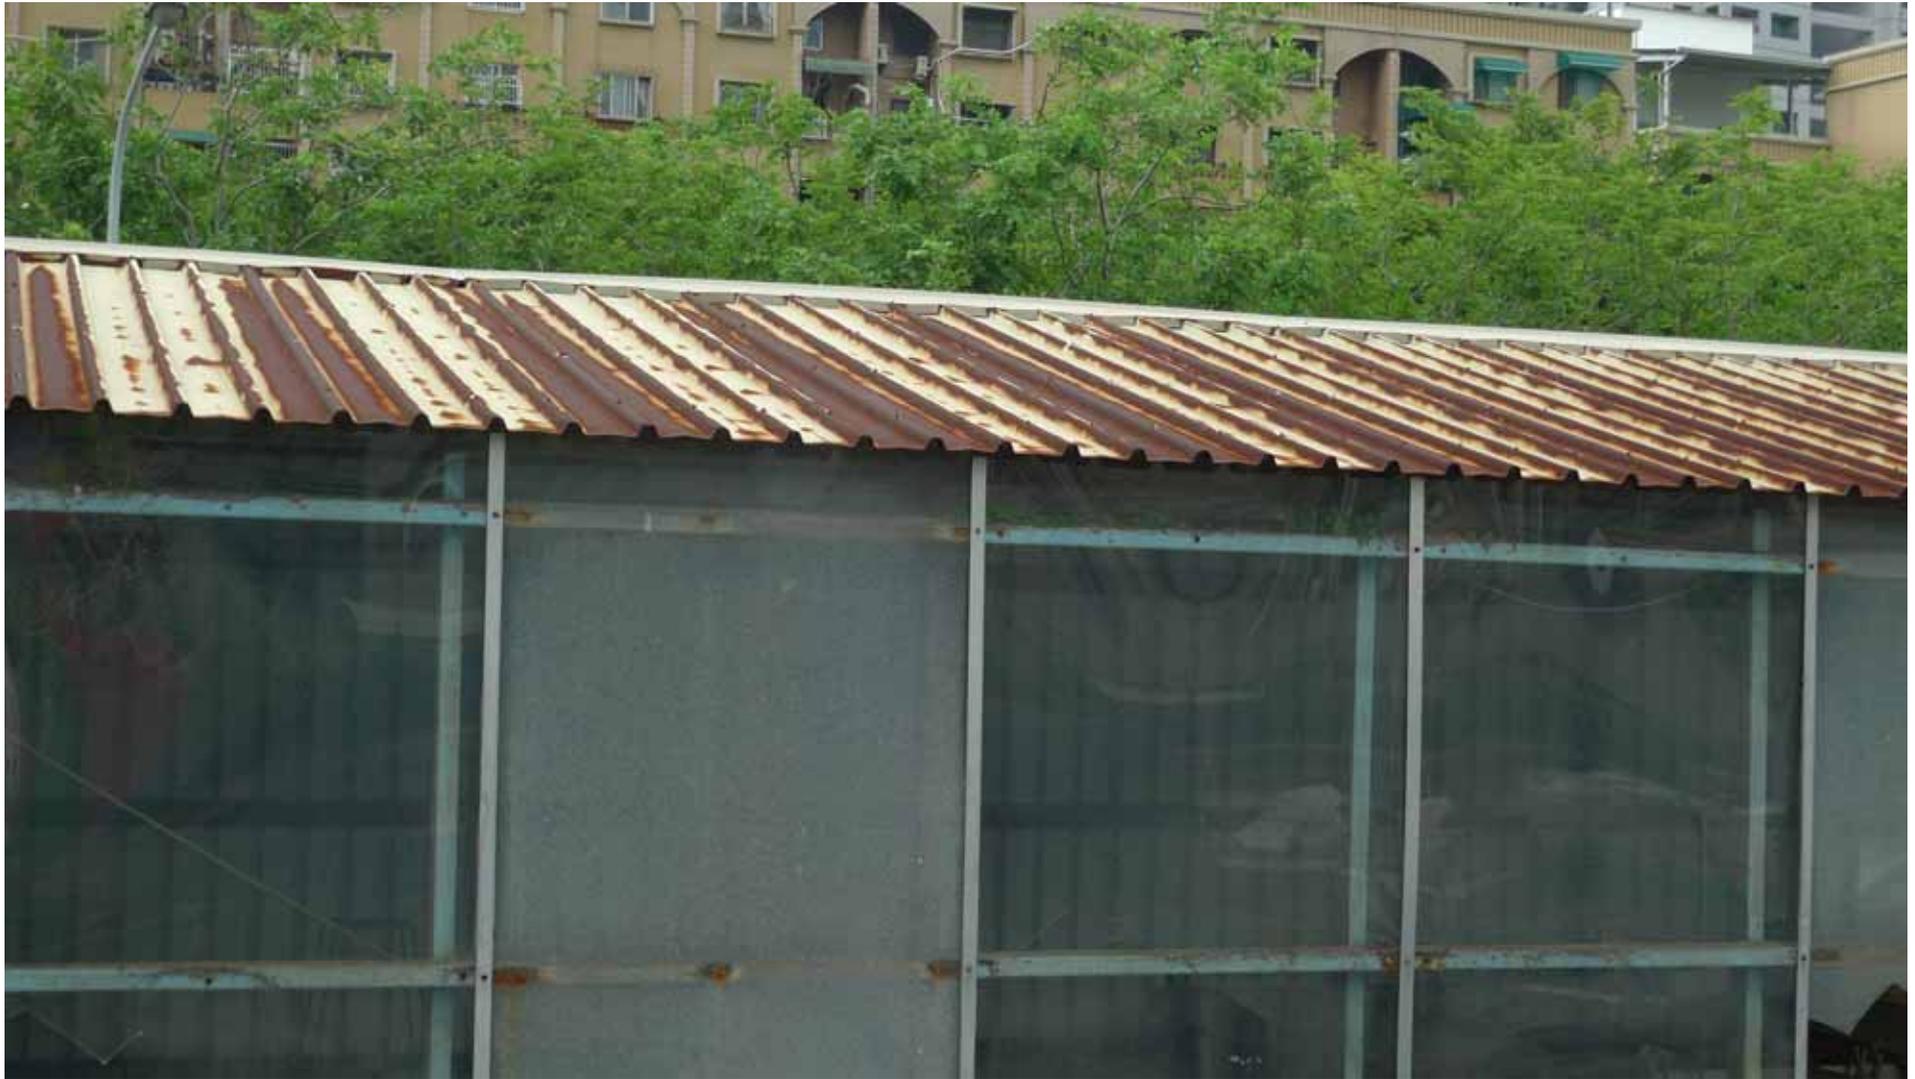
### (3) 鏽蝕(鋼鐵造)。
