## 102年度 全校建築物及附屬設備維護

# 宣導講習

主辦單位：總務處 營繕組

簡報單位：塗能誼 建築師

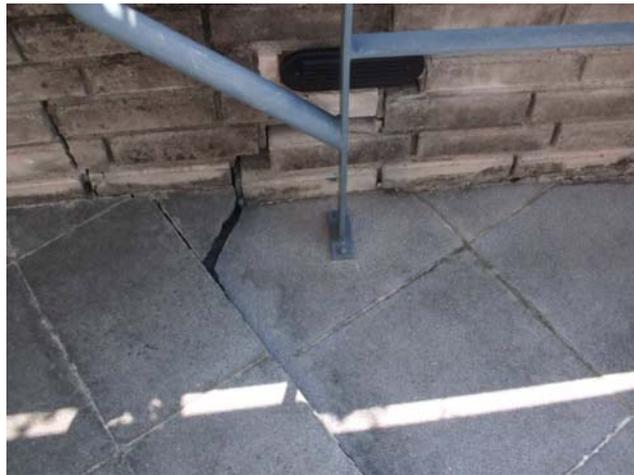
(1) 因沉陷而產生裂縫。 安南-研究總中心

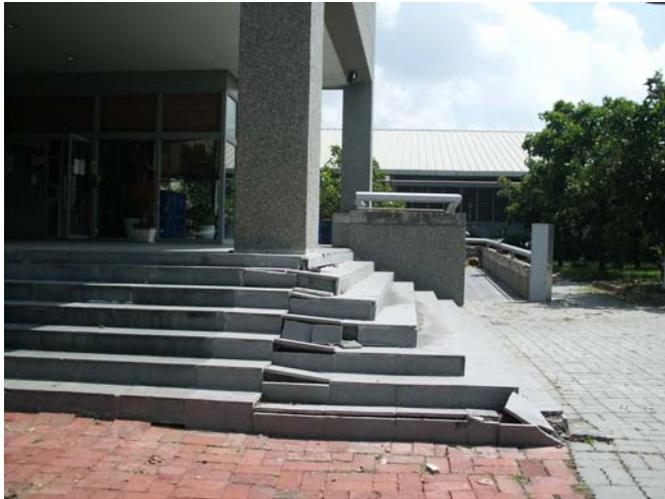
(1)因沉陷而產生裂縫。 安南-環境資源研究管理中心實驗大樓

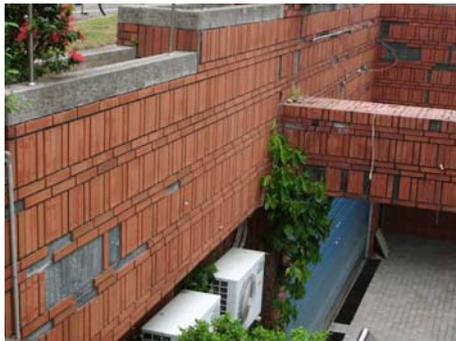
自強-化工系

## (2) 因地震或沉陷或熱漲冷縮而龜裂。

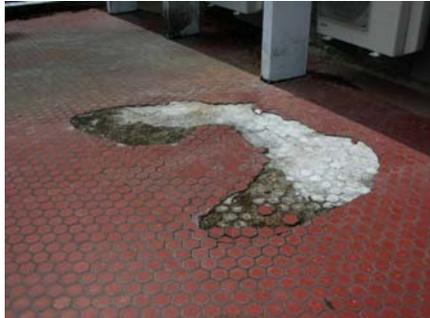
成功-數學系館

## (1) 磁磚剝落。

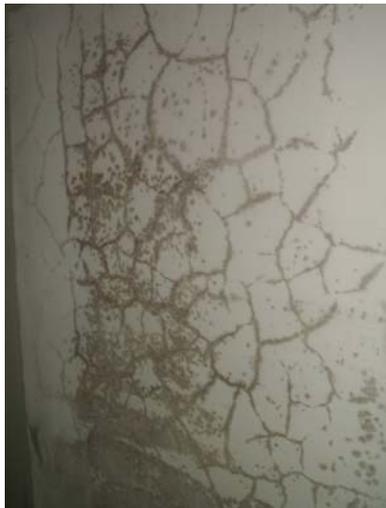
成功-資訊理化大樓-5樓

### (1)地磚碎裂。

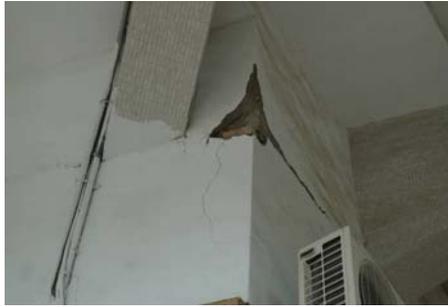
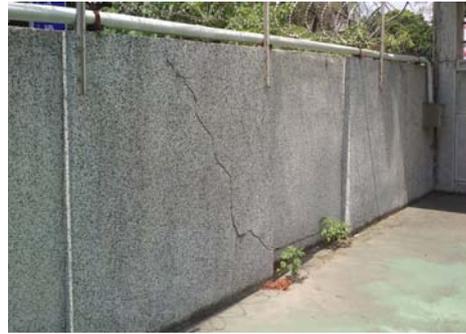
勝利-游泳池

### (1)粉刷層剝落。

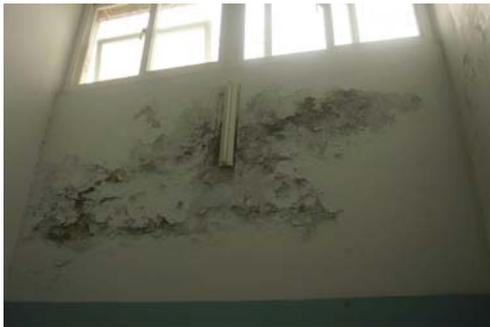
成功-土木測量系館

(2)因地震或沉陷或  
熱漲冷縮而龜裂。

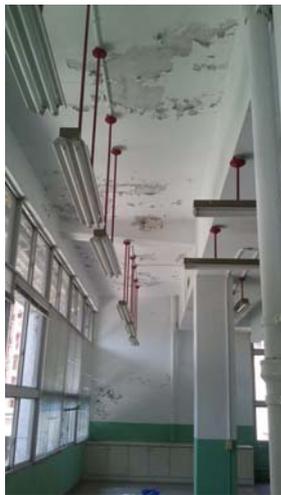
勝利-K館舊圖書館4樓

(1) 粉刷層剝落。

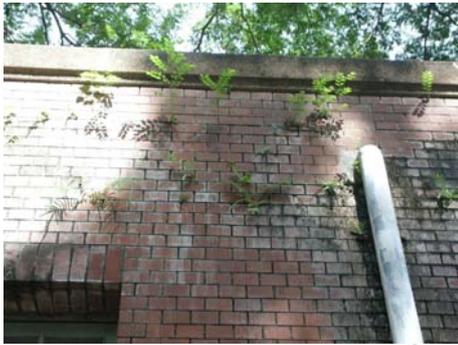
成功校區-格致堂

### (3) 屋頂滲水。

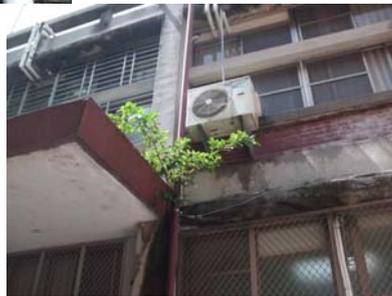
成功校區-地球科學系

### (3) 樹根竄入。

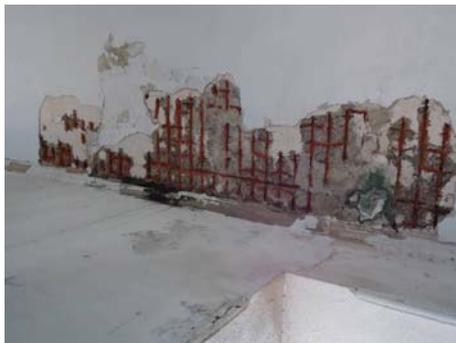
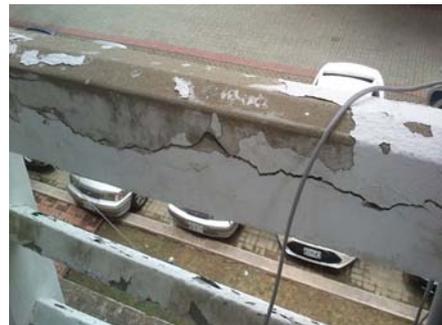
光復-軍訓大樓

- (1) 結構裂縫。
- (2) 鋼筋銹蝕。
- (3) 混凝土中性化。(海砂屋)

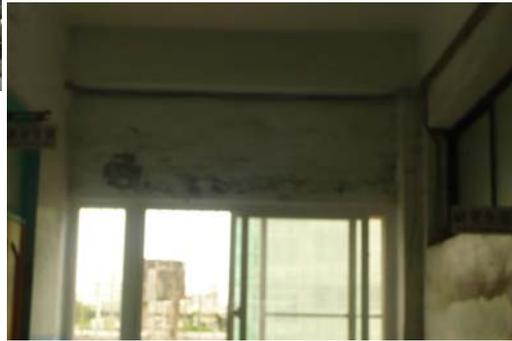
(1)滲水。

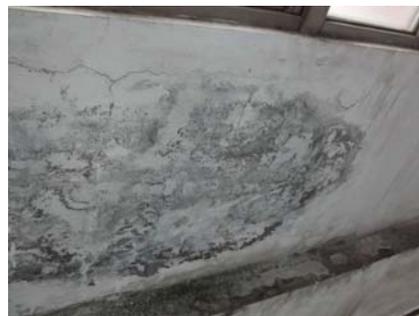
(1)滲水。

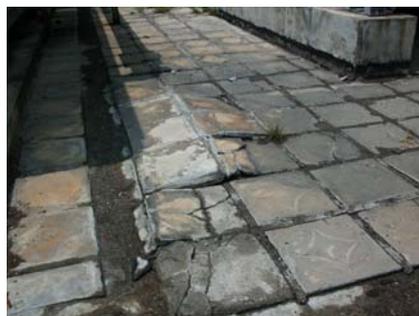
成功校區-圖書館

(2) 屋頂防水層變質  
老化、破壞。

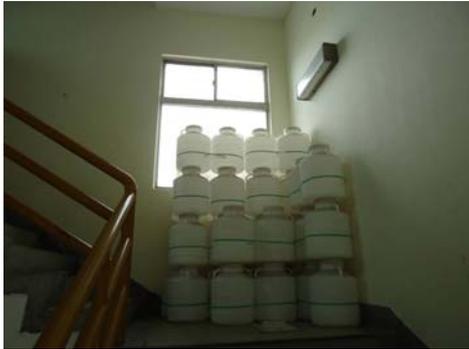
成杏-醫學工程研究所

(1)逃生路徑阻隔 長度 步行距離；  
寬度 走廊樓梯淨寬。

NO.	科系	缺失部份	改善方式	法規依據條文
1	成杏校區 醫學院教學大樓	5-10樓多處走道阻塞	試驗用冰箱, 建議增建空間集中放置	建築技術規則第92條

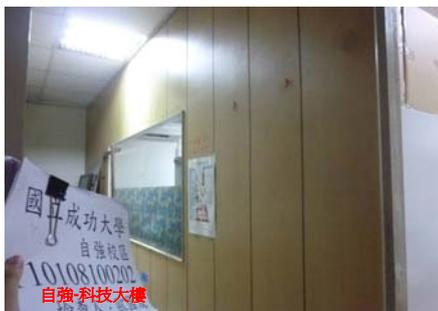
自強-科技大樓

**11. 裝修材為易燃物未達耐燃標準 (隔間牆天花板)**

NO.		科系	缺失部份	改善方式	法規依據條文
2	自強校區	化工系館	4樓有易燃材料隔間	請拆除或改以耐燃一級防火板隔間	建築技術規則第86條，第88條
4	自強校區	機械系館	1.12樓有易燃材料隔間	請拆除或改以耐燃一級防火板隔間	建築技術規則第86條，第88條
5	自強校區	航太館	1. B1有樓梯有易燃材料隔間 2. 2樓5884事務室-有易燃材料隔間. 另有一間有易燃材料隔間 3. 3樓5892B-5892M-5891A-5896-5895A-58958B有易燃材料隔間	請拆除或改以耐燃一級防火板隔間	建築技術規則第86條，第88條
6	自強校區	科技大樓	1. 1樓9020有易燃材料隔間、CIP區有易燃材料隔間 3. 3樓主任室、機械研發中心有易燃材料隔間 2. 二樓機械會滿水 3. 五樓9083-9085-9086有易燃材料隔間	請拆除或改以耐燃一級防火板隔間	建築技術規則第86條，第88條

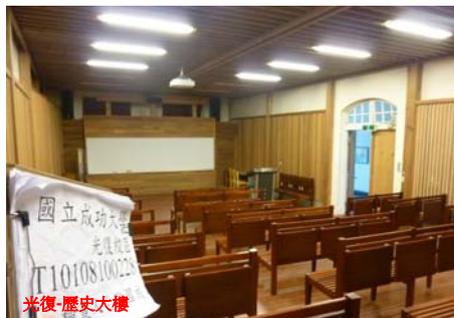
光復-歷史大樓

**11. 裝修材為易燃物未達耐燃標準 (隔間牆天花板)**

NO.	科系	缺失部份	改善方式	法規依據條文
1	光復校區 大成館	1.1樓5209(國際大師共同研究室)-5216(馬敏元)-5218(何俊亨)-5219(謝孟達)-5220(曾元瑞)-5221(曾劍峰)-5222(周君端)有易燃材料隔間、5206(電腦教室)(玻璃上緣有易燃材料隔間) 2.2樓5253(實驗室)-5256A(實驗室)-5254(實驗室)-5256(洪郁修)等有易燃材料隔間	請拆除或改為耐燃一級防火板隔間及耐燃二級之防火建材被覆。	建築技術規則第86條,第88條
2	光復校區 文學院教學大樓(中文系)	1、2、3樓有易燃材料隔間	請拆除或改為耐燃一級防火板隔間	第86條
3	光復校區 文學院暨語言中心	3樓樓梯出來門邊有木板裝修(華語中心)	請改以耐燃二級之防火建材被覆	第86條 第88條
4	光復校區 建築系館	1.1樓有易燃材料隔間(音樂實驗室)	請拆除或改為耐燃一級防火板隔間	第86條
5	光復校區 軍訓大樓	1.二樓有易燃材料隔間及天花板木板裝修	1.請拆除或改為耐燃一級防火板隔間及耐燃二級之防火建材被覆。	第86條 第88條
6	光復校區 管理學院大樓	1.3樓62304(教室)-62308(教室)-62323(黃銘欽)-62319(教室)-62327(會議室)-統計學系,有易燃材料隔間 2.4樓62425(吳安正)-62433(任眉眉)-62437(教室)-62445(詹世煌)-62420(趙昌泰)有易燃材料隔間 3.五樓62510(鄭永祥)-62512(教室)-62516(教室)-62539(列印室)-62535(研討室)-62531(教室)-62525(教室)-62521(教室)-62517(戴佑敏)-62513-62500(文管所博士班專訓)-62505(胡大瀛)有易燃材料隔間	1.請拆除或改為耐燃一級防火板隔間,木櫃部份請改以耐燃二級之防火建材被覆。 2.避雷針請修復。	第86條 第88條
7	光復校區 舊文學大樓 (歷史大樓)	25119(教師研究室-林瑞明), 25237(視聽教室)有易燃材料隔間	請拆除或改為耐燃一級防火板隔間	第86條
