101年度 全校建築物及附屬設備維護 宣導講習

主辦單位：總務處 營繕組
簡報單位：塗能誼 建築師

塗能誼建築師事務所
TNE&Parteners

中華民國101年11月 日

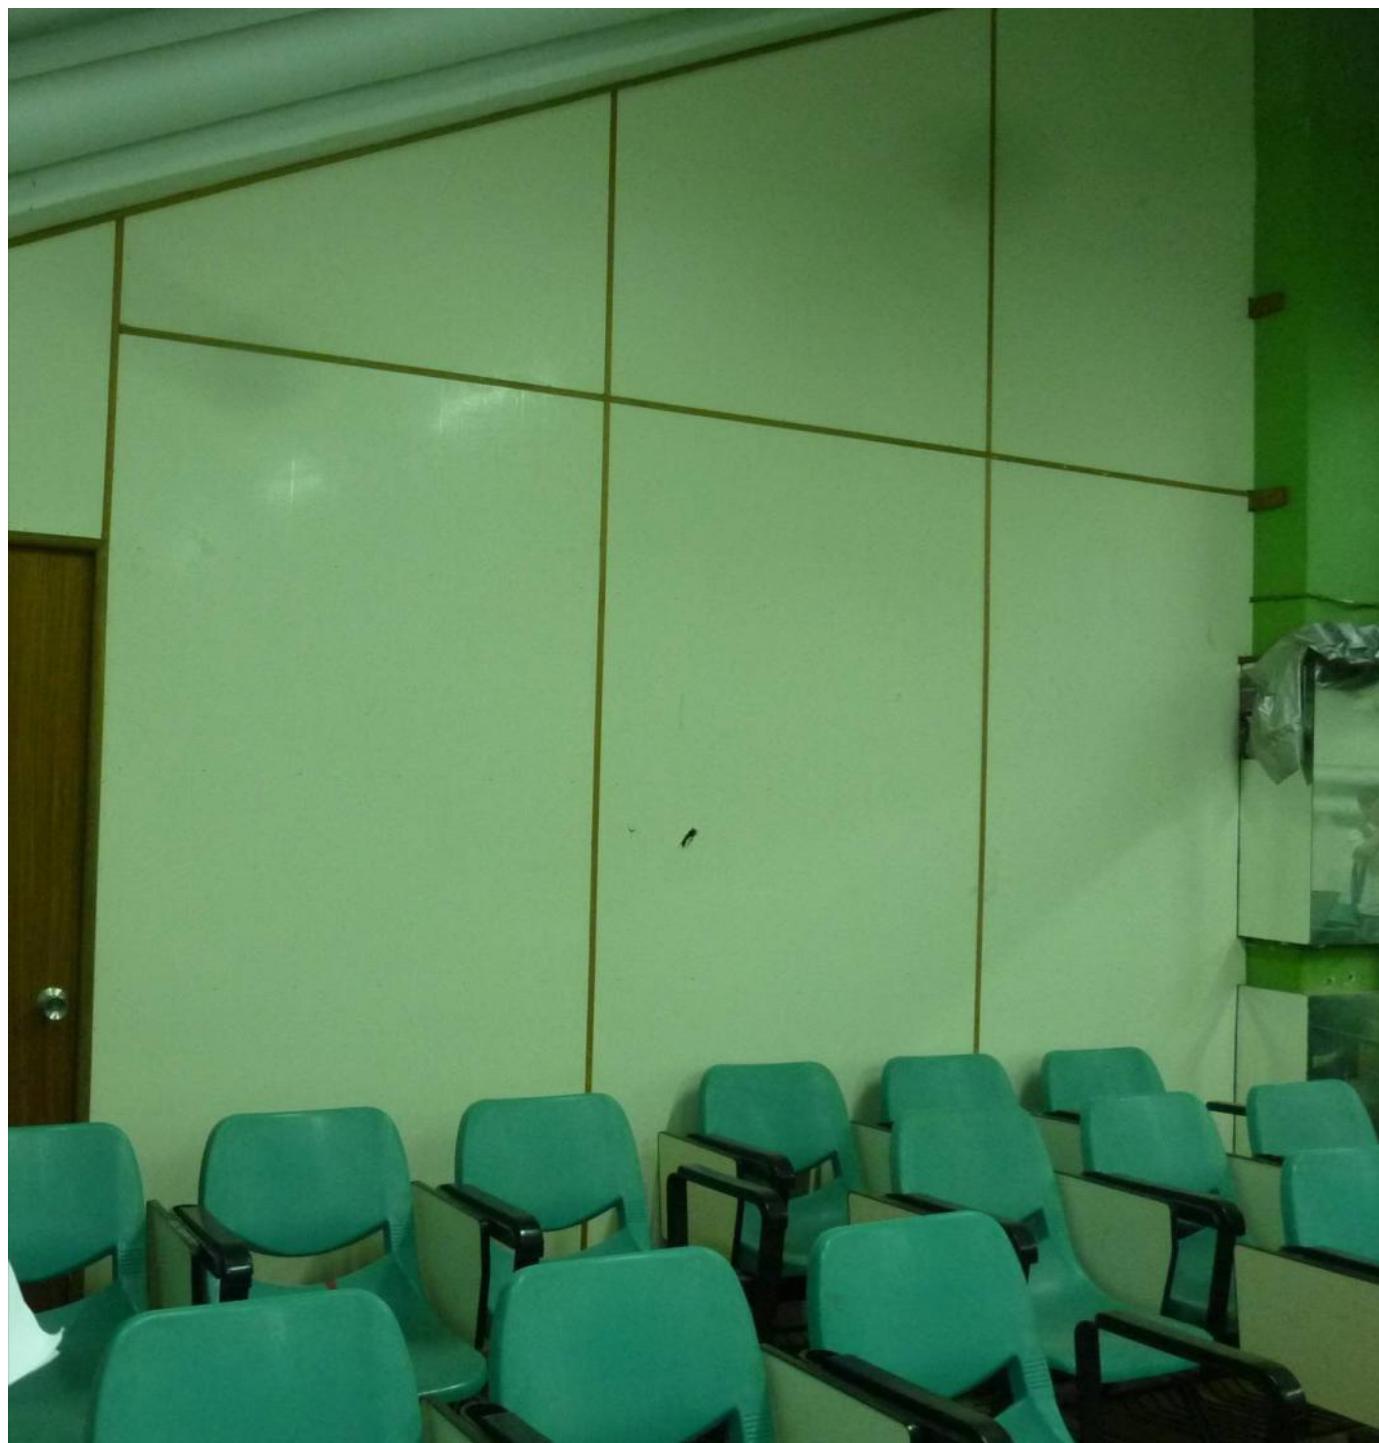
光復校區-中正堂
木板裝修

(1) 建議以耐燃一級防火材被覆。

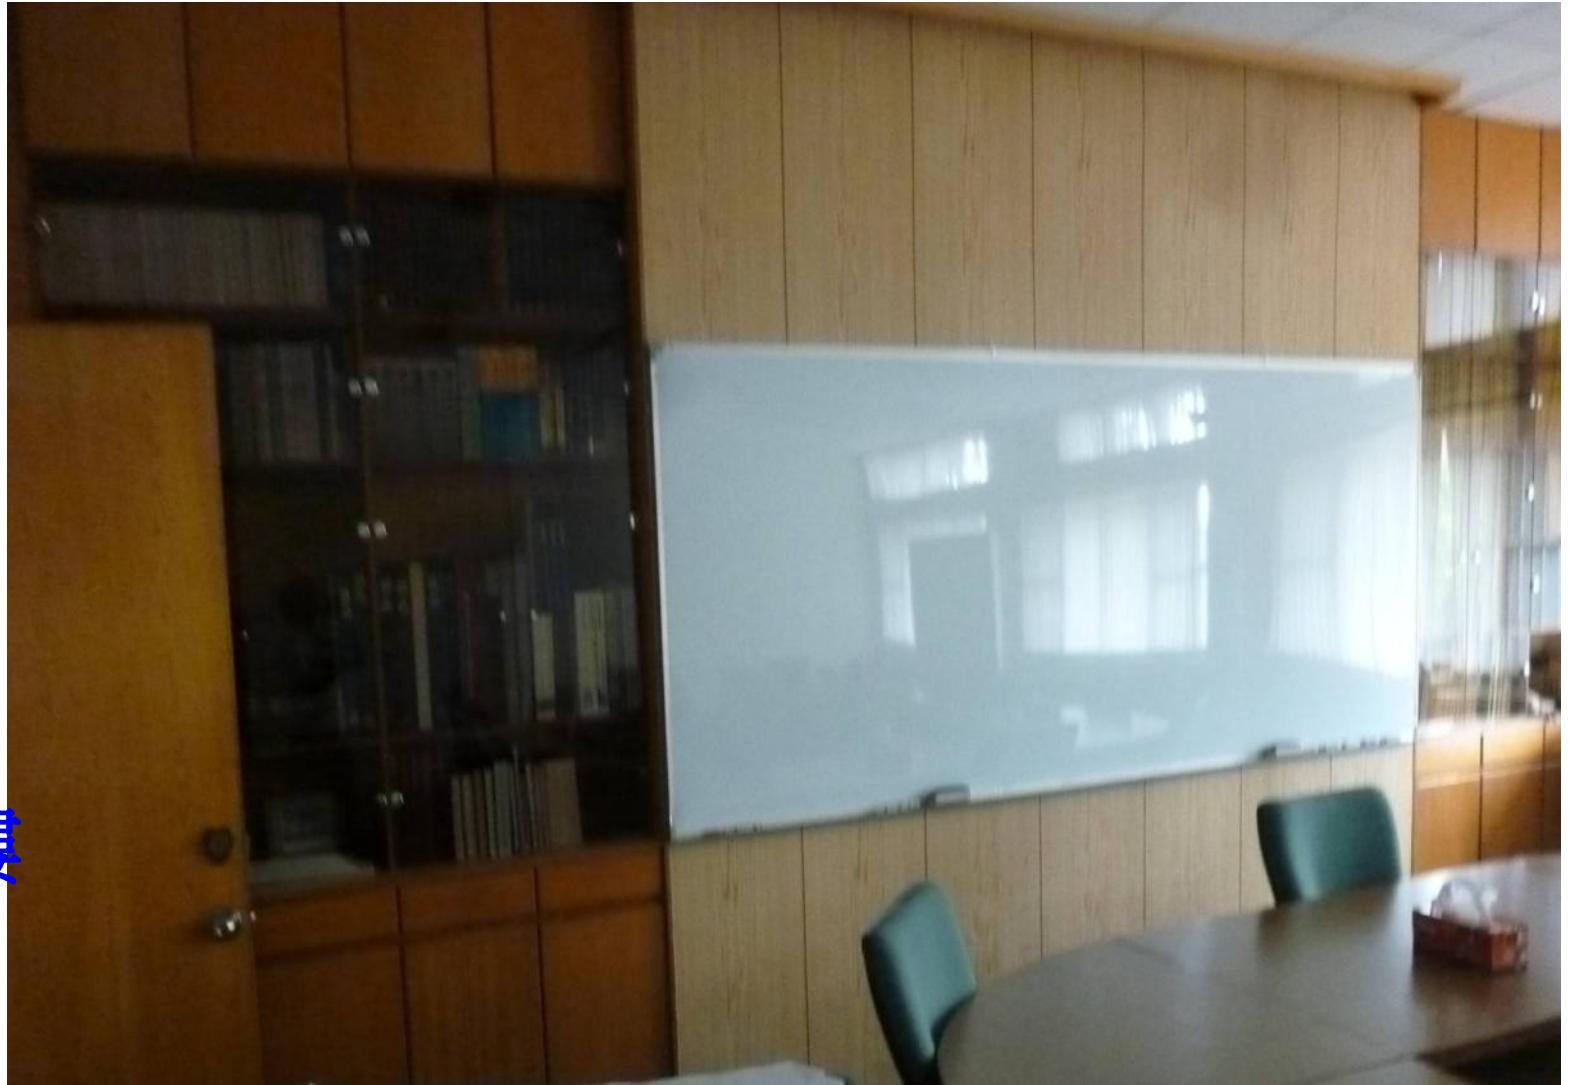
光復校區-管理學院綜合大樓
內部裝修材料為木板裝修

(1) 建議以耐燃一級防火材被覆。

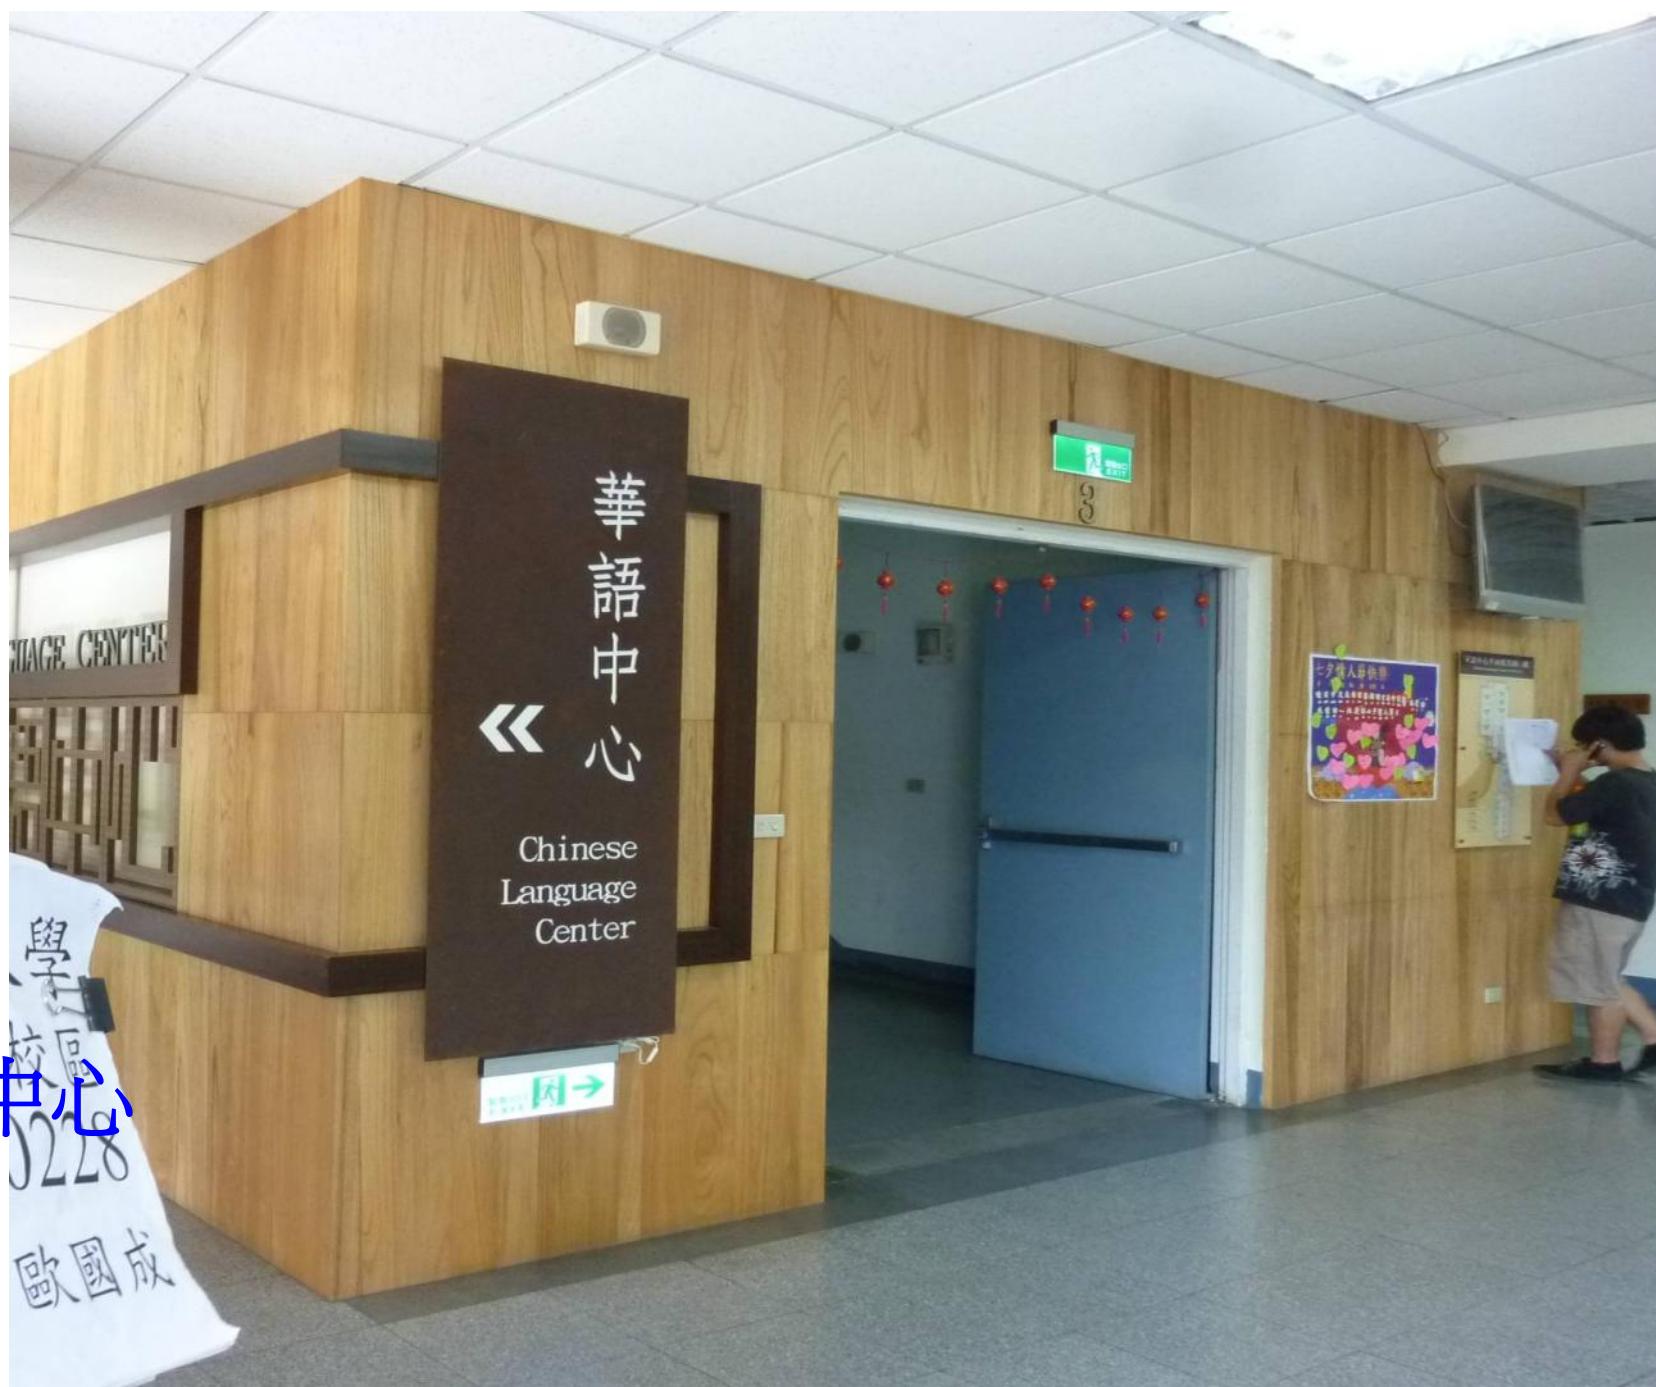
光復校區-文學院暨語言中心

木板隔間裝修

(1) 建議以耐燃二級防火漆被覆或加釘耐燃一級防火板雙面被覆。

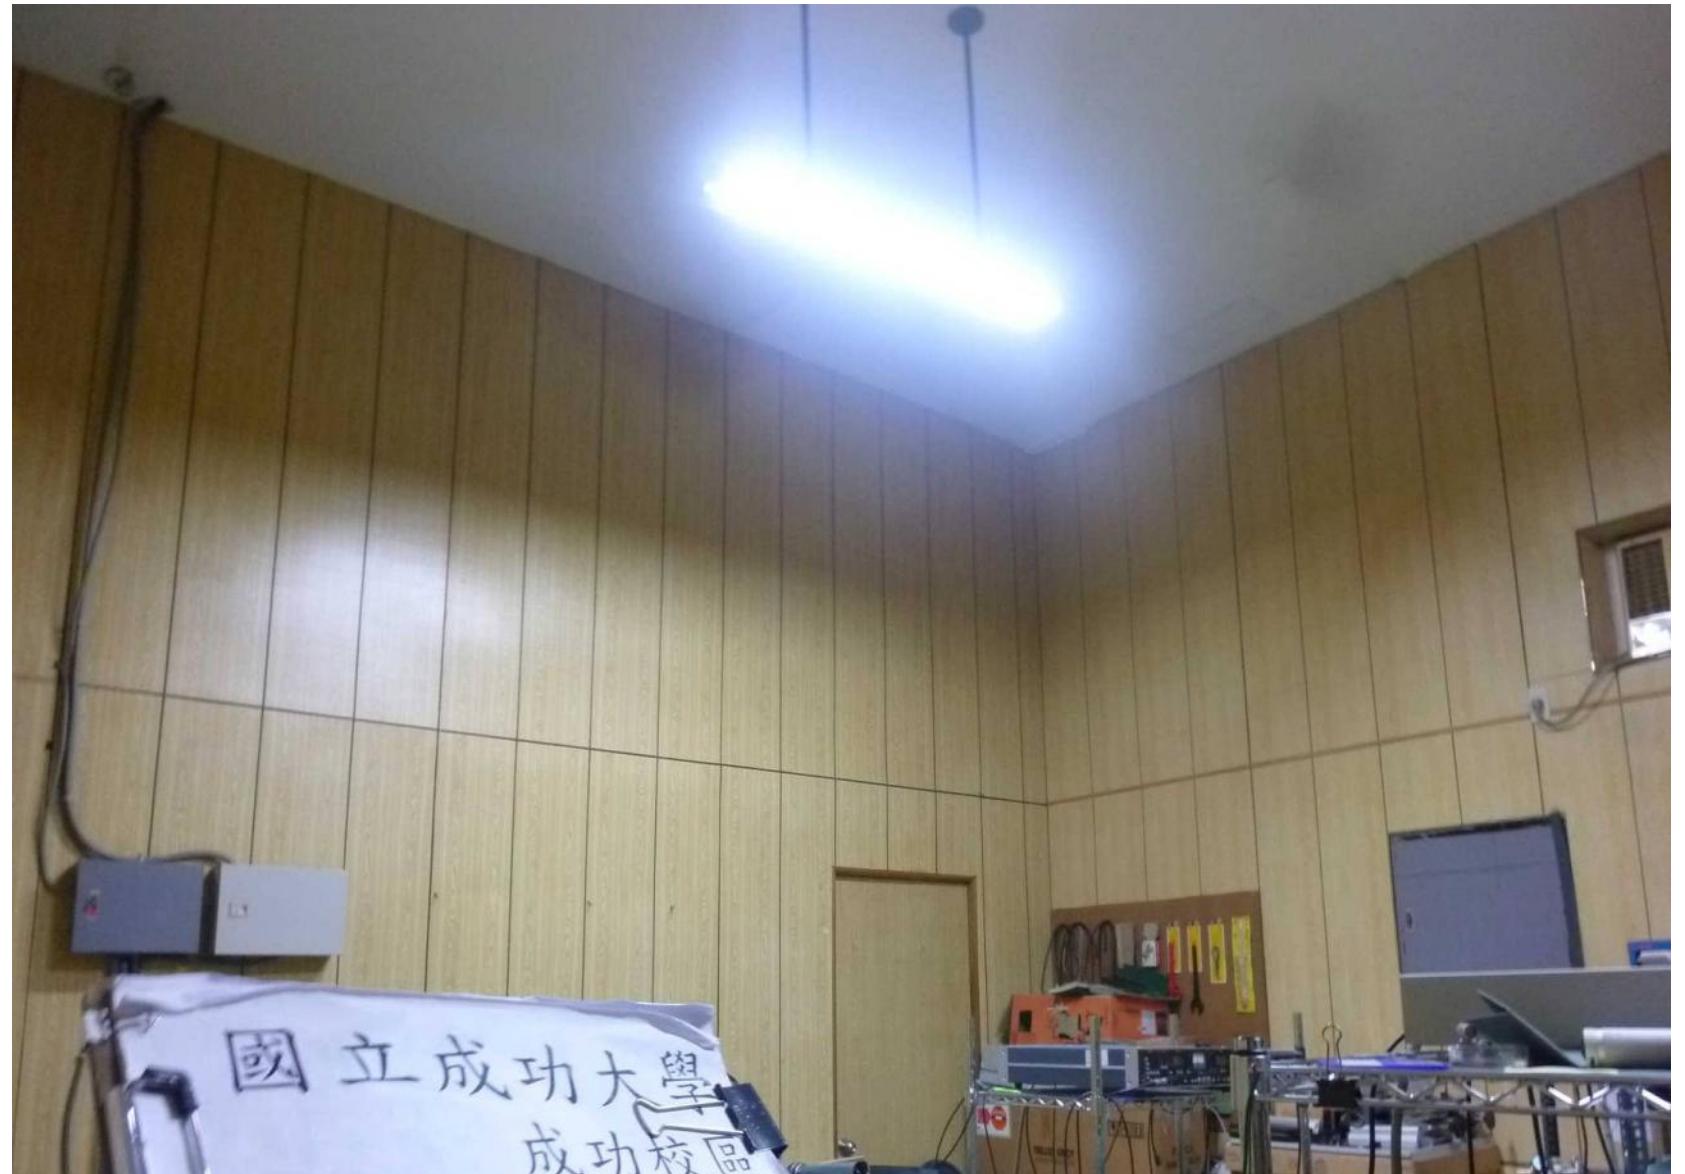
光復校區-物理系
光射散實驗室
木板隔間裝修

(1)天花板為耐燃一級以上之防火板被覆。

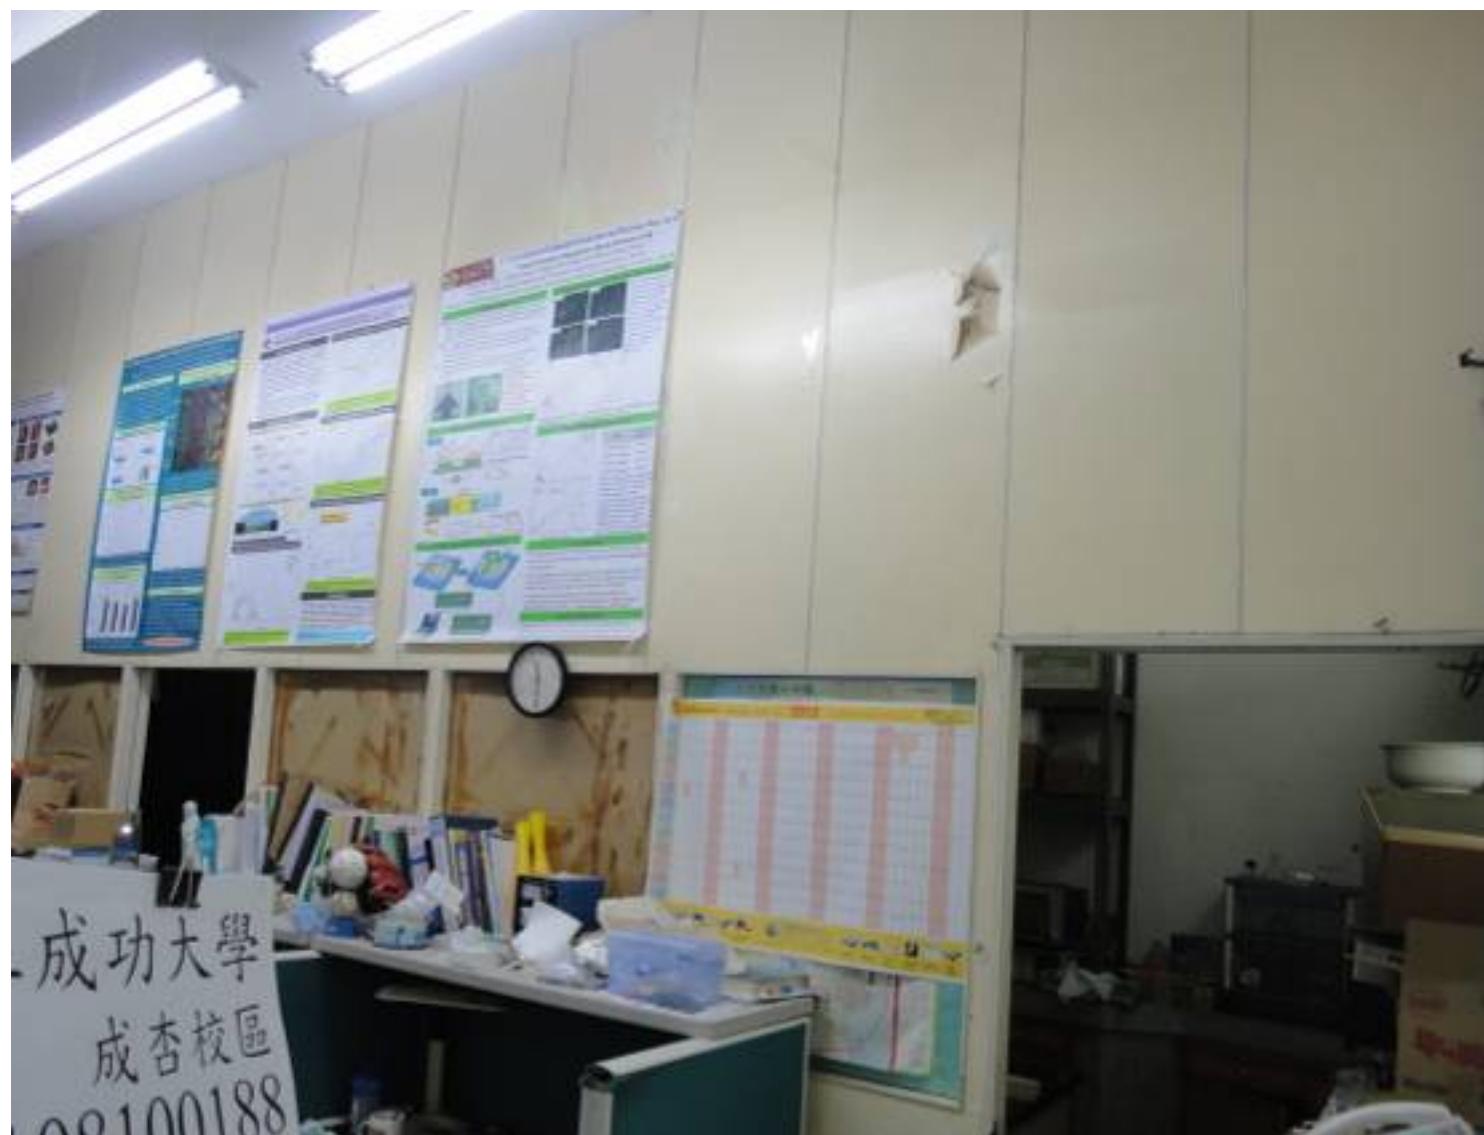
成杏校區-醫學工程研究所
內部裝修材料
木櫃隔間、木板隔間裝修

(1)以耐燃二級防火漆被覆。

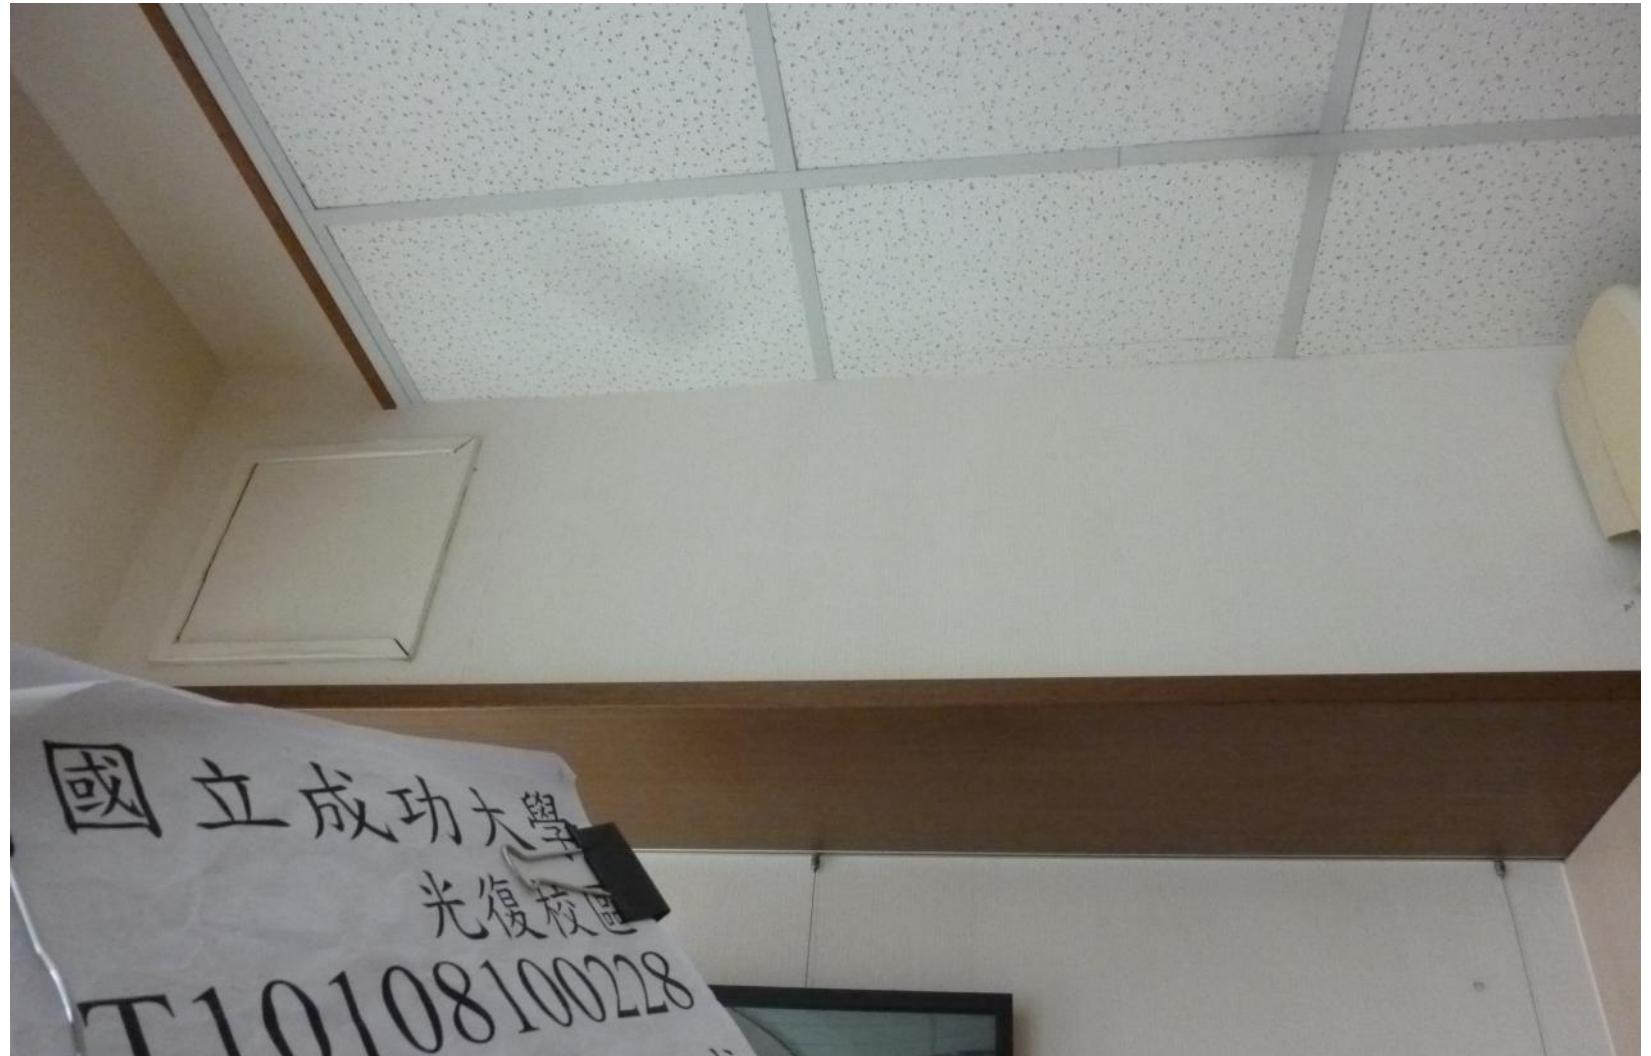
光復校區-管理學院
木板隔間裝修

(1) 建議加釘耐燃一級防火板雙面被覆或二級以上防火漆被覆。

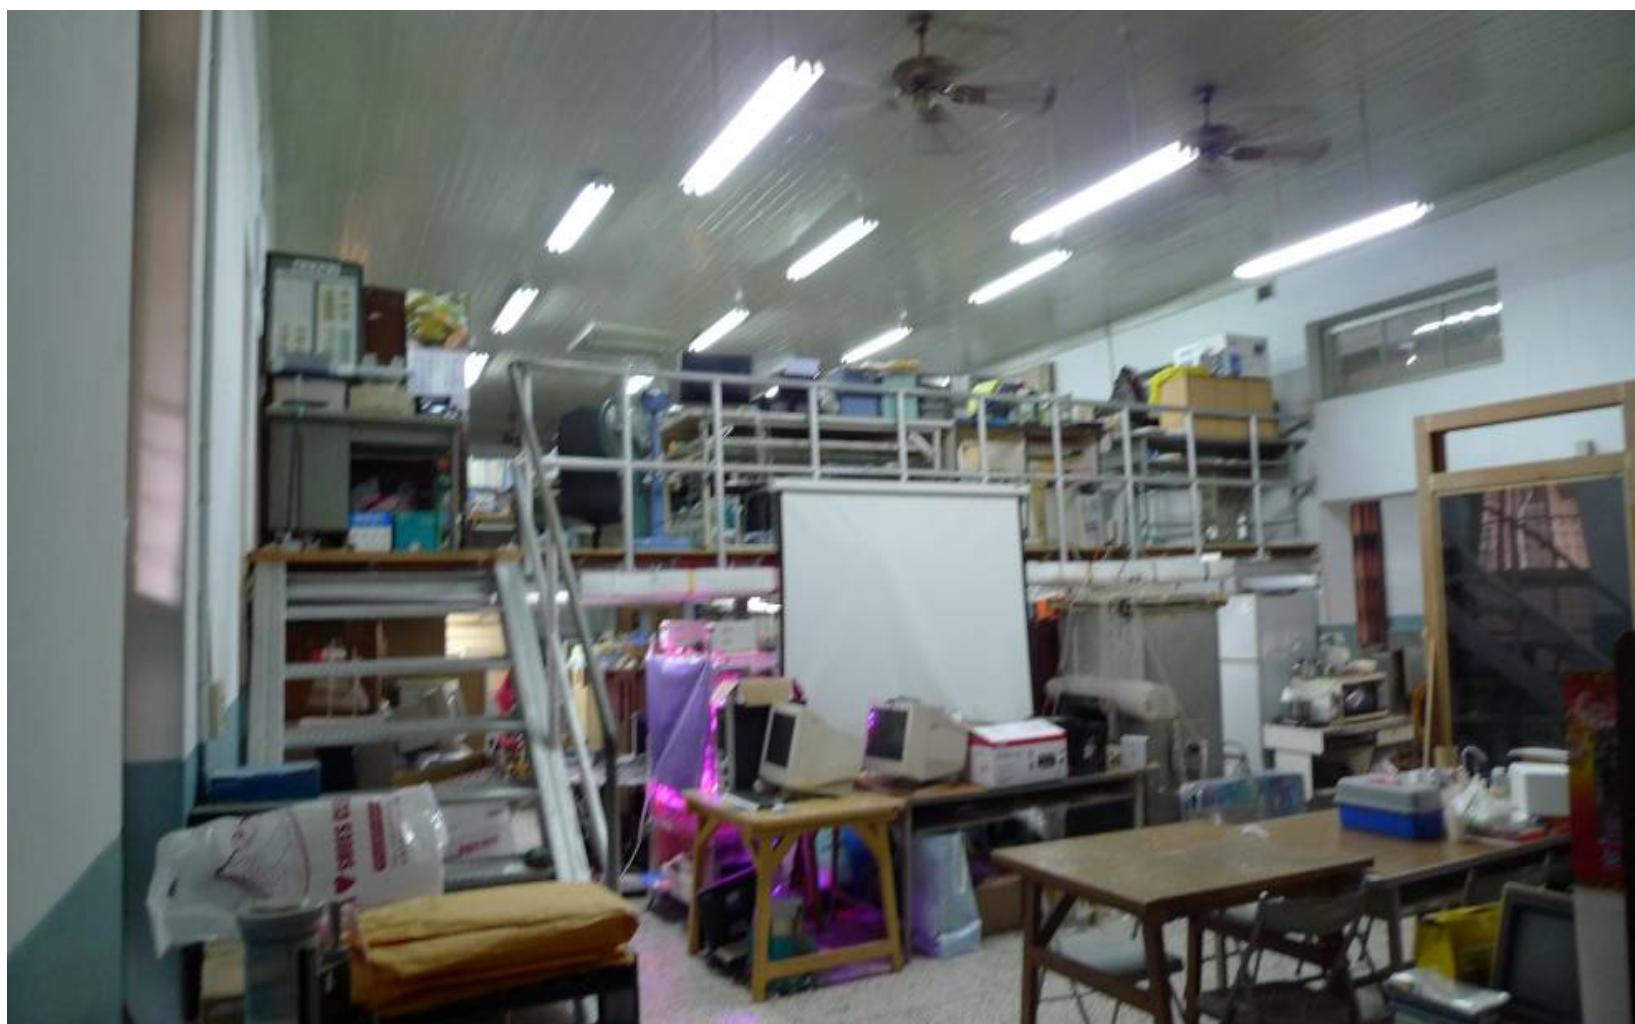
成功校區-工程科學系
內部裝修材料
實驗室夾層增建

(1)天花板請以耐燃一級以上之防火板或二級以上防火漆被覆。

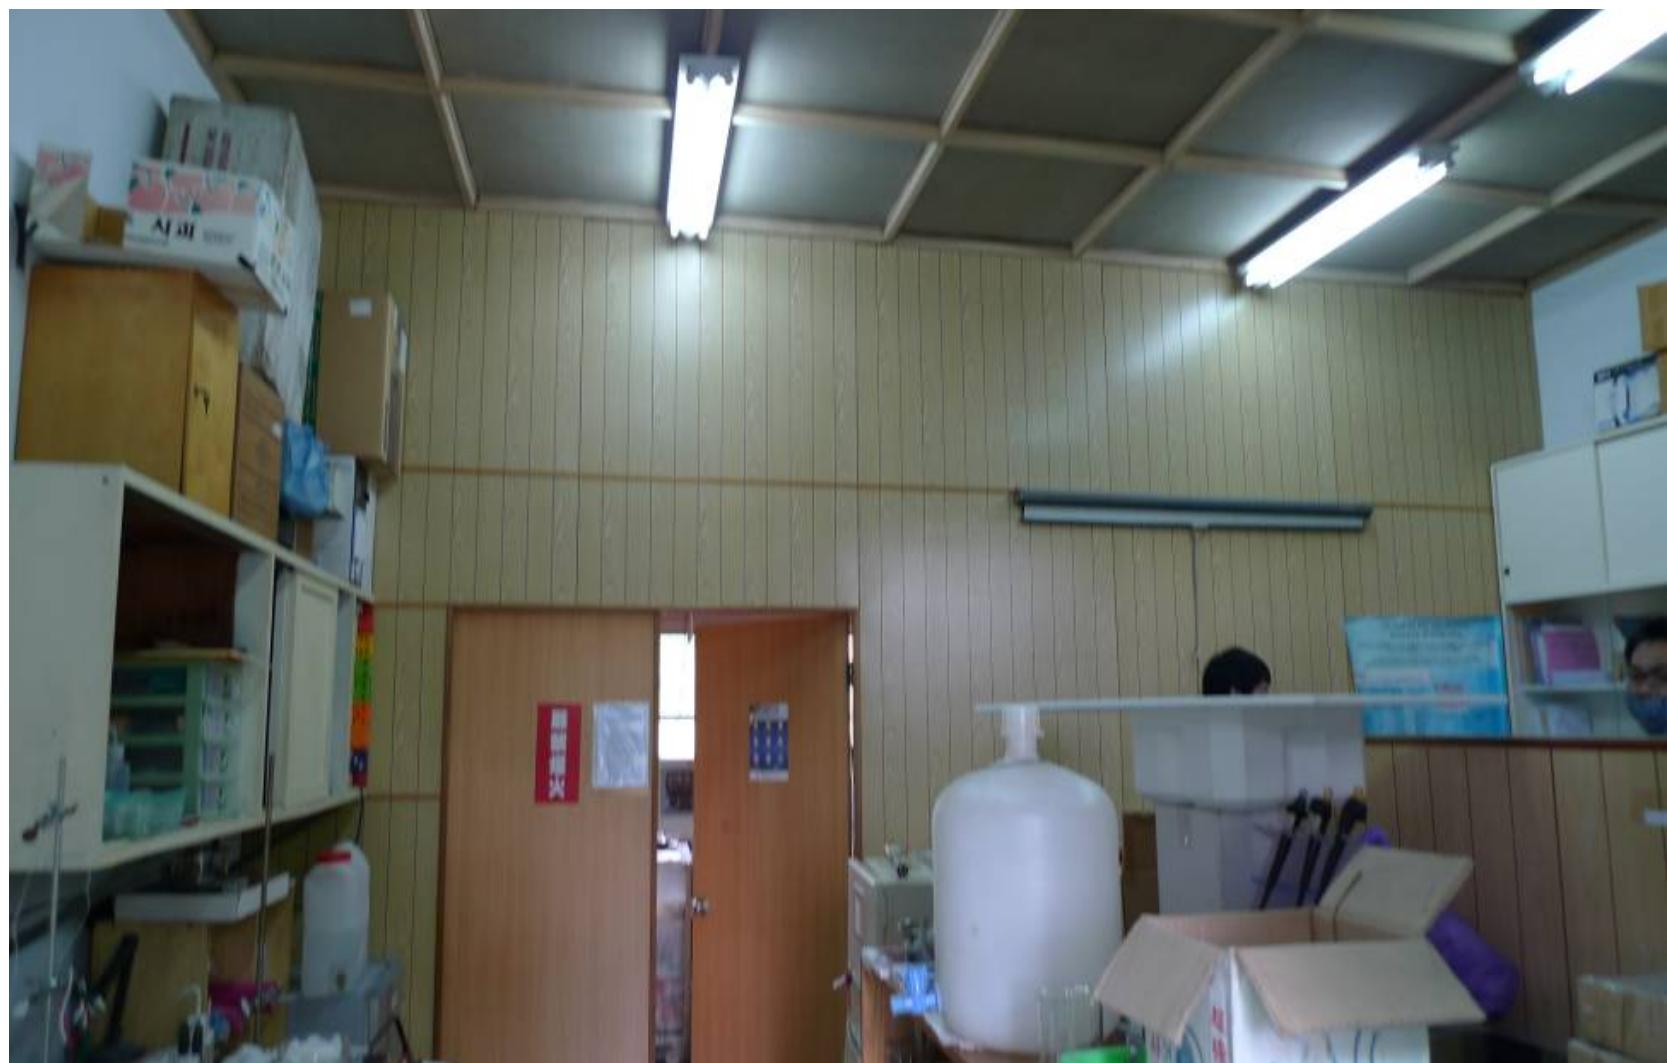
成功校區-化學館

實驗室天花板及隔間裝修

(1) 請於兩側加以耐燃一級防火板雙面被覆，天花板請以耐燃一級以上之防火板或二級以上防火漆被覆。

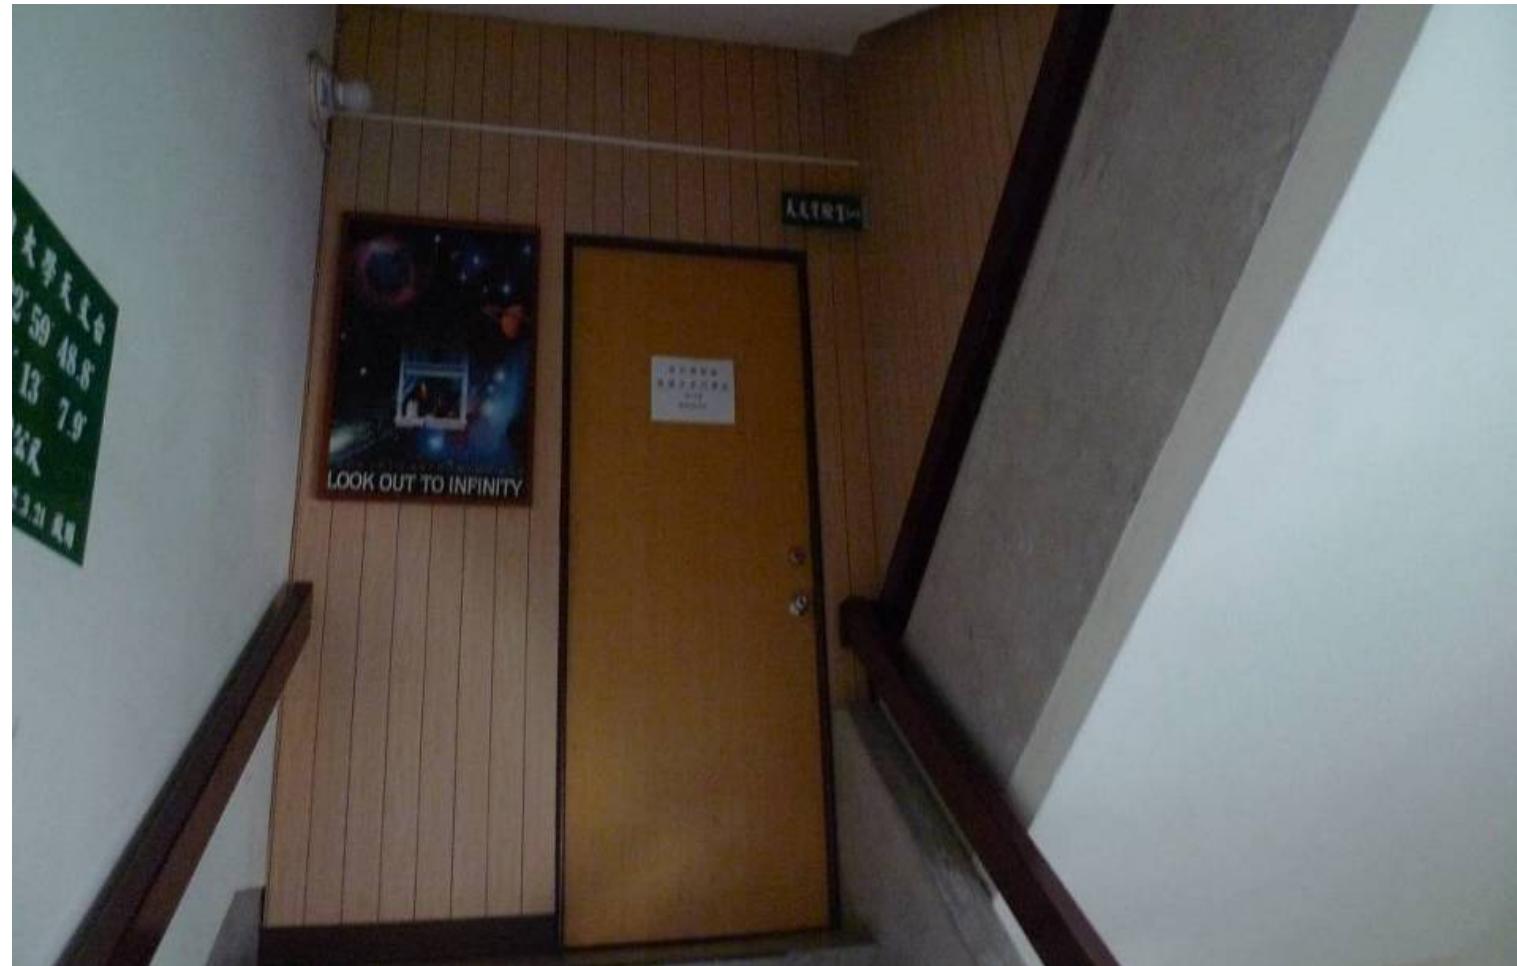
成功校區-物理二館

天文台樓梯間阻塞逃生安全梯

(1)請拆除。

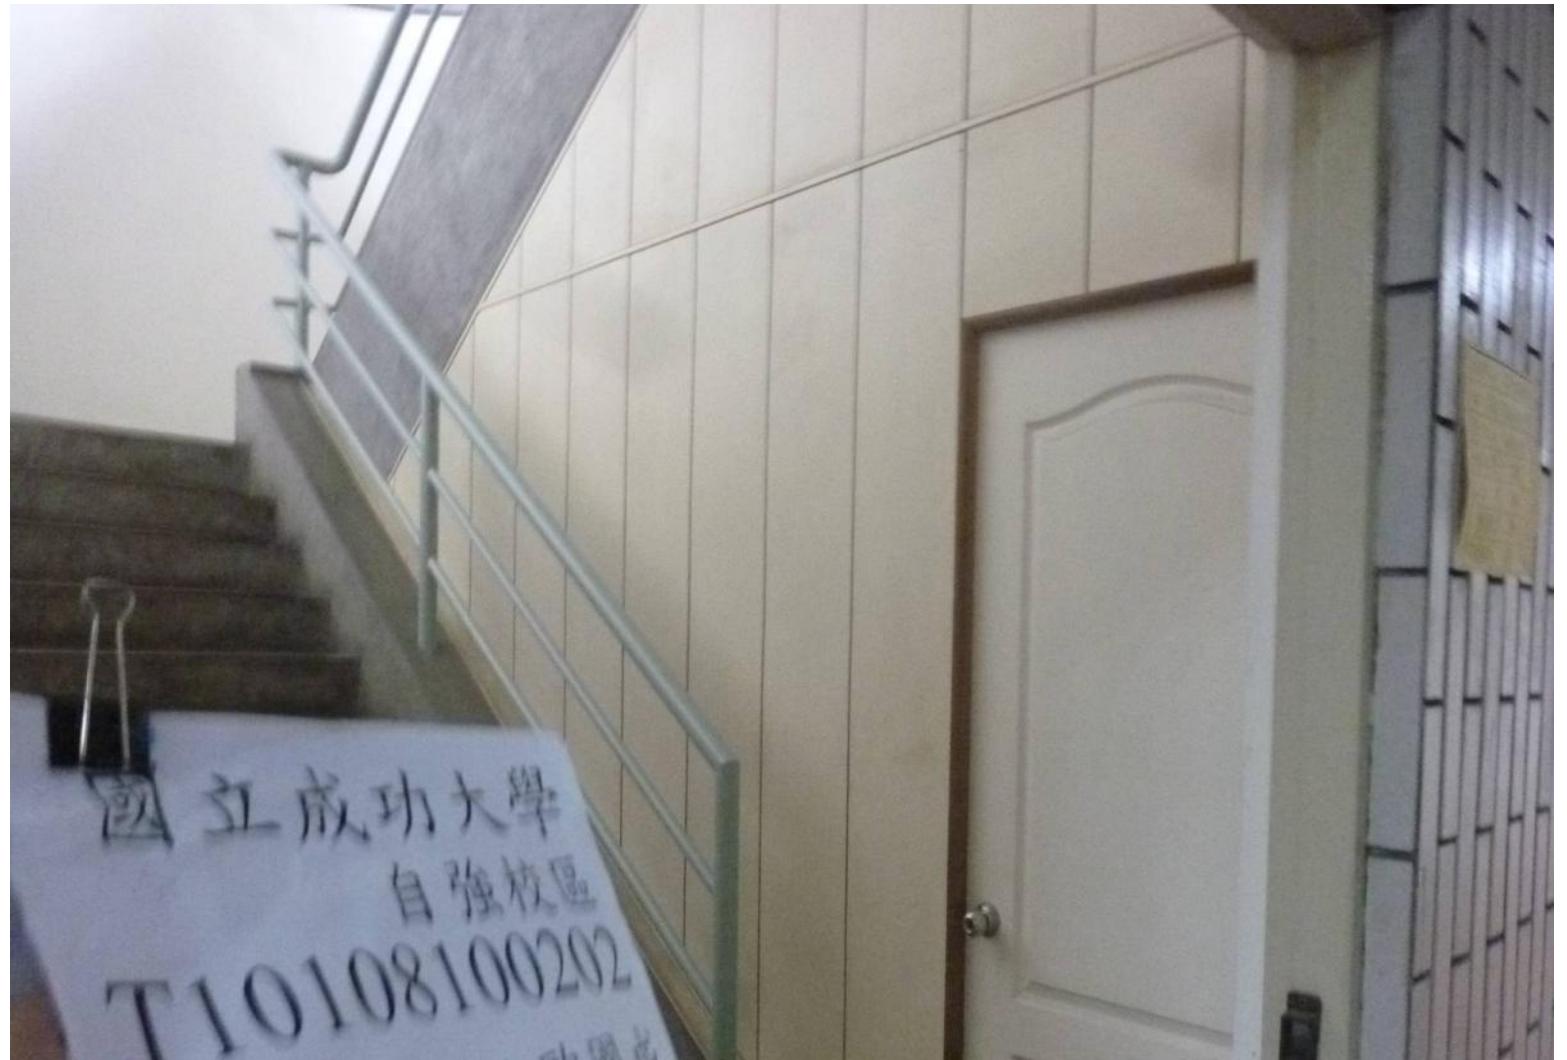
自強校區-航太館

樓梯間有木板隔間裝修

(1)請以耐燃一級之防火板雙面被覆。

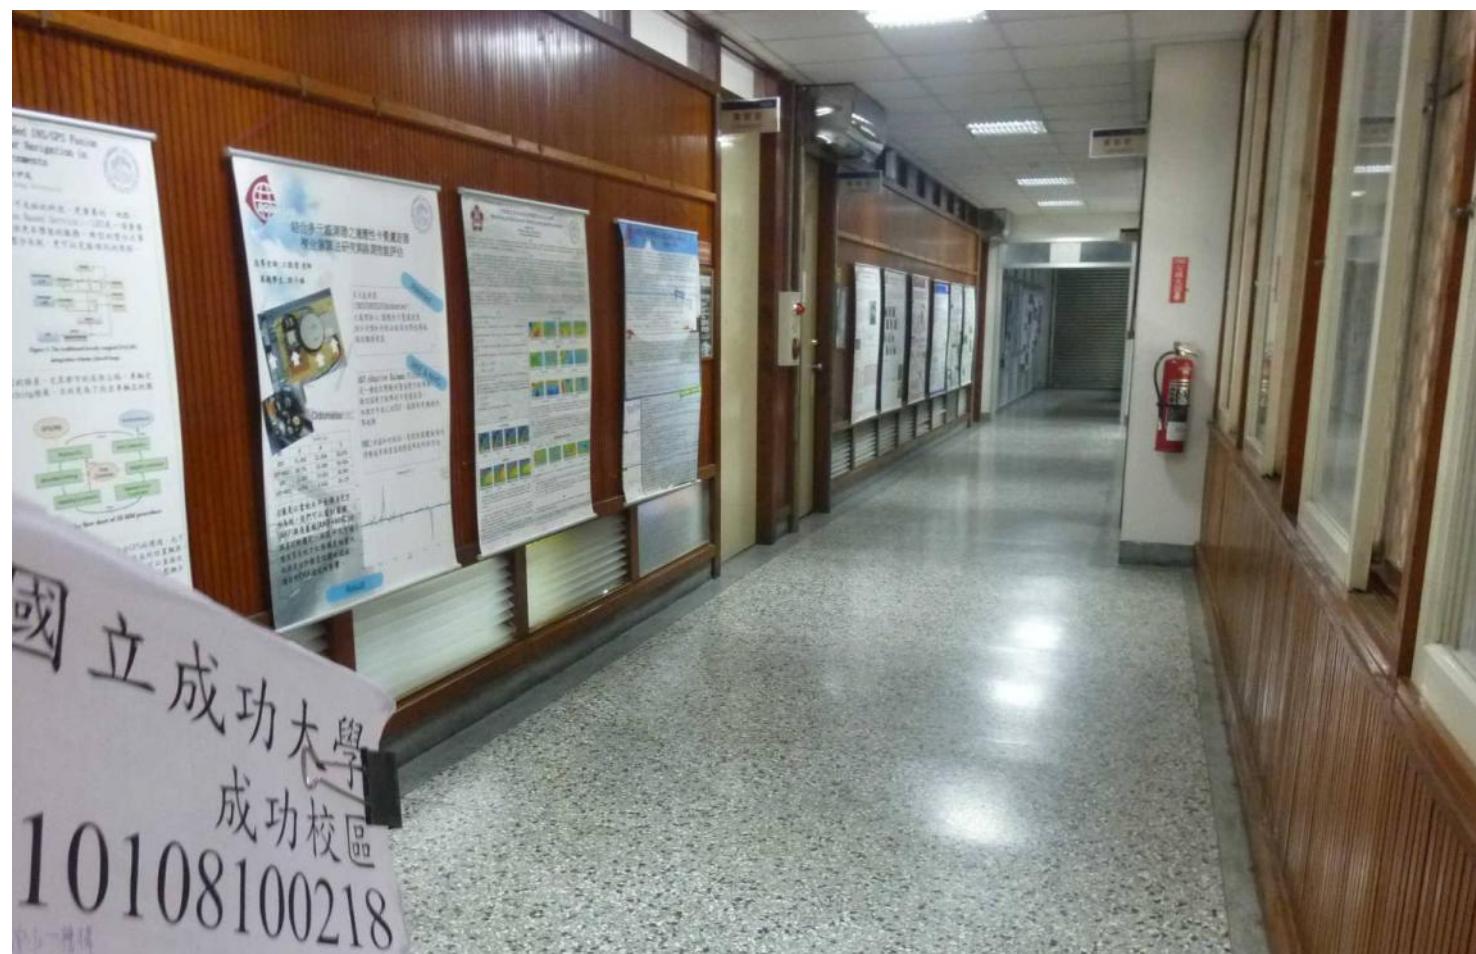
成功校區-測量系

2樓教室兩側、走道為木板
隔間裝修

(1) 兩側為木板隔間者請於兩側加以耐燃一級之
防火板被覆，單側為木板裝修者請以防火漆
被覆。

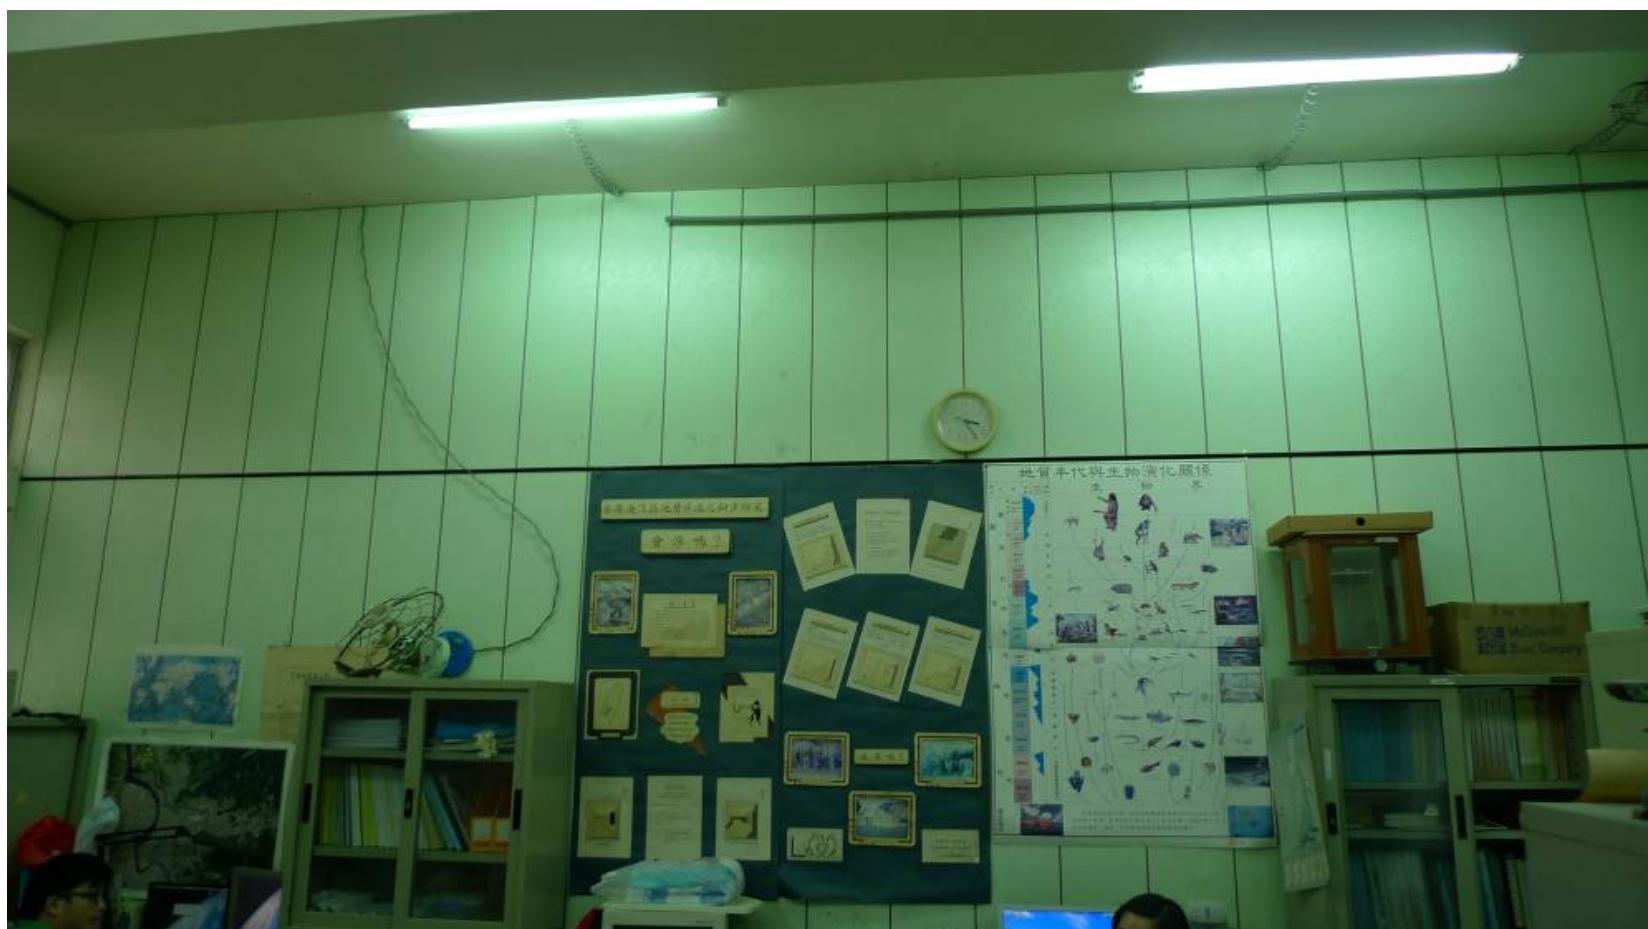
成功校區-地球科學系
非防火區劃分間牆
木板隔間裝修

(1)請於兩側加以耐燃一級防火板雙面被覆。

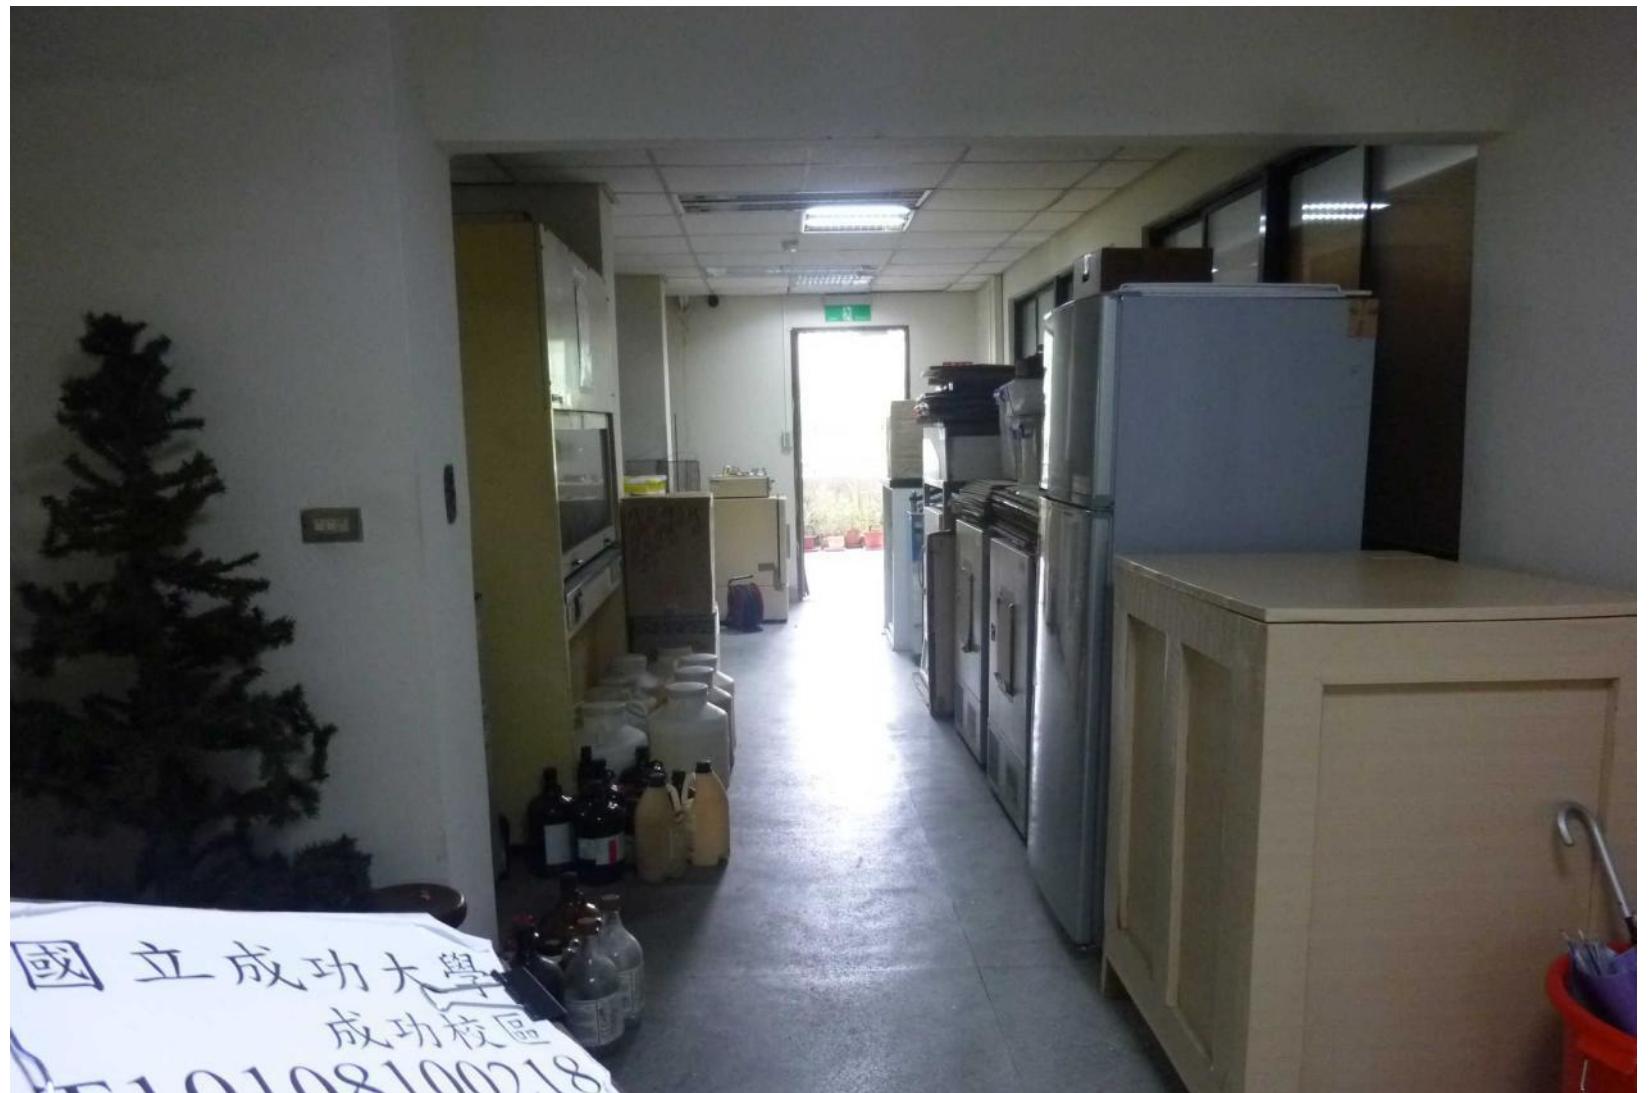
成功校區-資訊理化大樓 有設備阻礙走道

(2)障礙物須另置其他儲藏空間。
