101年度 全校建築物及附屬設備維護 宣導講習

主辦單位：總務處 營繕組
簡報單位：塗能誼 建築師

塗能誼建築師事務所
TNE&Parteners

中華民國101年11月 日

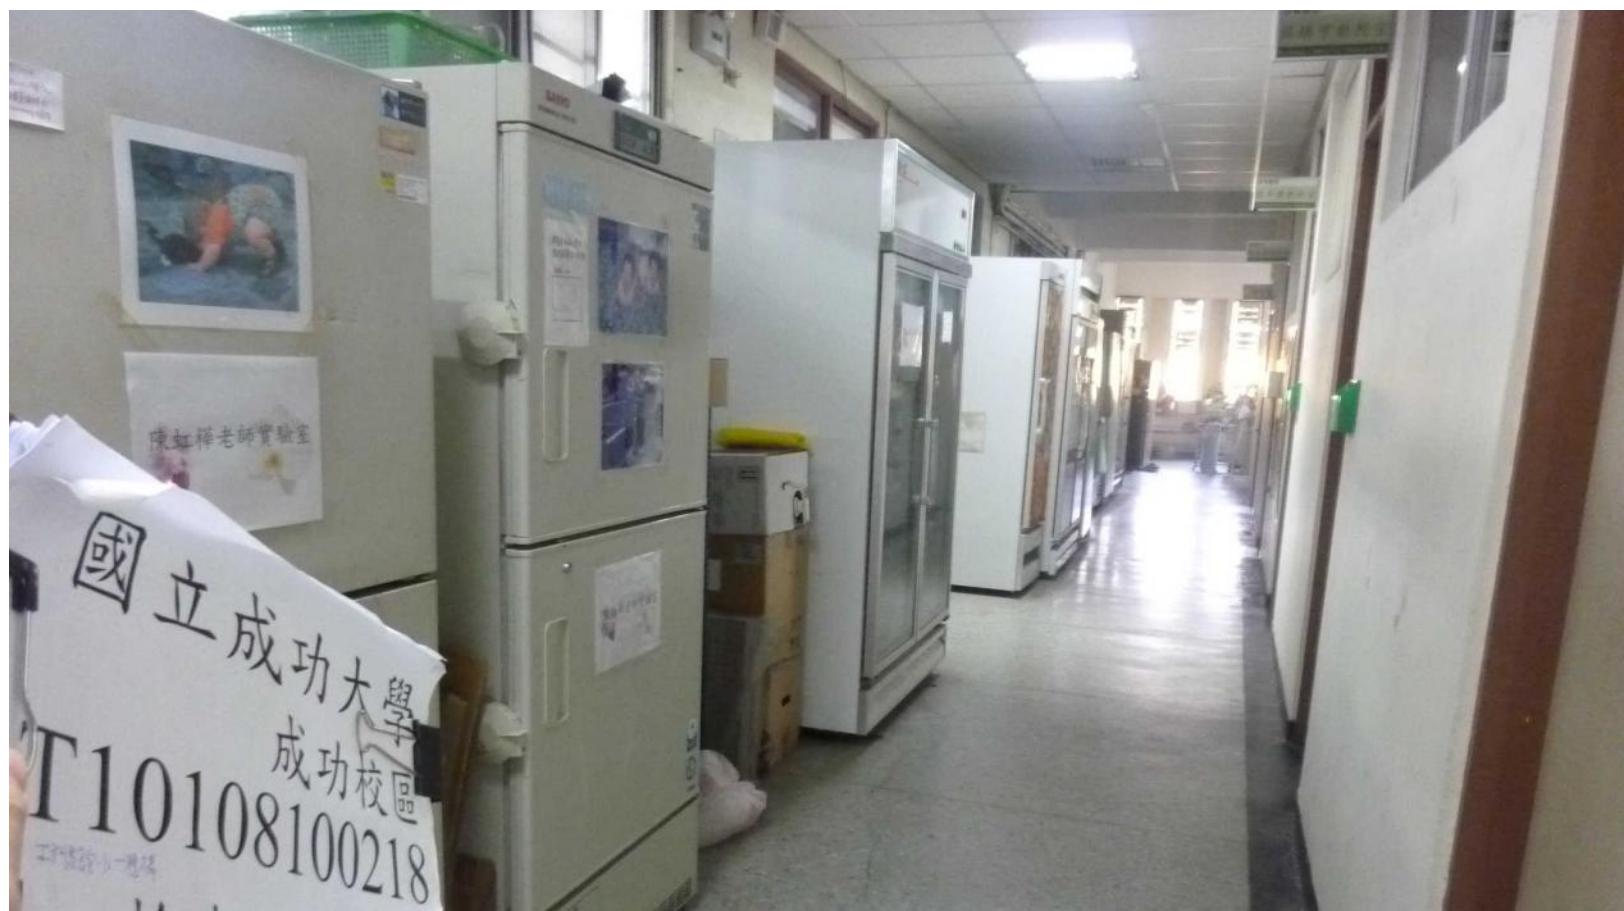
成功校區-生命科學館 有設備阻礙走道

(2) 障礙物須另置其他儲藏空間。

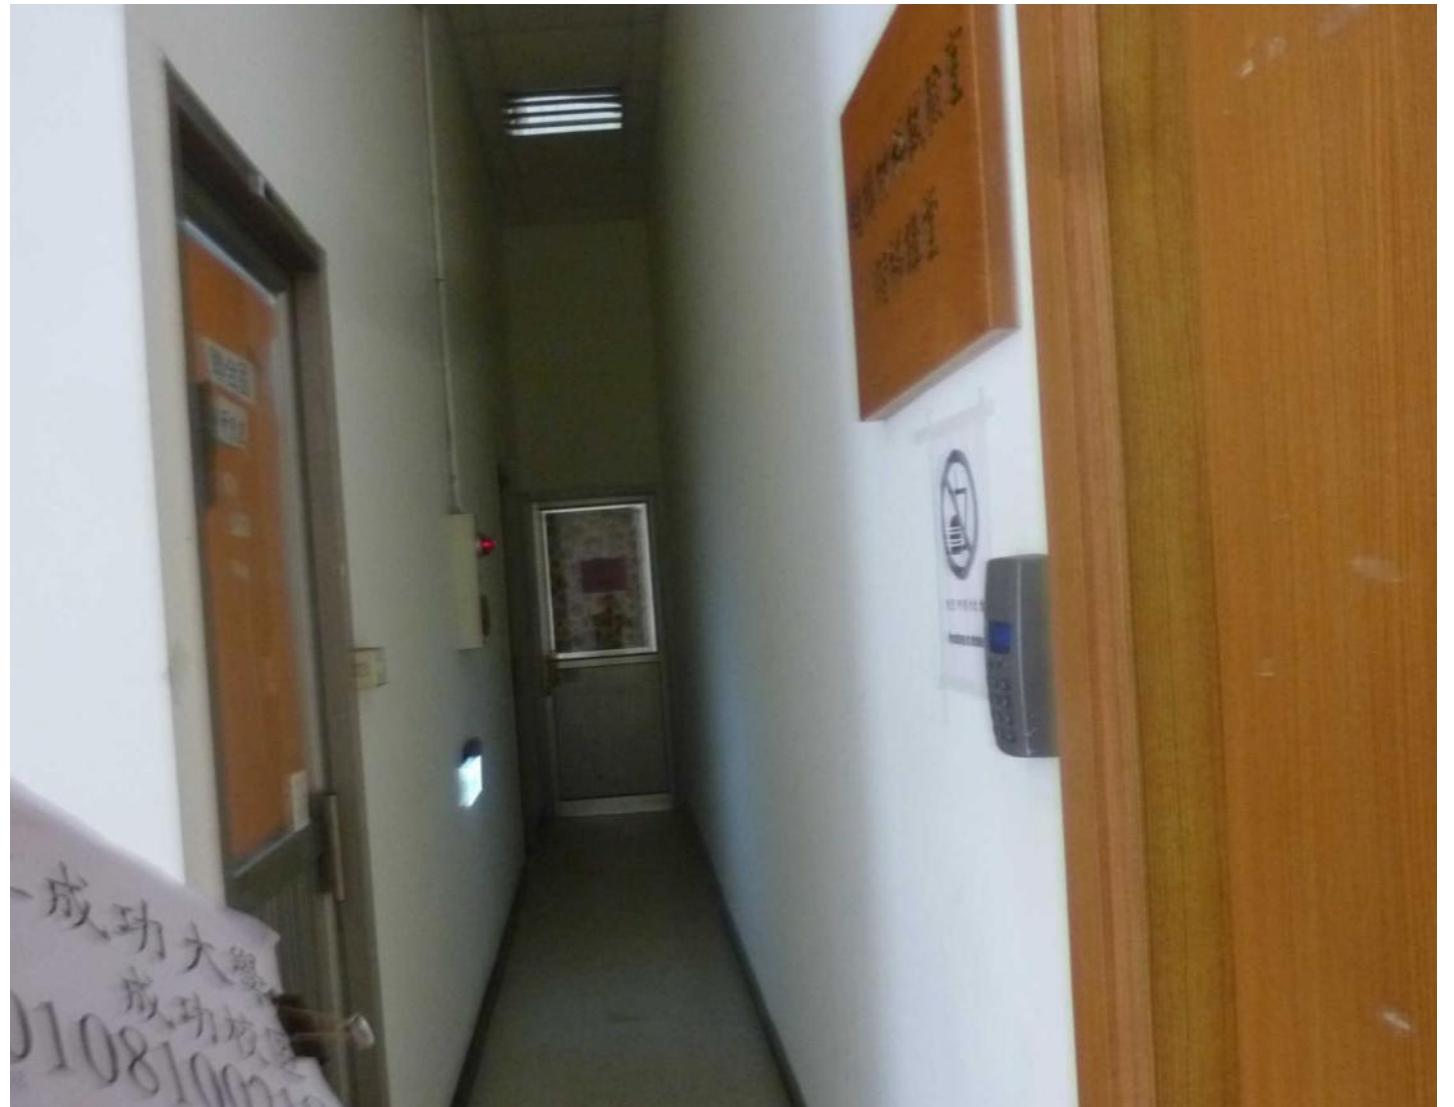
成功校區-土木材料實驗室 2樓走道寬度不足

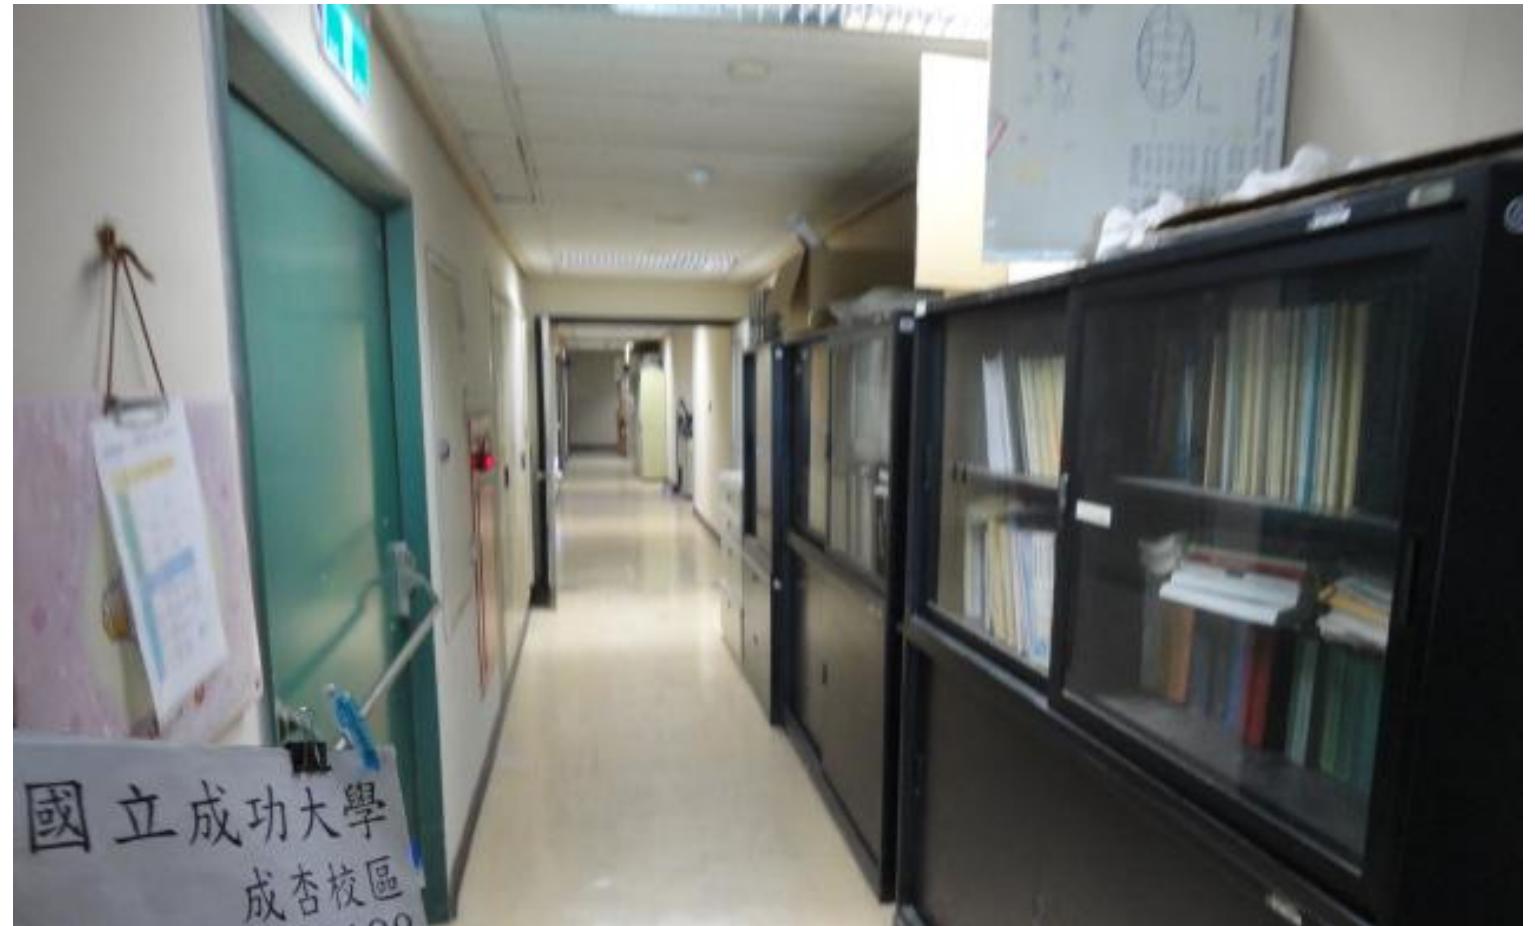
成杏校區-醫學工程研究所 有設備阻塞走道

(2)請移除設備。

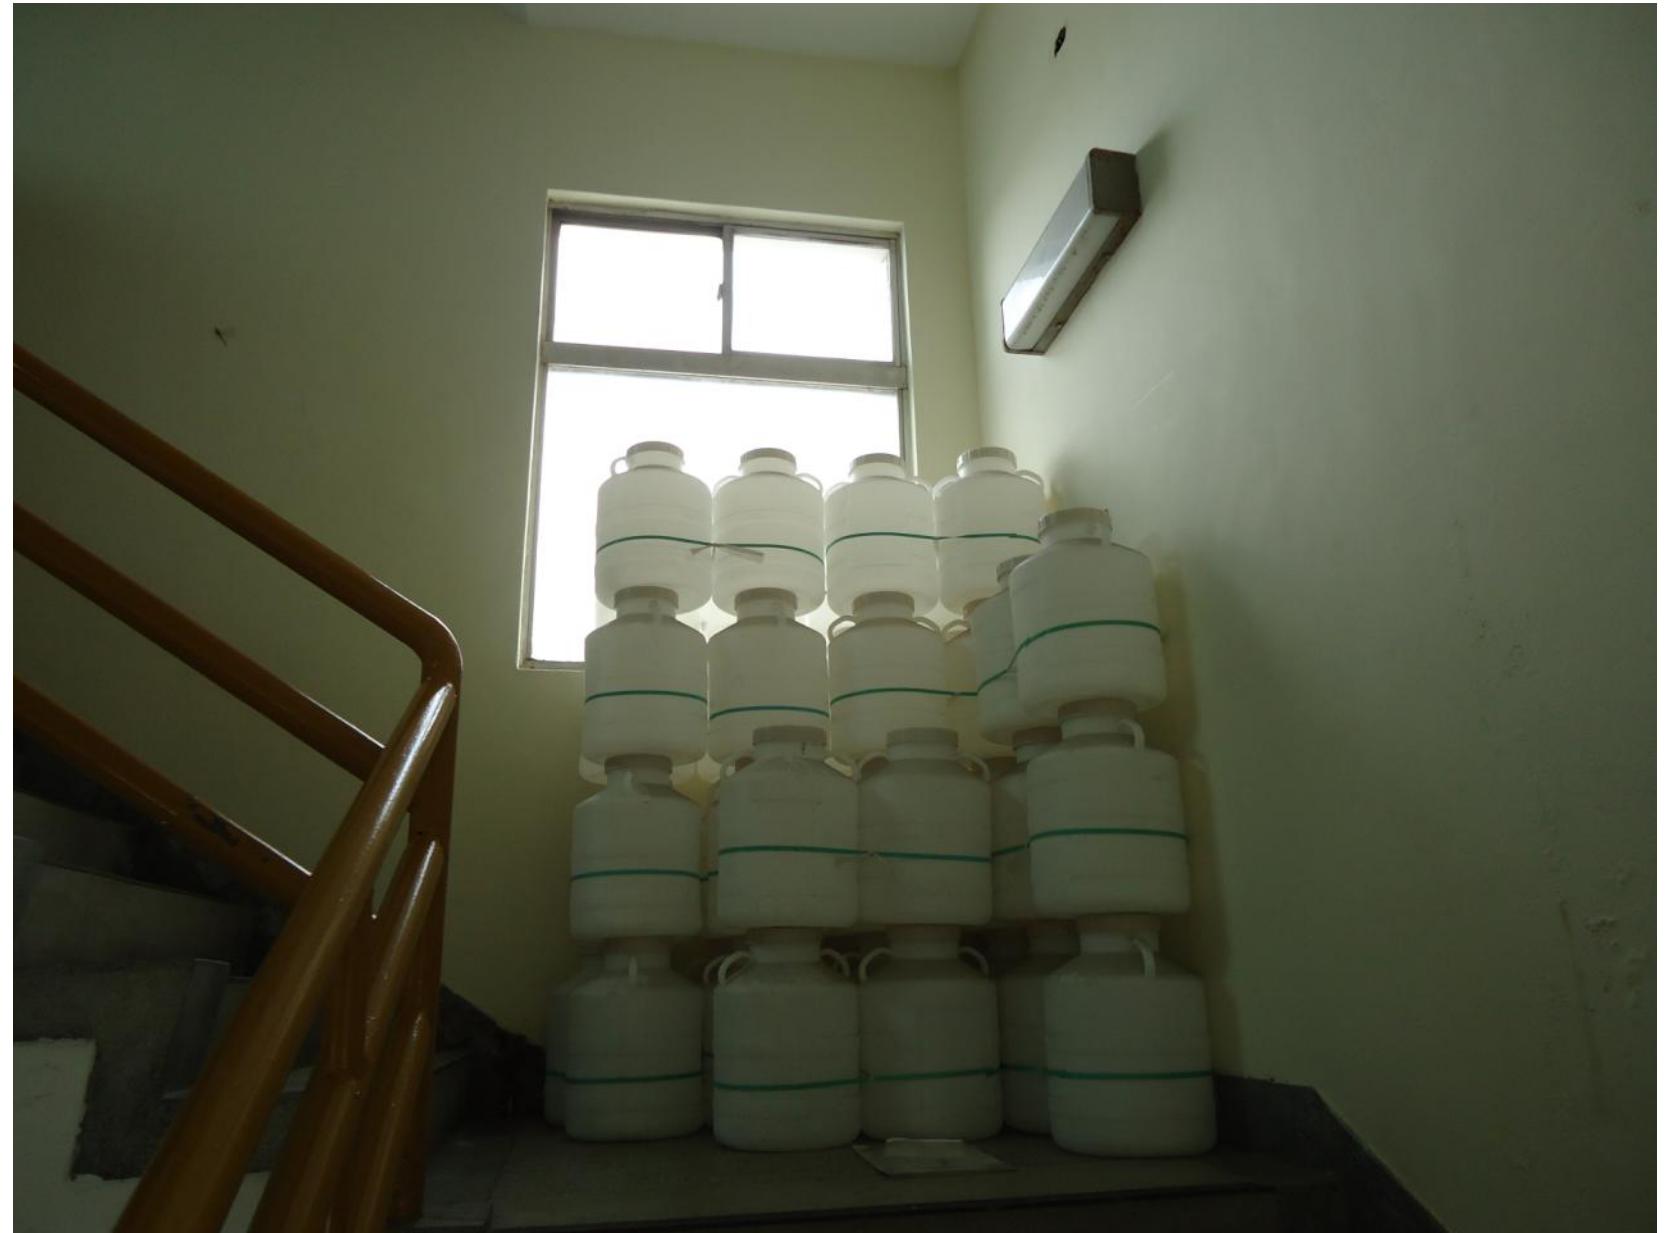
成杏校區-醫學工程研究所

有設備阻塞

(2)請移除設備。

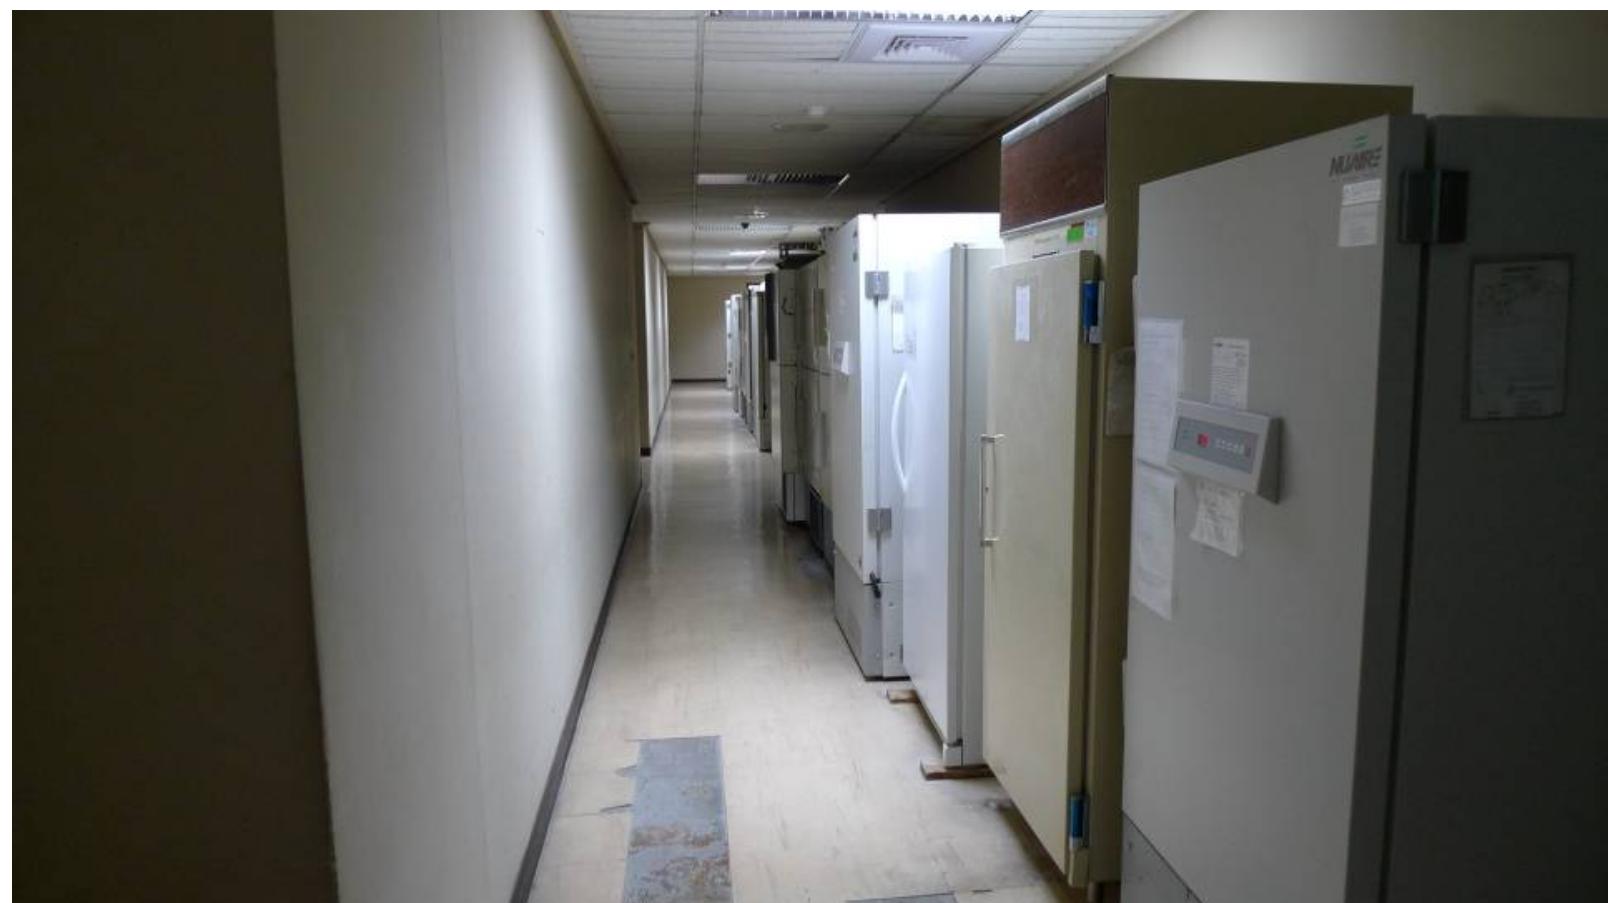
成杏校區-成大醫學院

5F、6F、7F、8F、9F、10F
、11F以上各樓層皆有設備
(冰箱)阻塞走道

(2)障礙物應移除、建議搬移設備，檢討增設空間安置，以維持走道暢通。

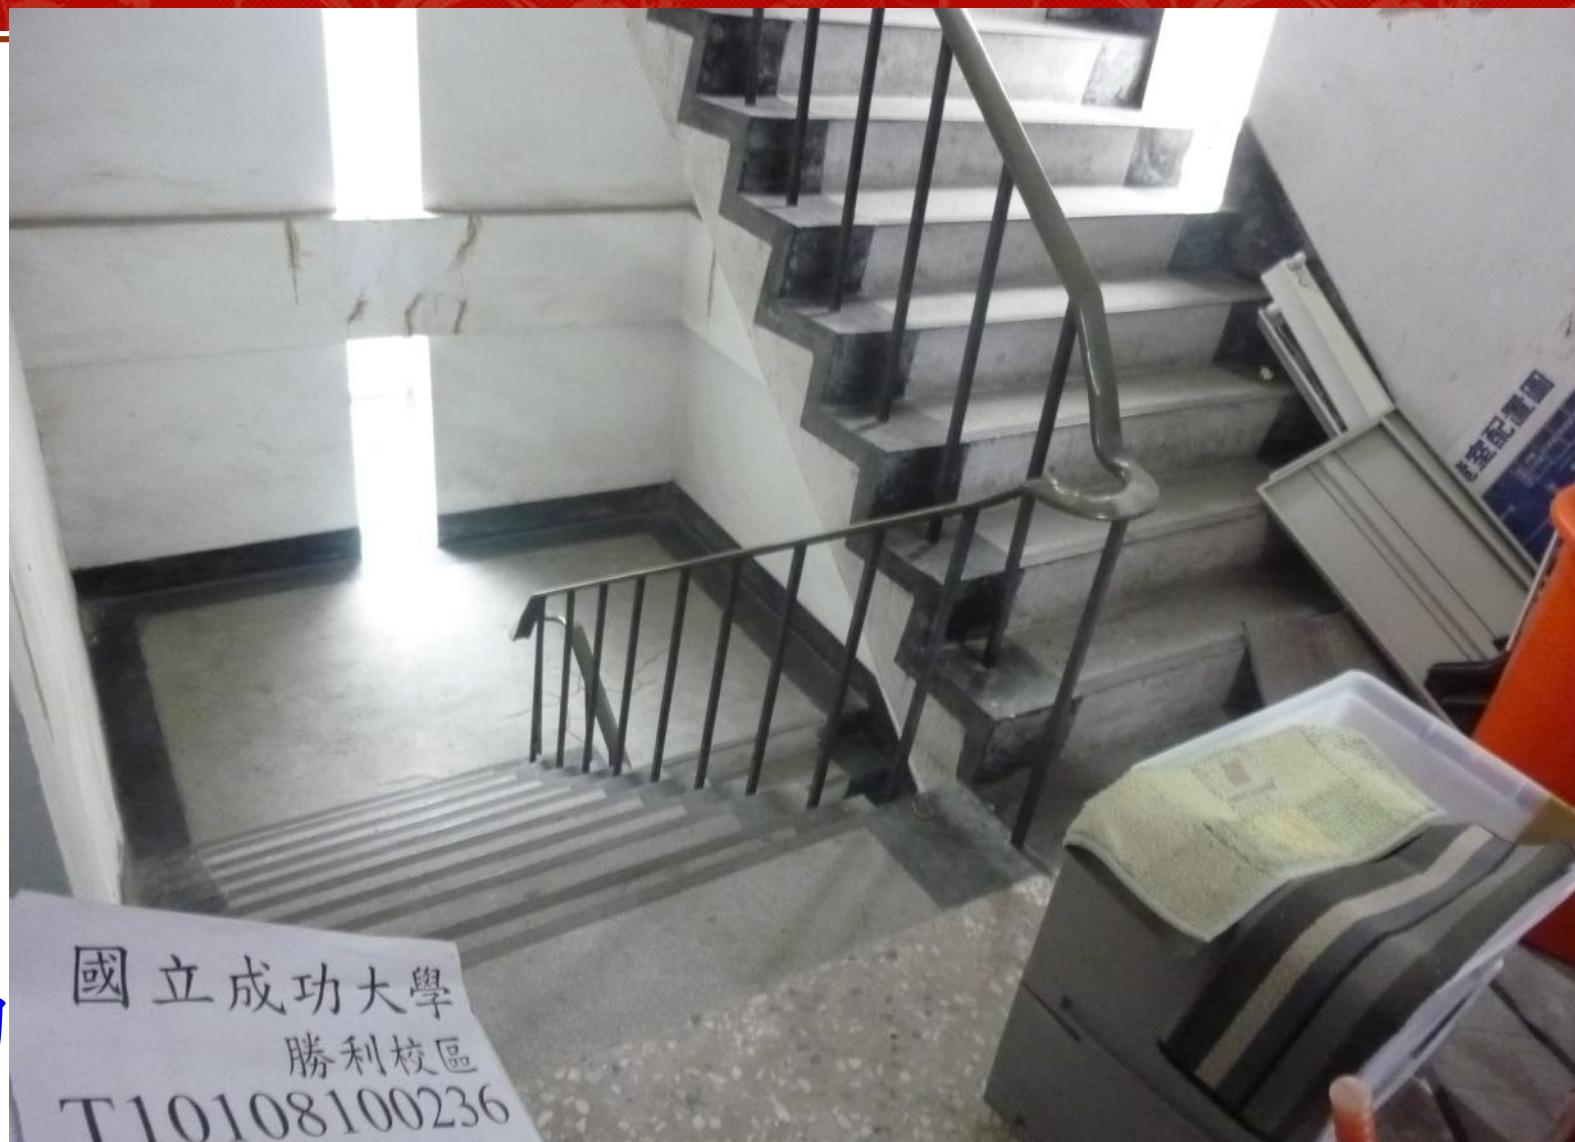
勝利校區-圖書館

樓梯走道材料堆置阻礙動線

(2) 障礙物應移除、建議搬移設備，檢討增設空間安置，以維持走道暢通。

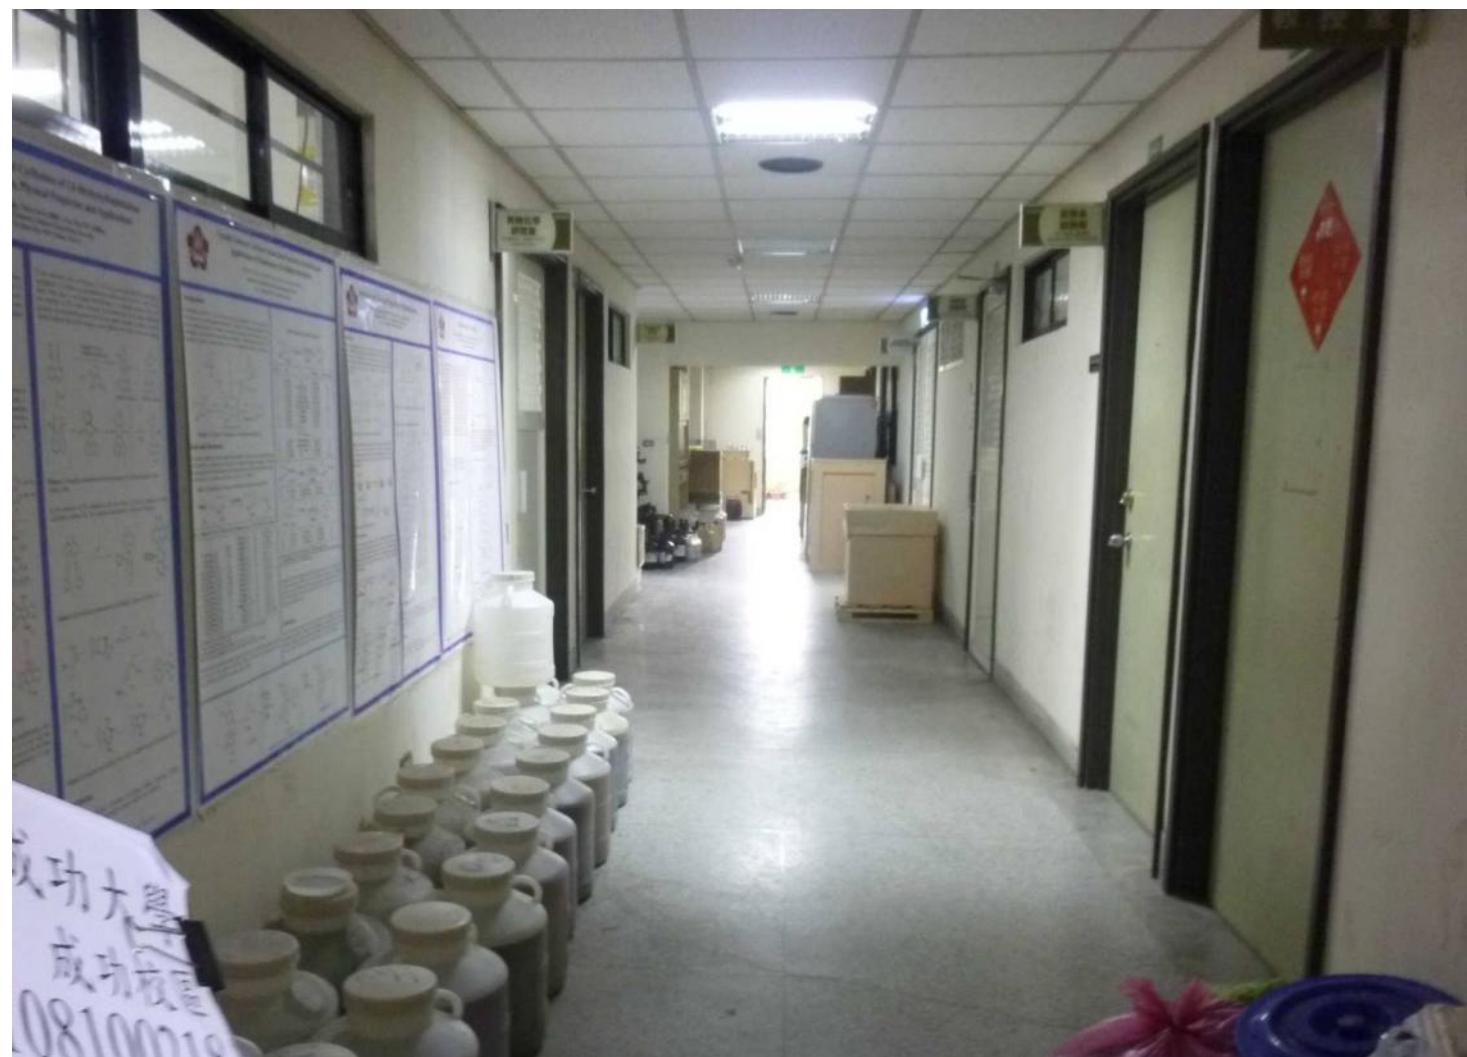
成功校區-理化教學大樓
一般走廊
走道有設備阻塞

(2)障礙物應移除、建議搬移設備，檢討增設空間安置，以維持走道暢通。

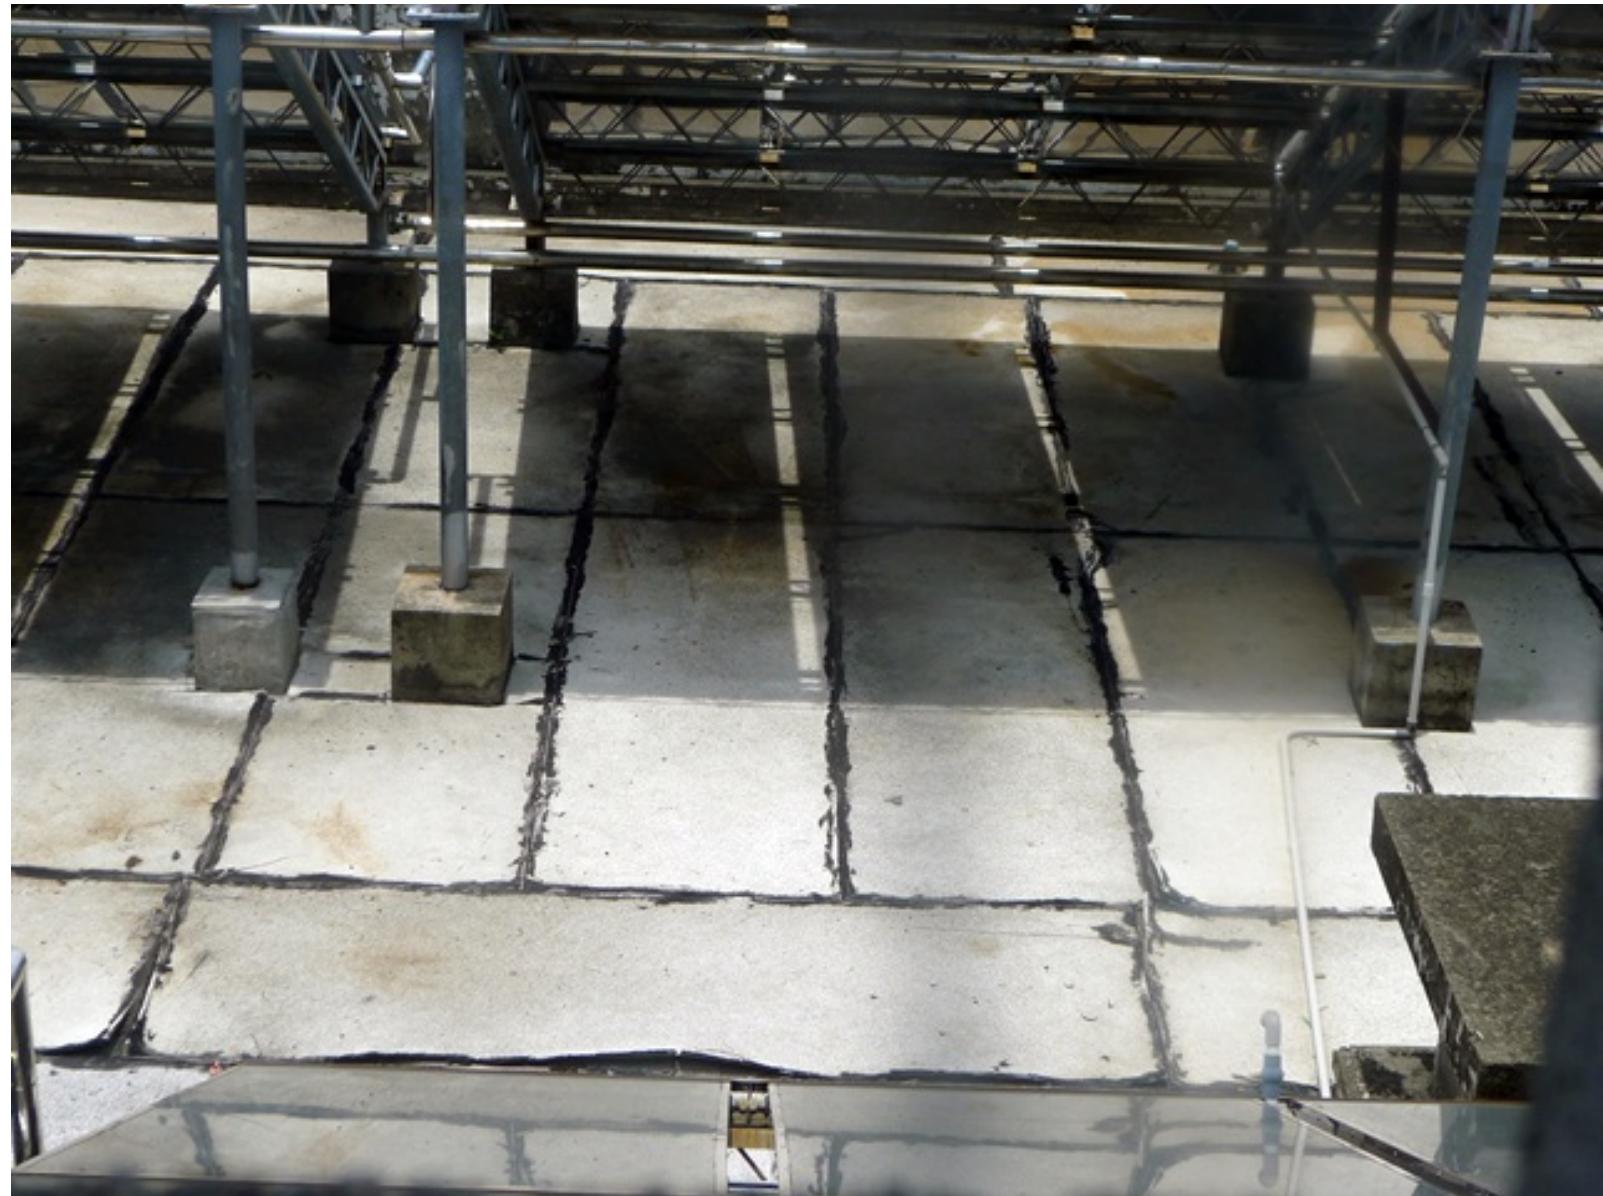
勝利校區-學生勝利第八宿舍
建築物外觀
伸縮縫變形及地面翹起

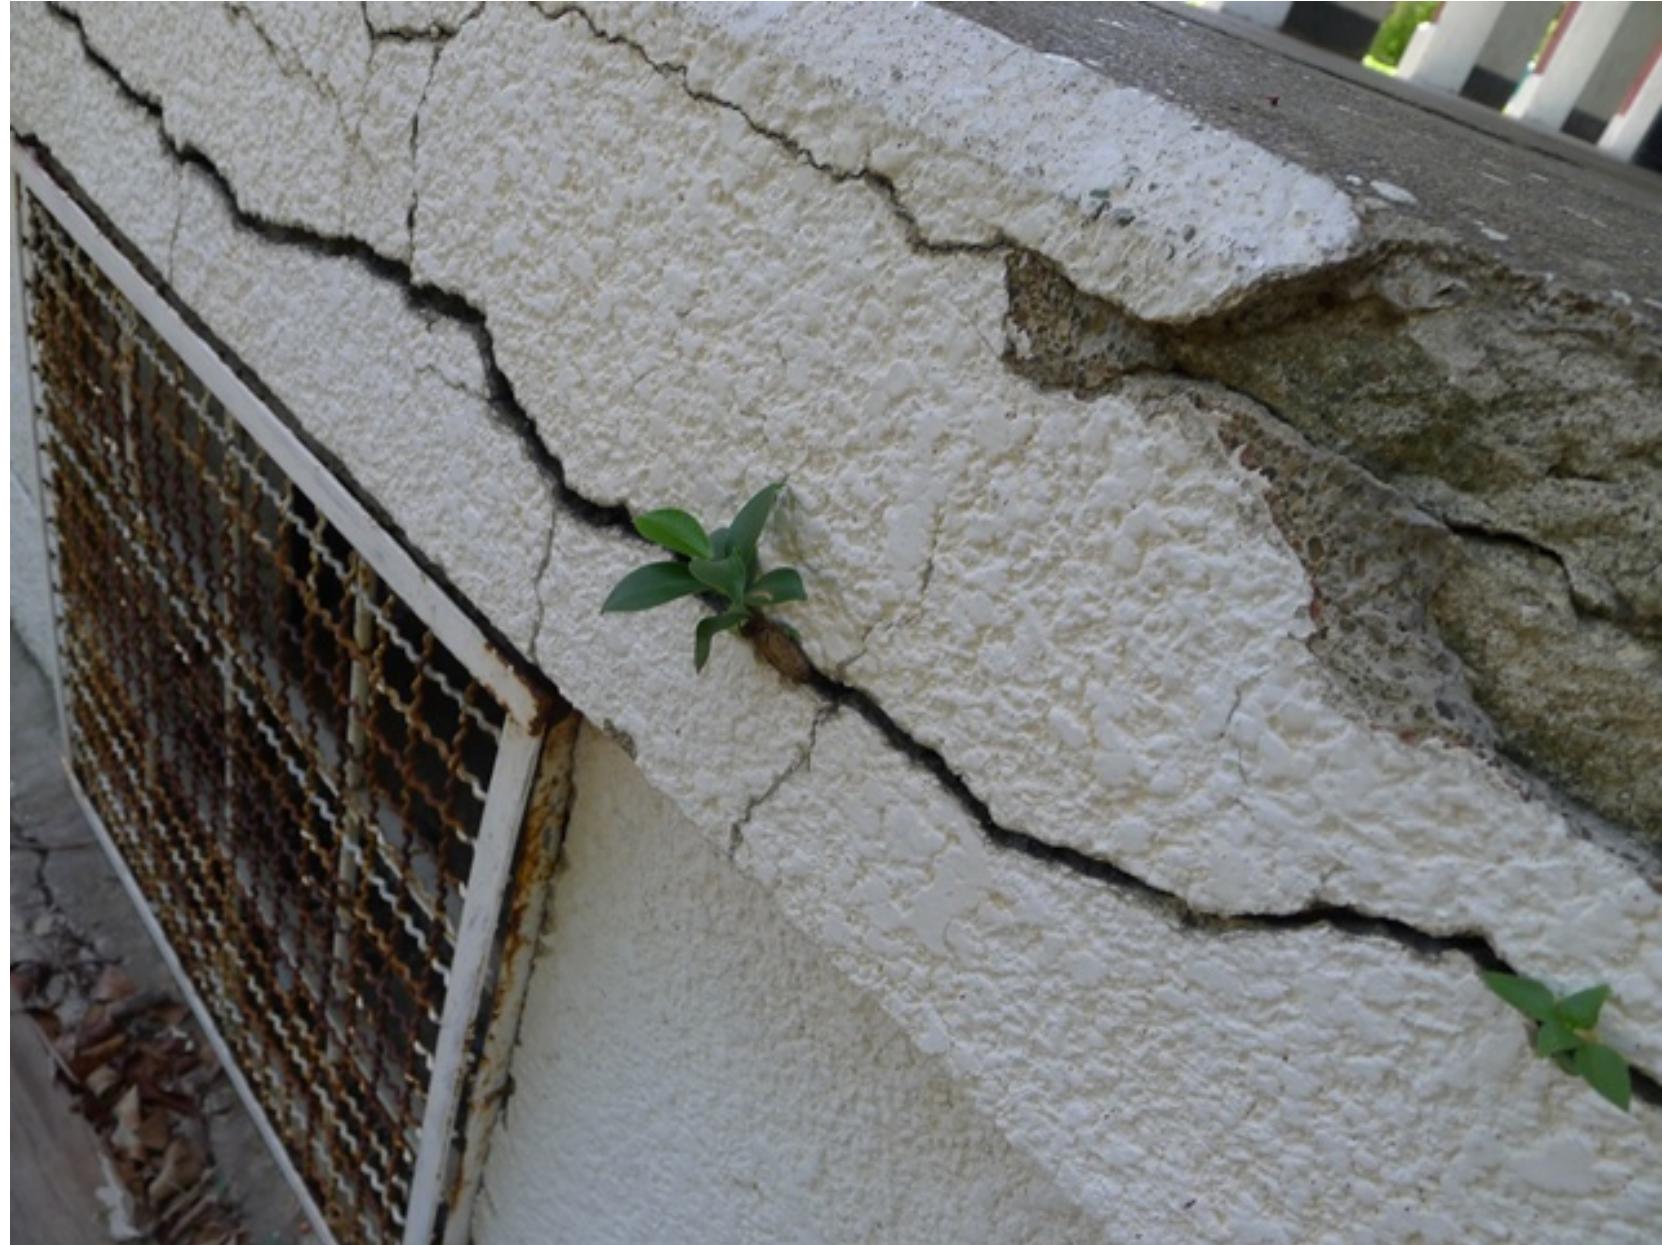
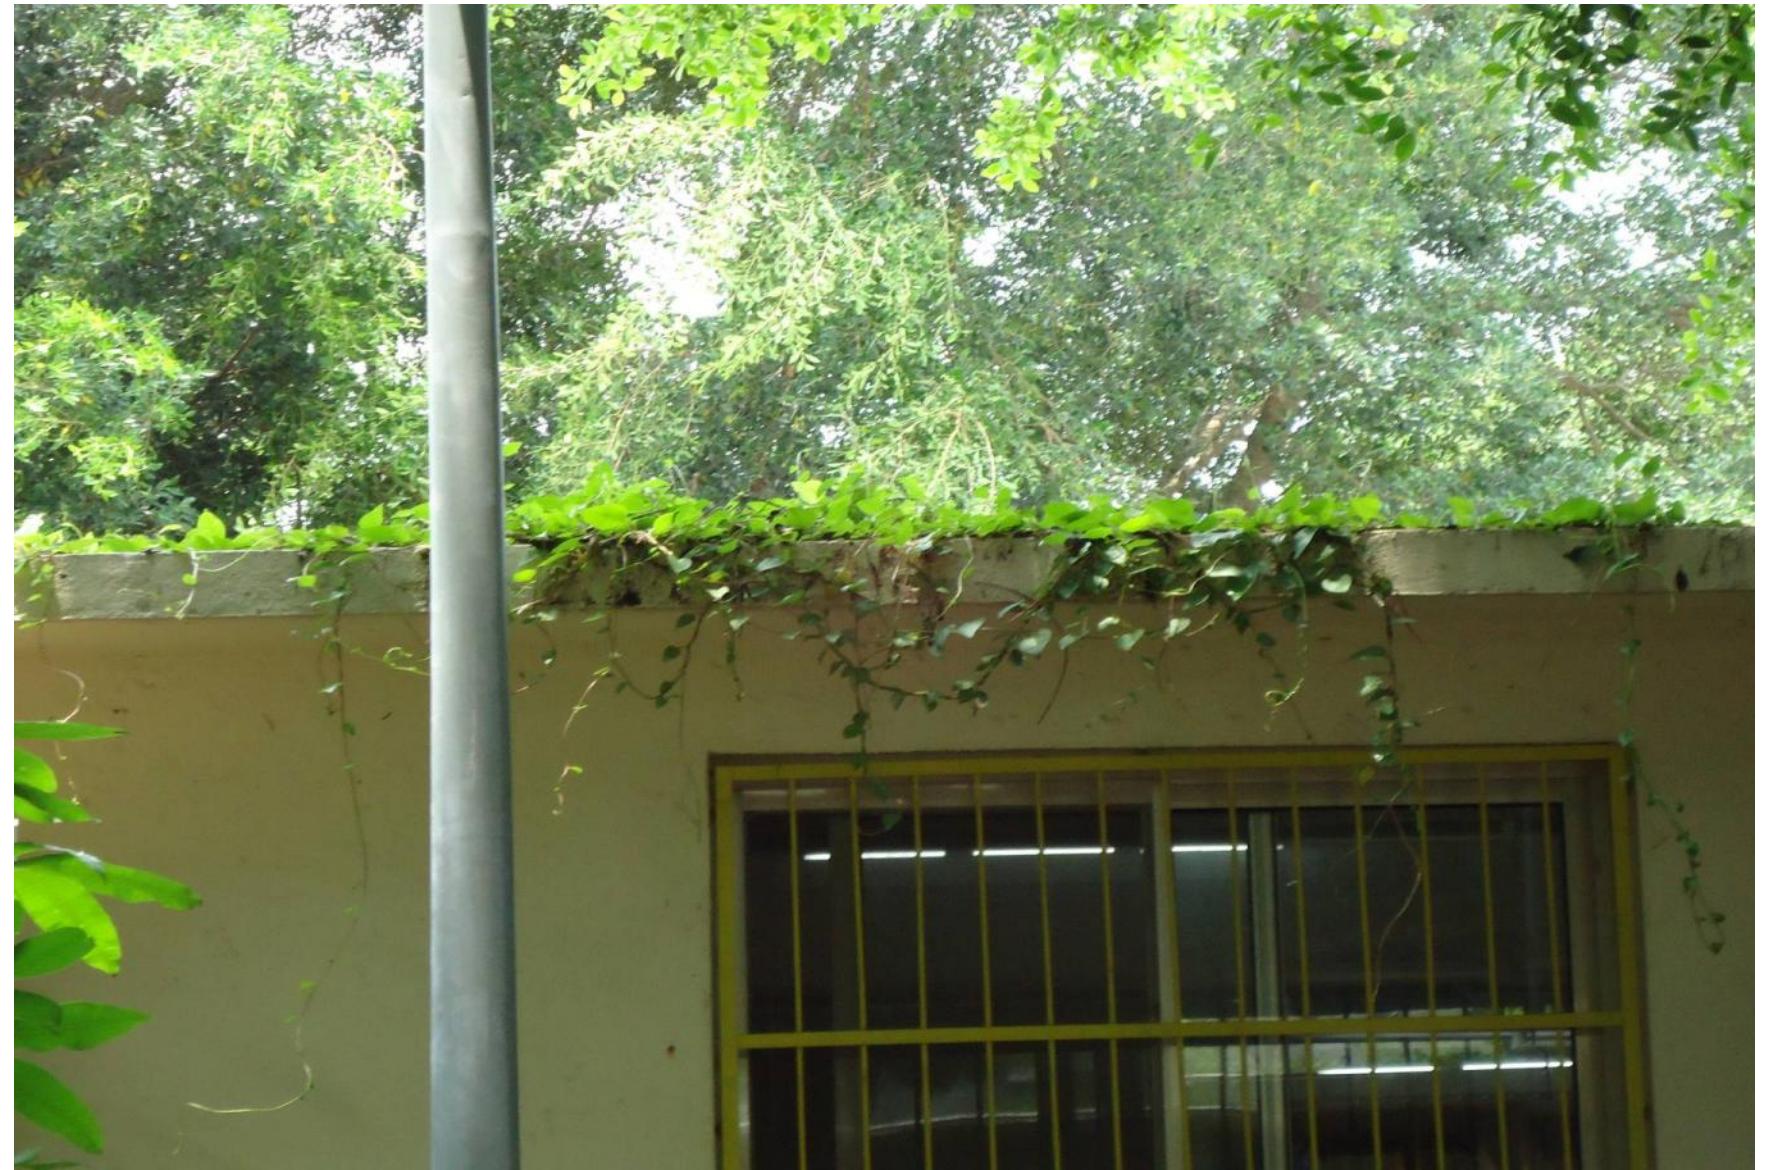
光復校區- 歷史系館 古蹟
建築物外觀
牆面龜裂長雜草

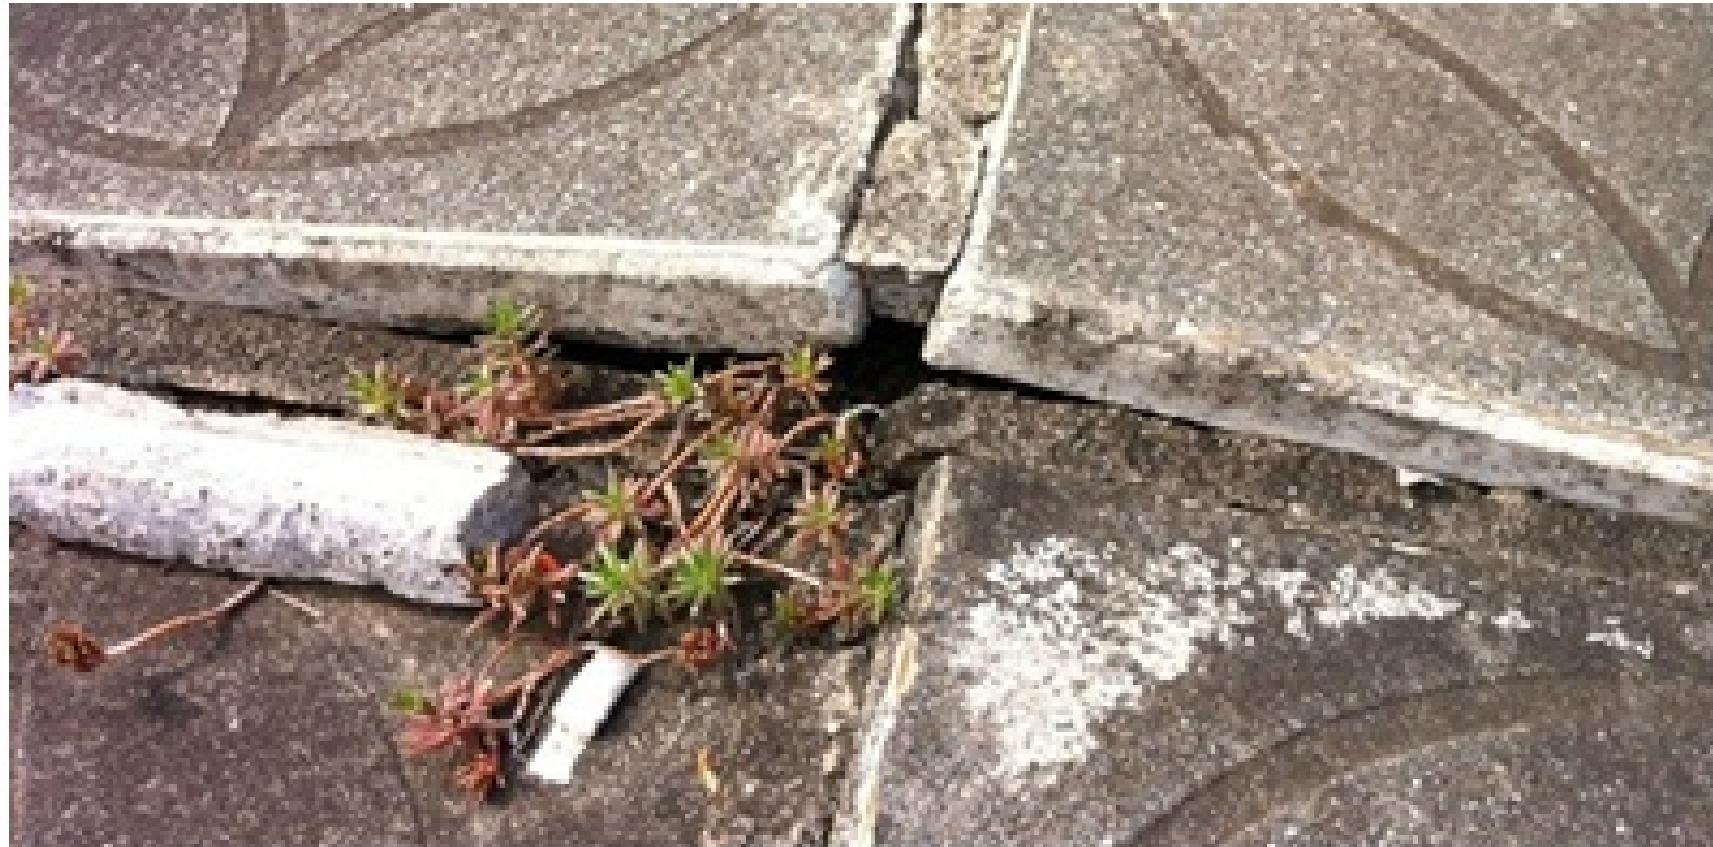
力行校區-大地資源研究中心

建築物外觀 屋頂長雜草

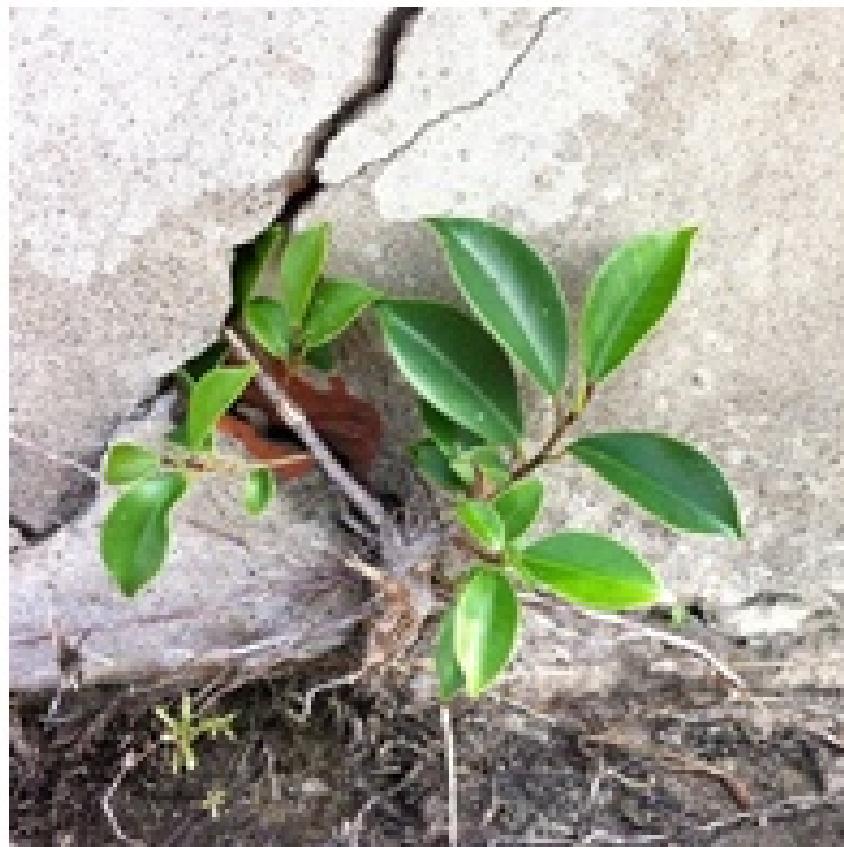
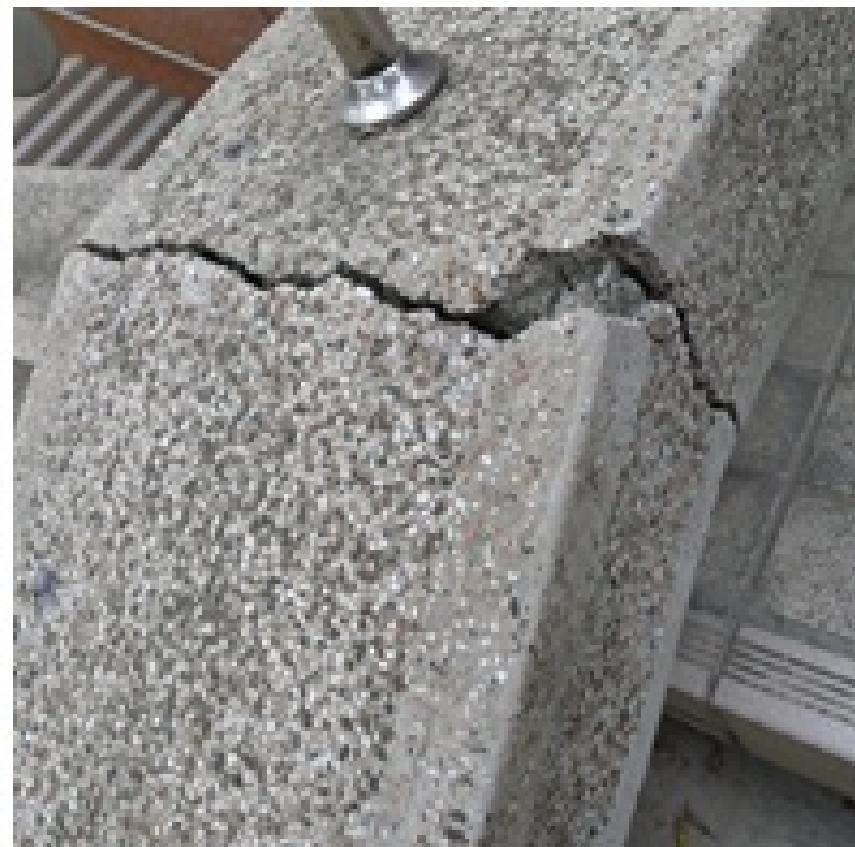
光復校區- 會計系館

隔熱磚因長雜草導致龜裂

外走道階梯龜裂

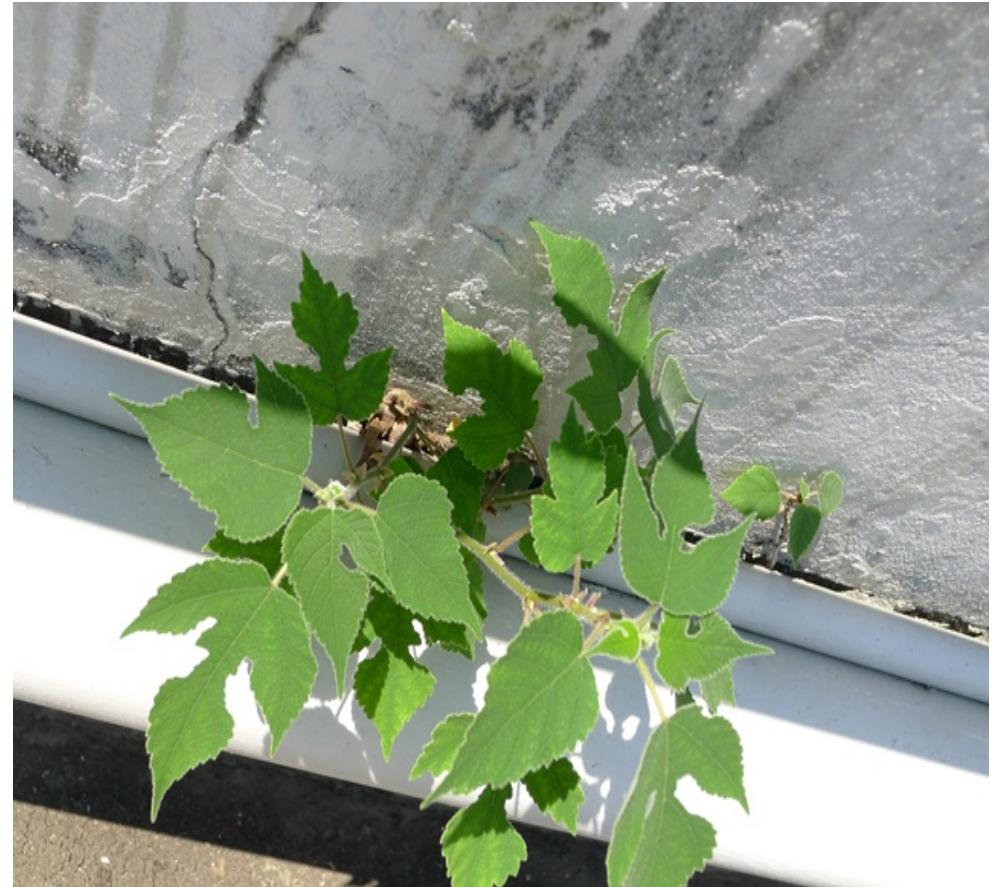
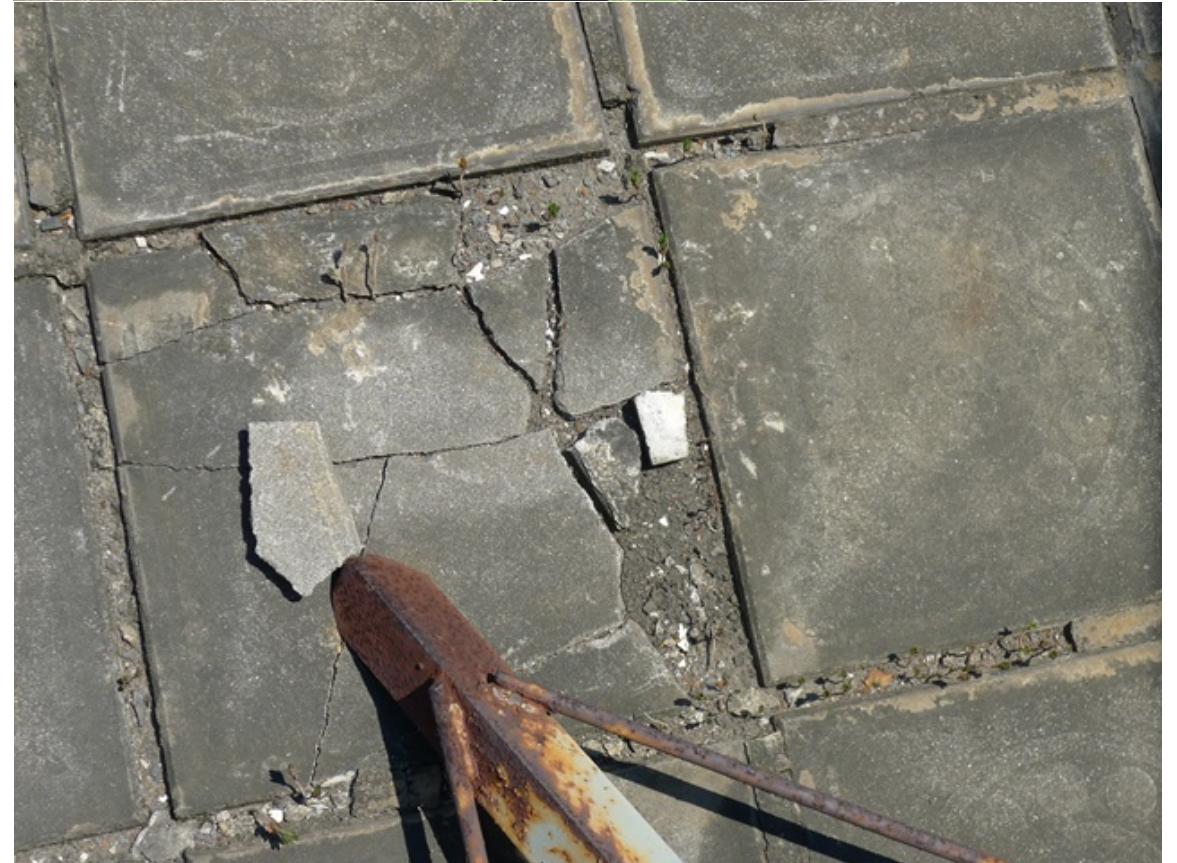
光復校區- 學生光復第三宿舍

長雜草

隔熱磚龜裂
