101年度 全校建築物及附屬設備維護 宣導講習

主辦單位：總務處 營繕組
簡報單位：塗能誼 建築師

塗能誼建築師事務所
TNE&Parteners

中華民國101年11月 日

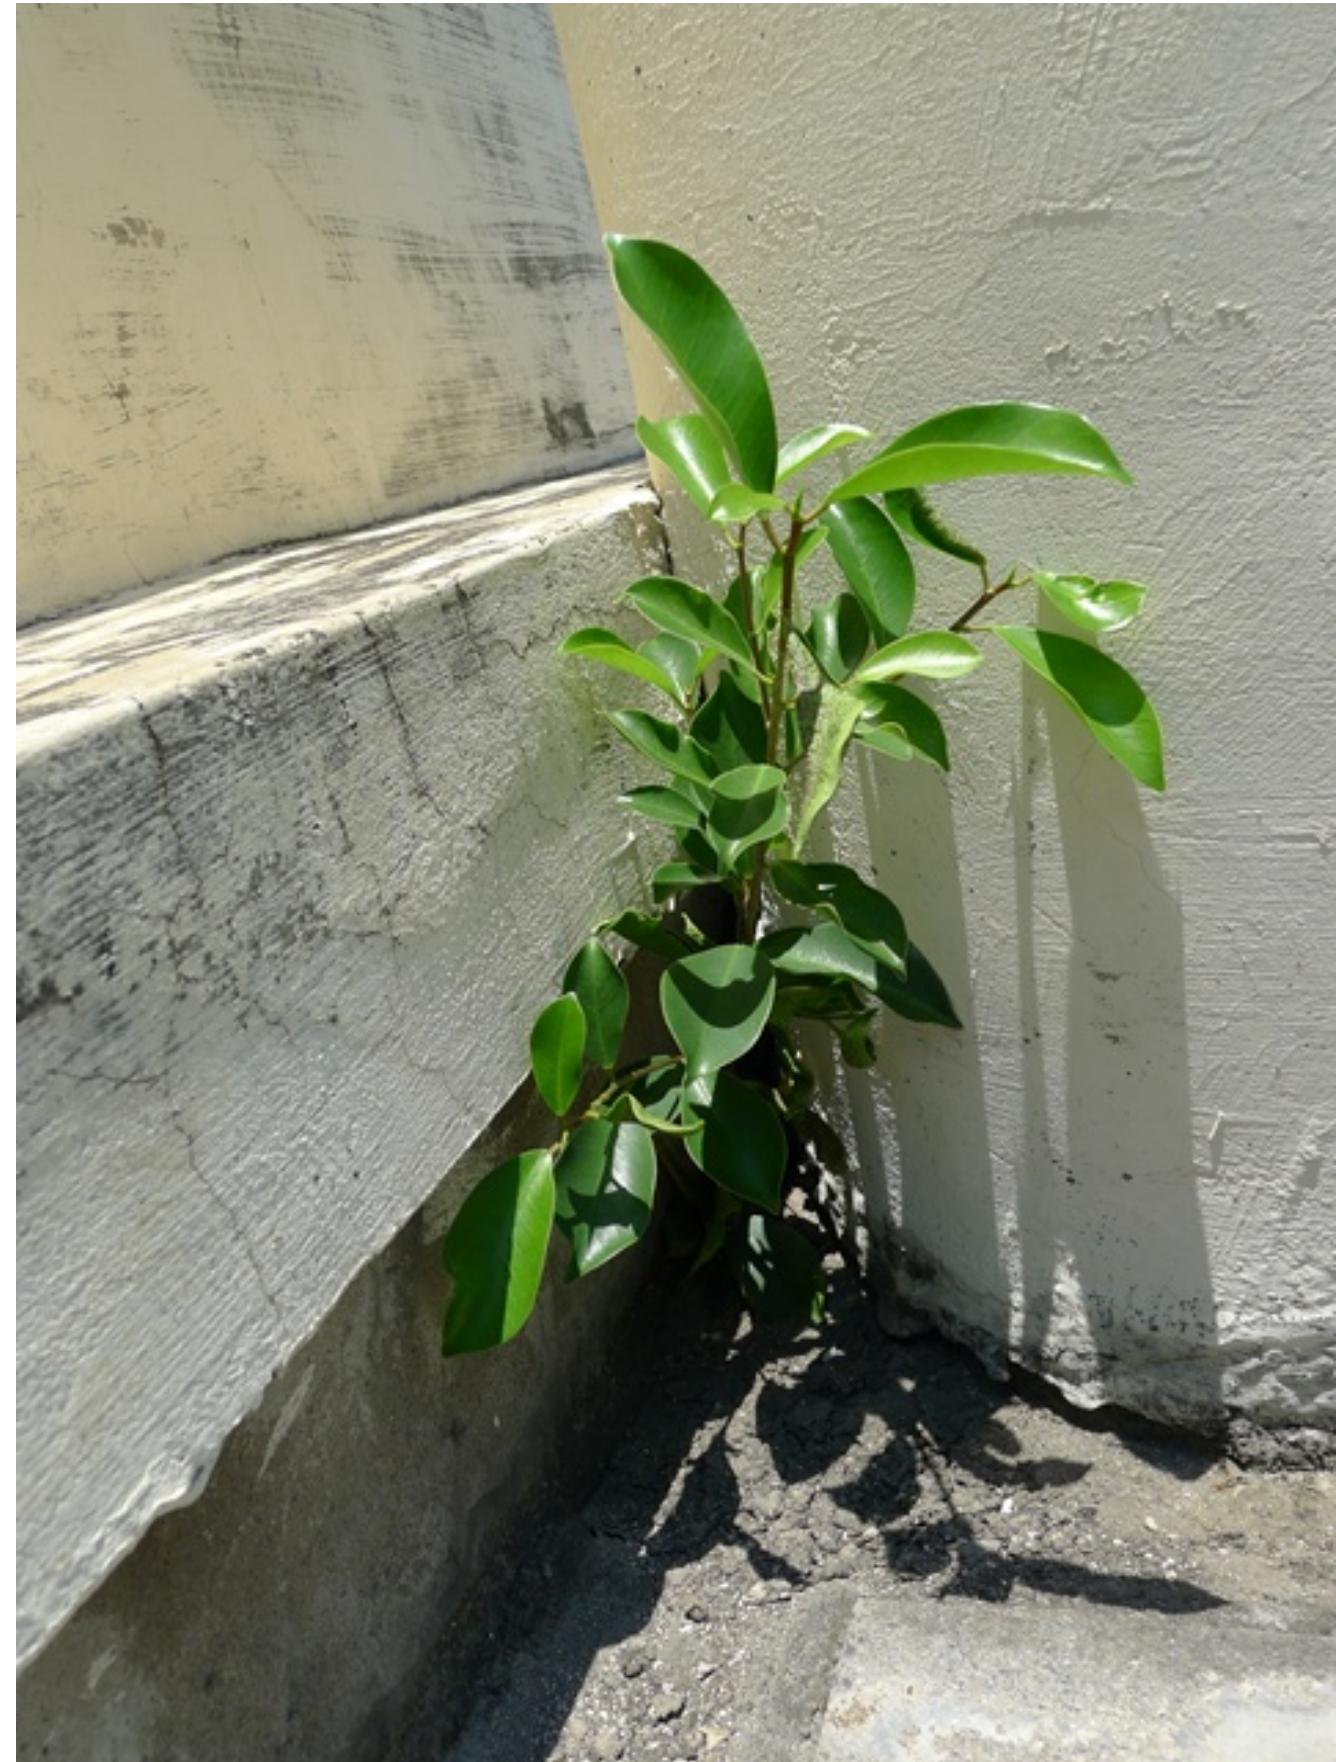
光復校區- 雲平大樓東棟
(人文暨社會教學大樓)

長雜草

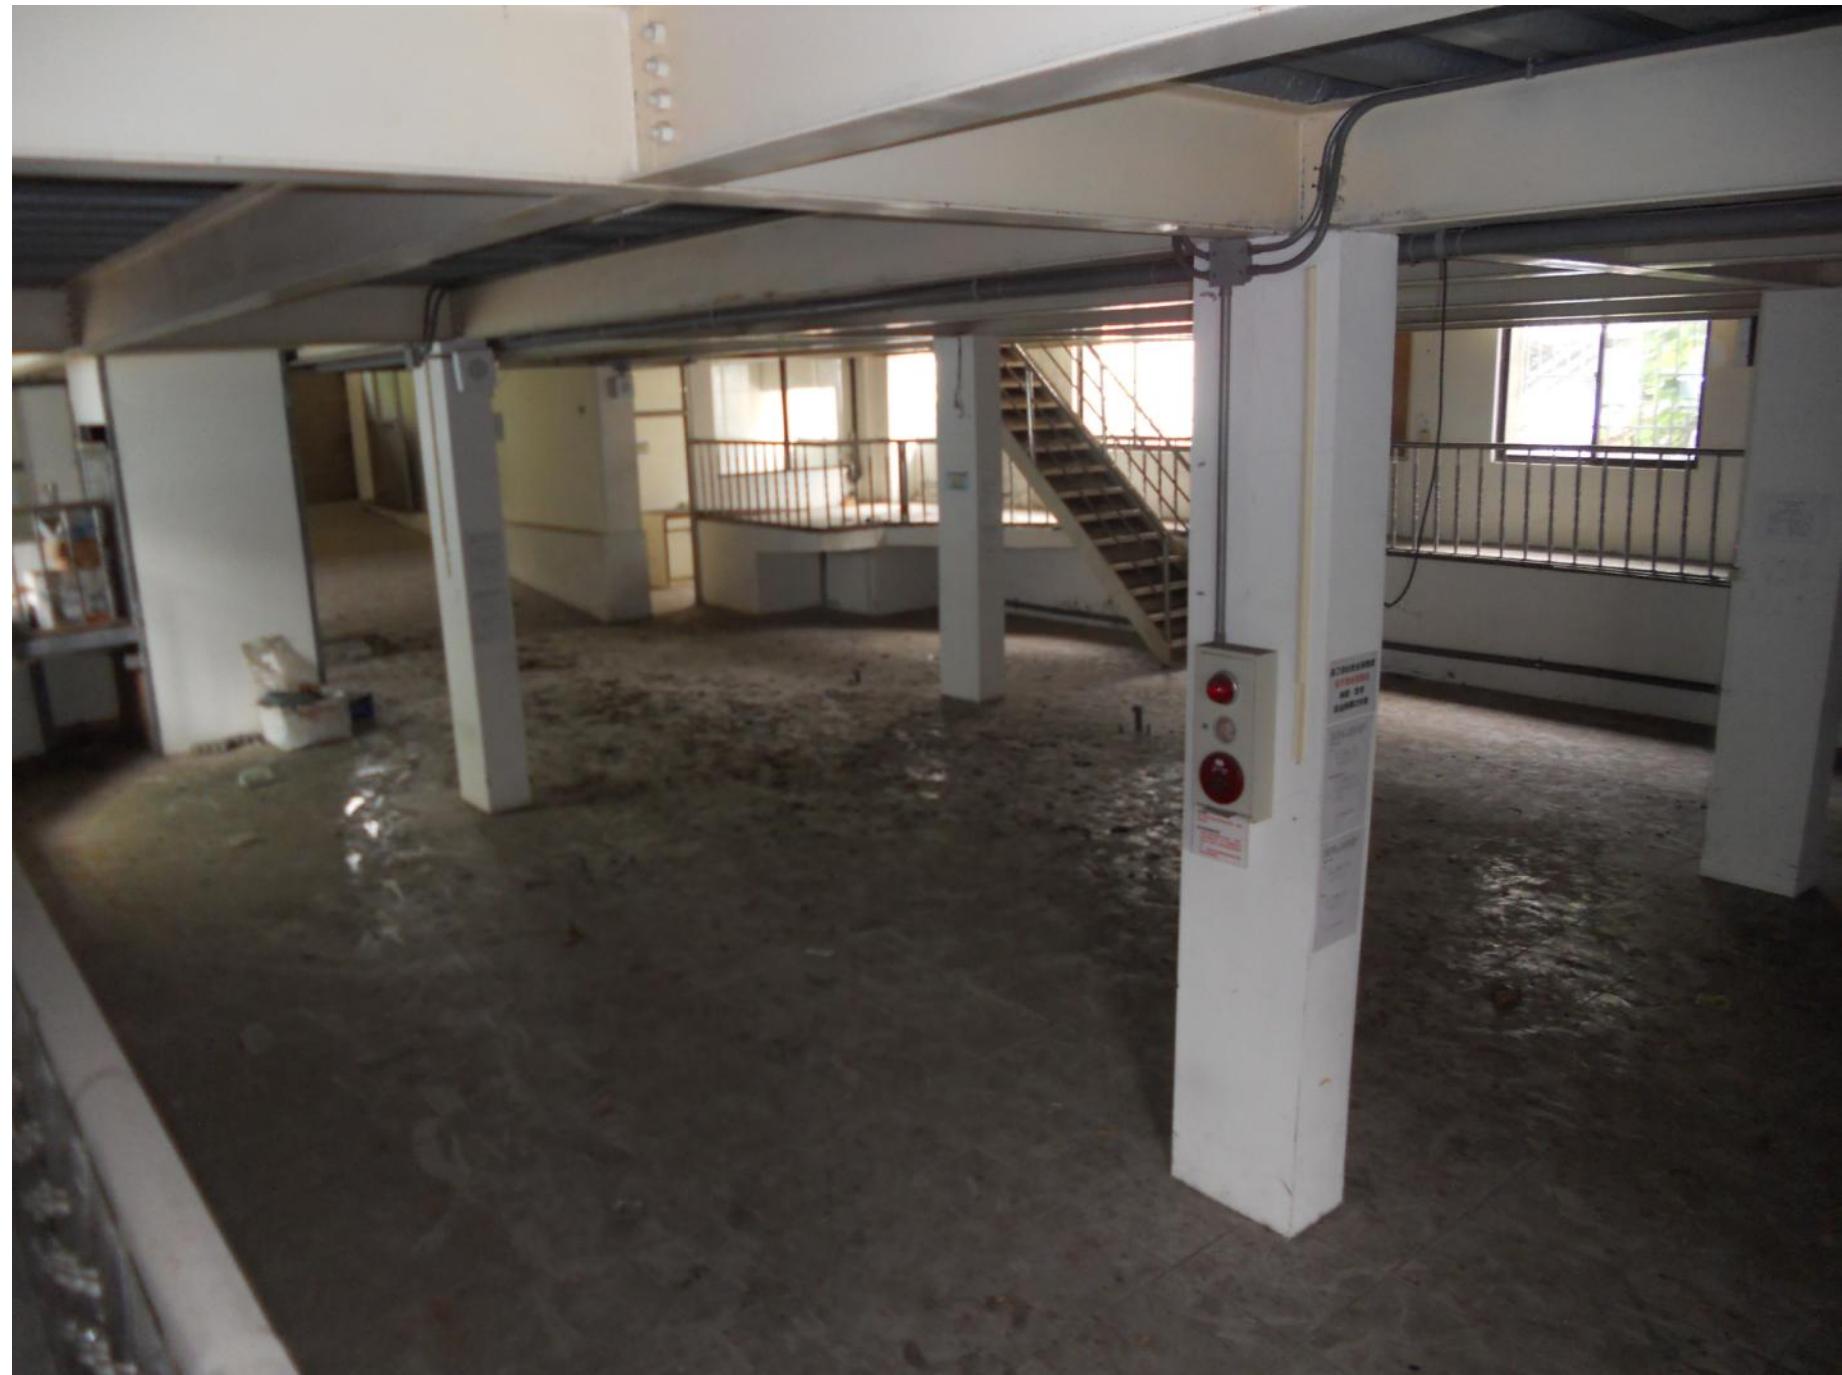
成功校區-水質研究室 建築物內部漏水

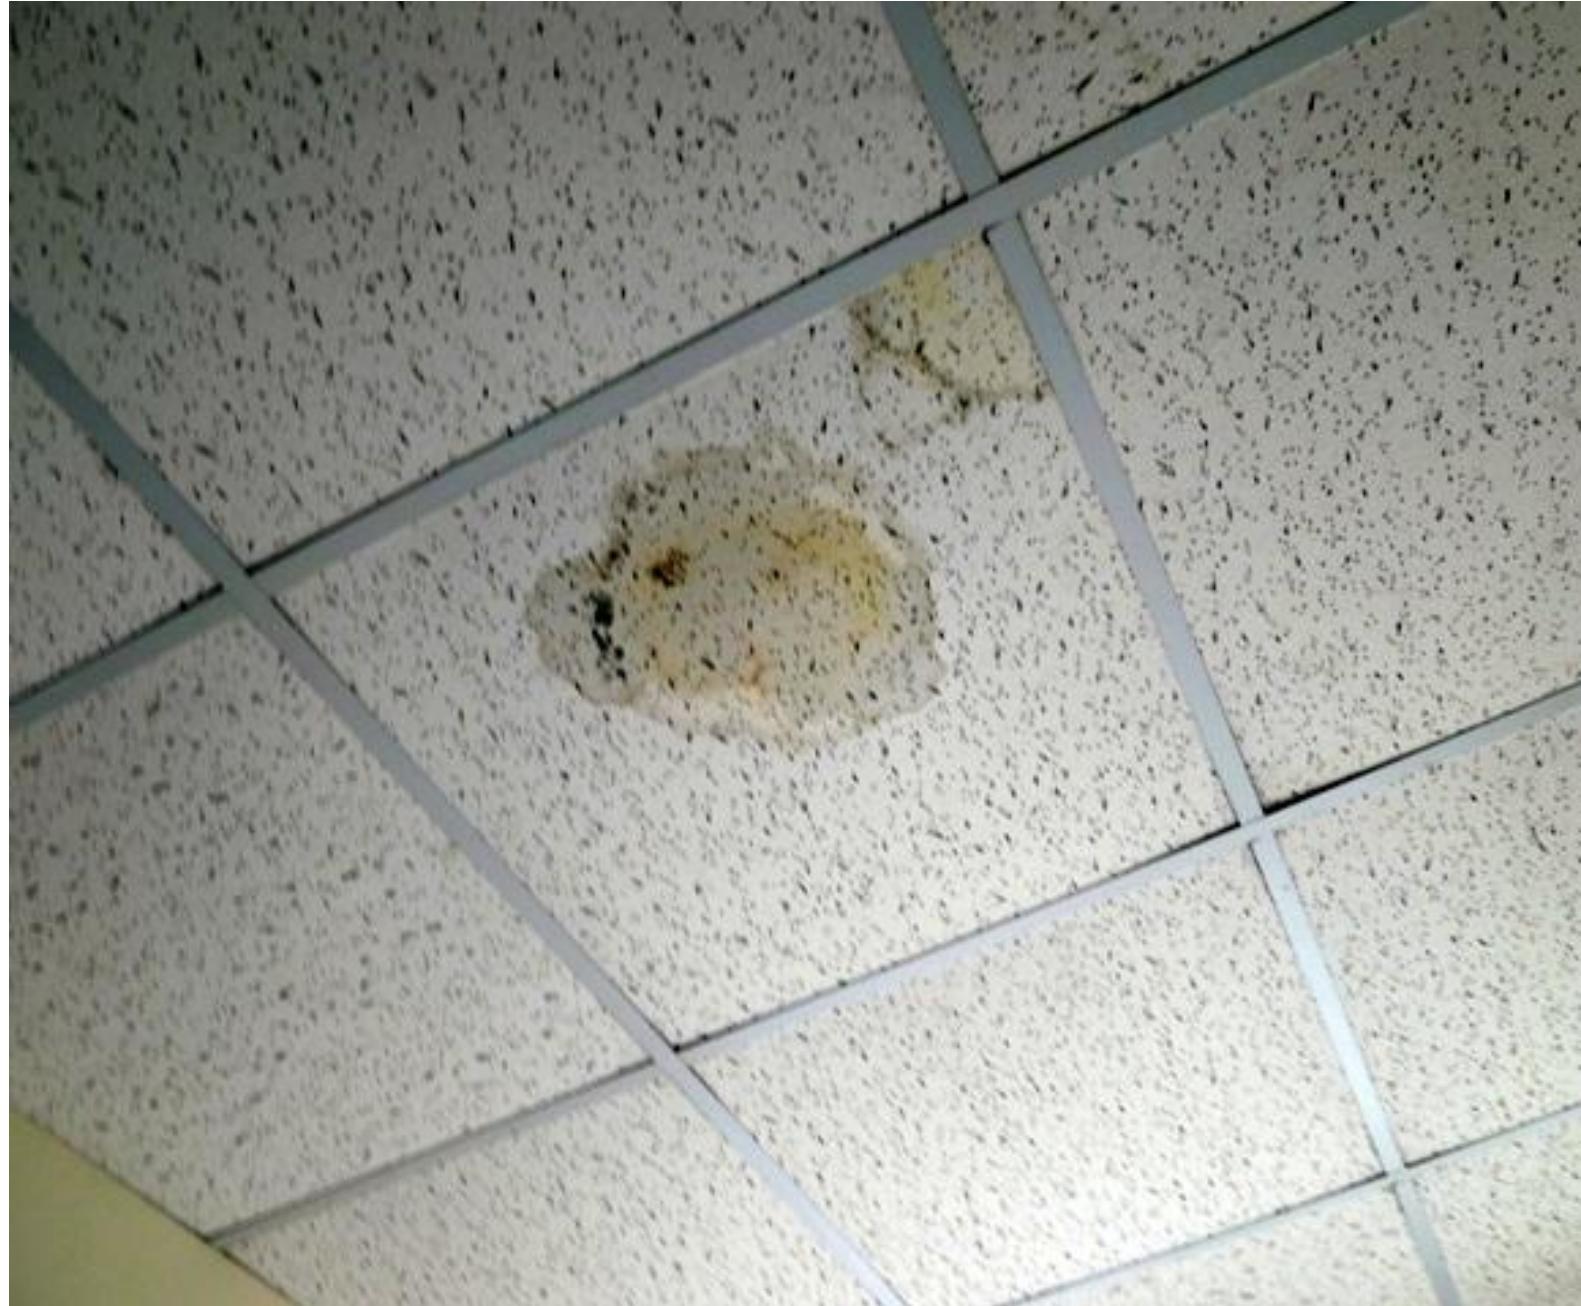
力行校區-心臟科學研究中心
建築物外觀
漏水

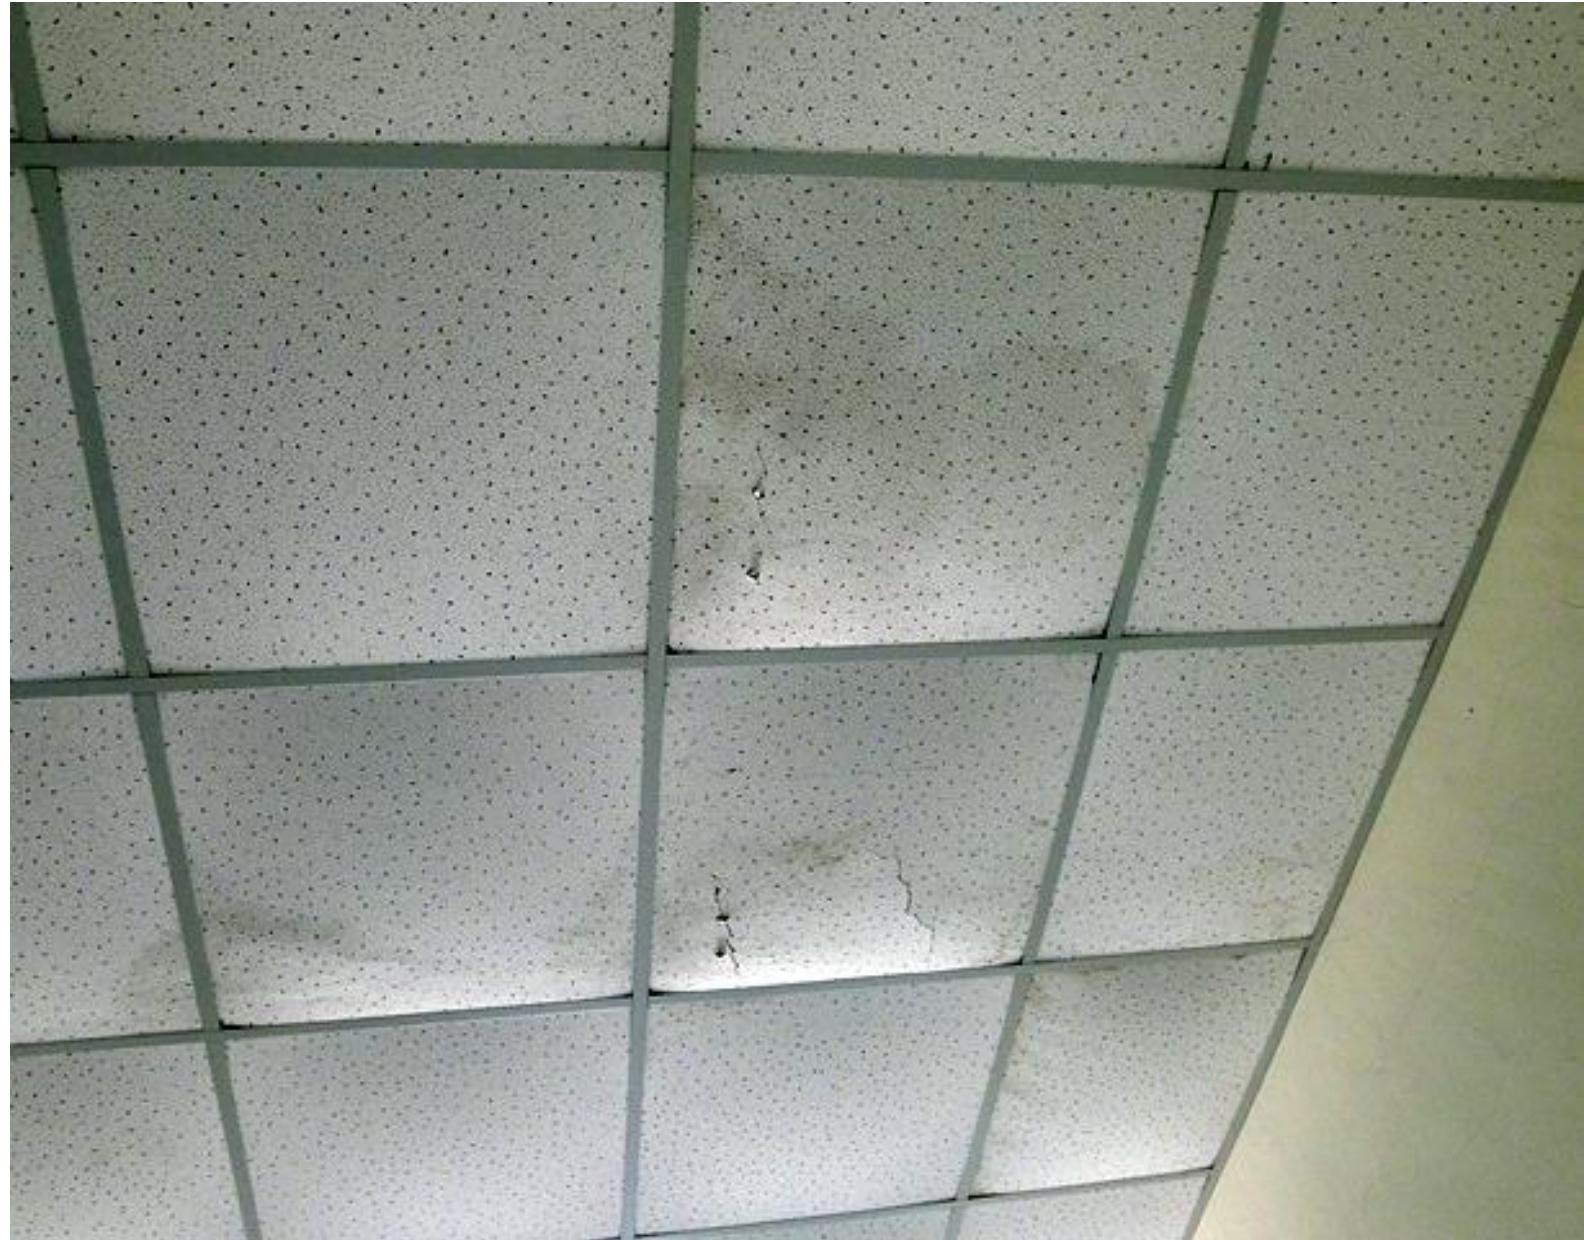
安南校區-漁場實驗室

入口處上方的輕鋼架會漏水

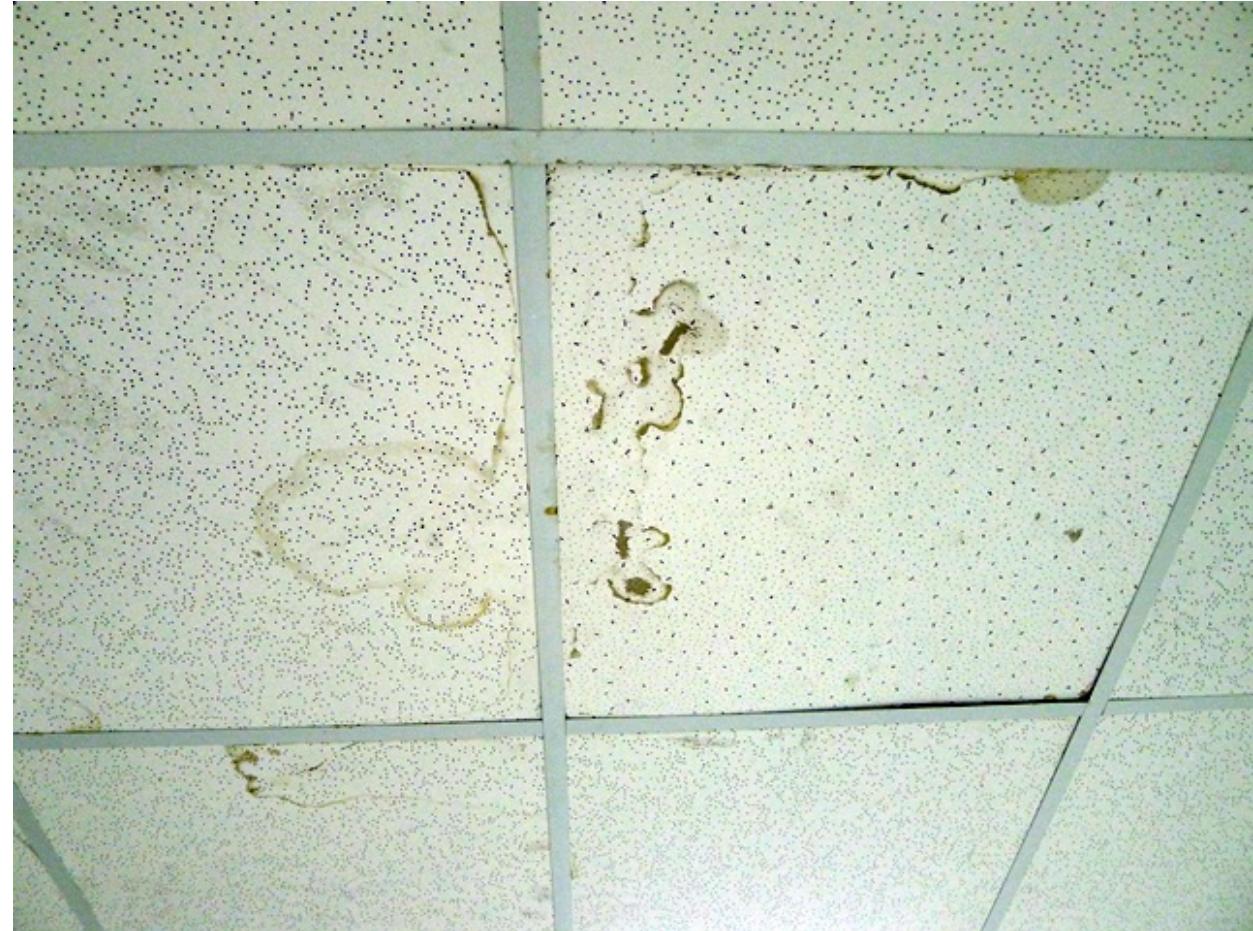
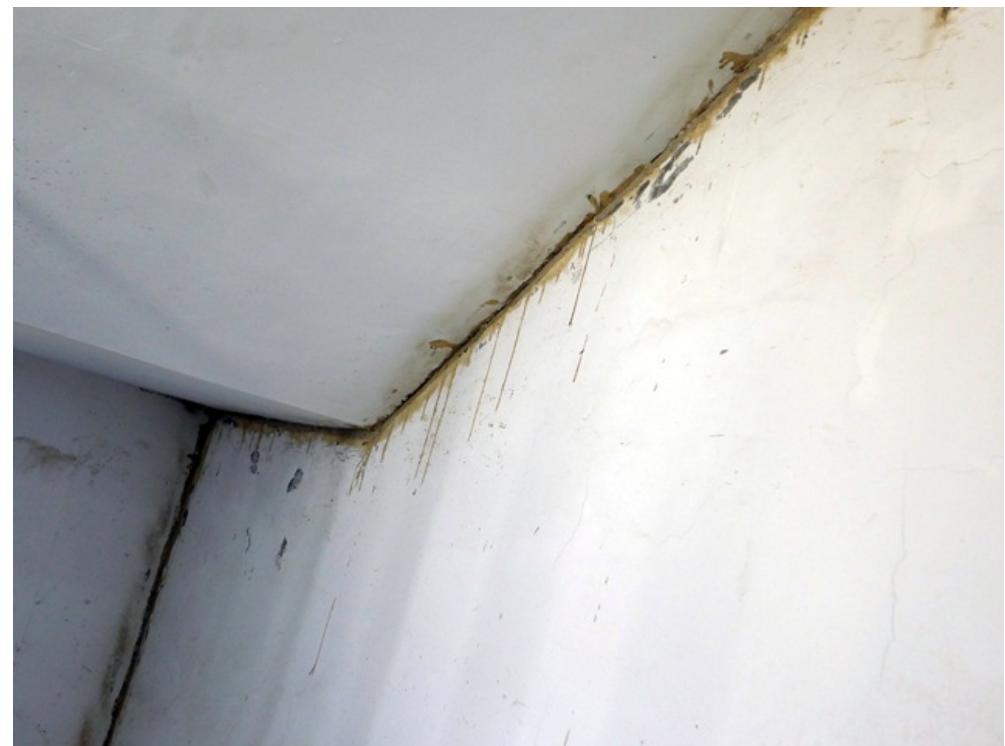
勝利校區-圖書館(舊)

天花板漏水

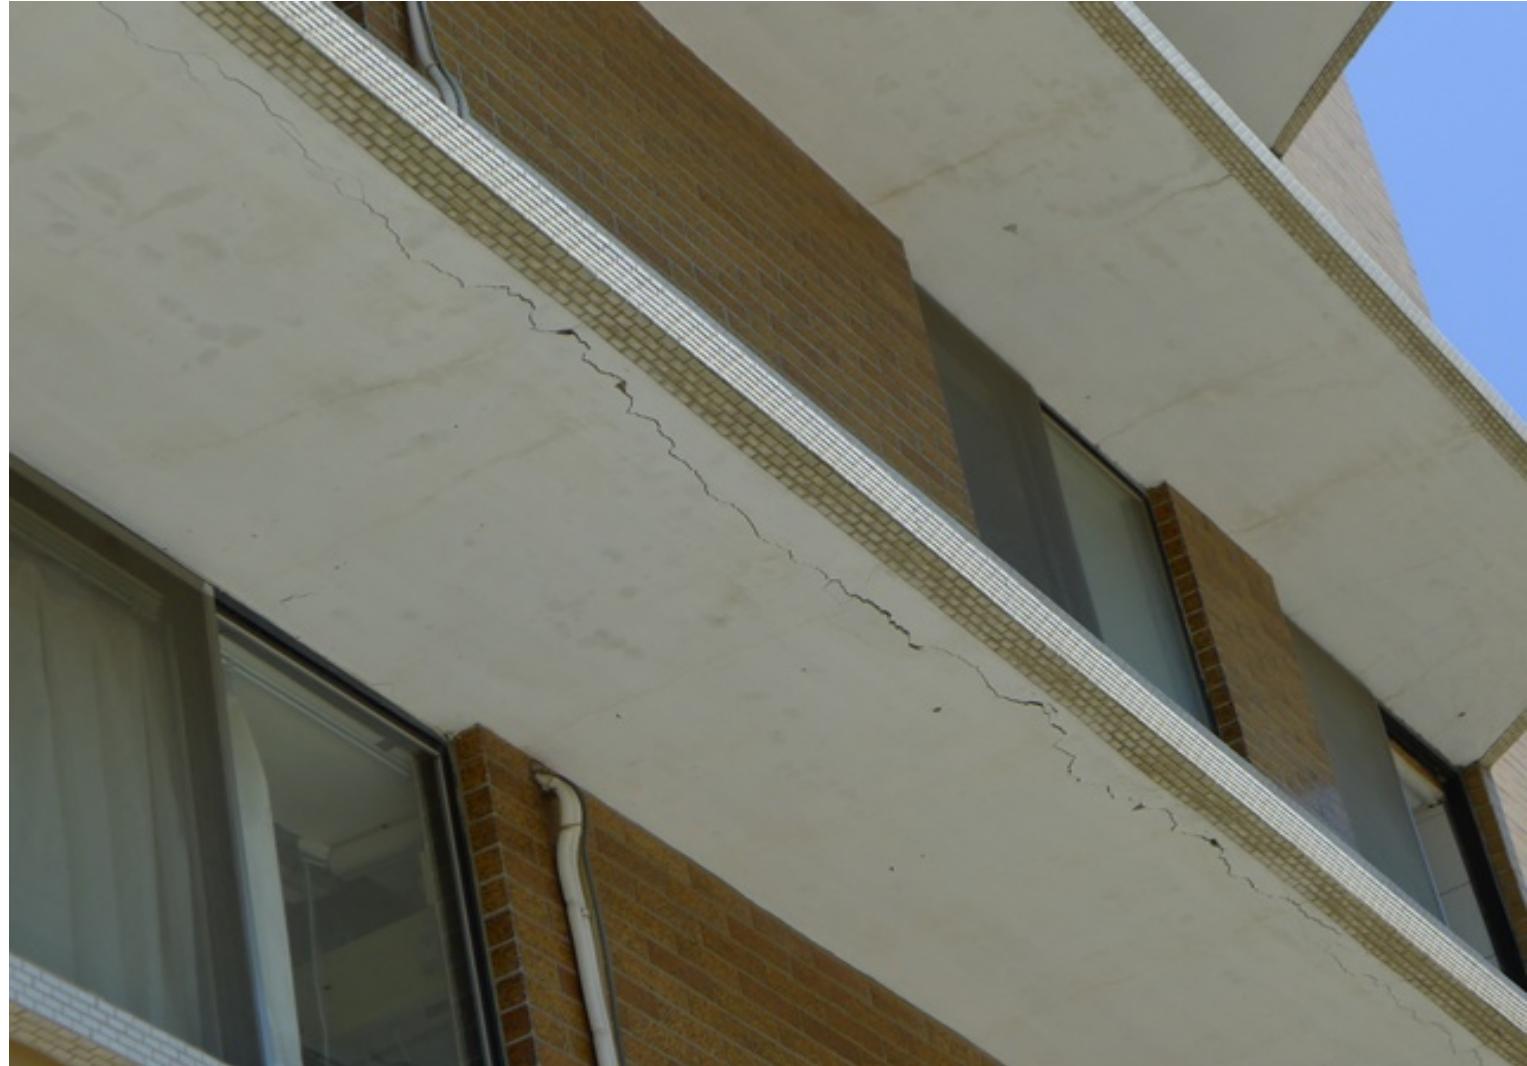
光復校區- 學生光復第一宿舍
建築物外觀
雨遮有裂縫

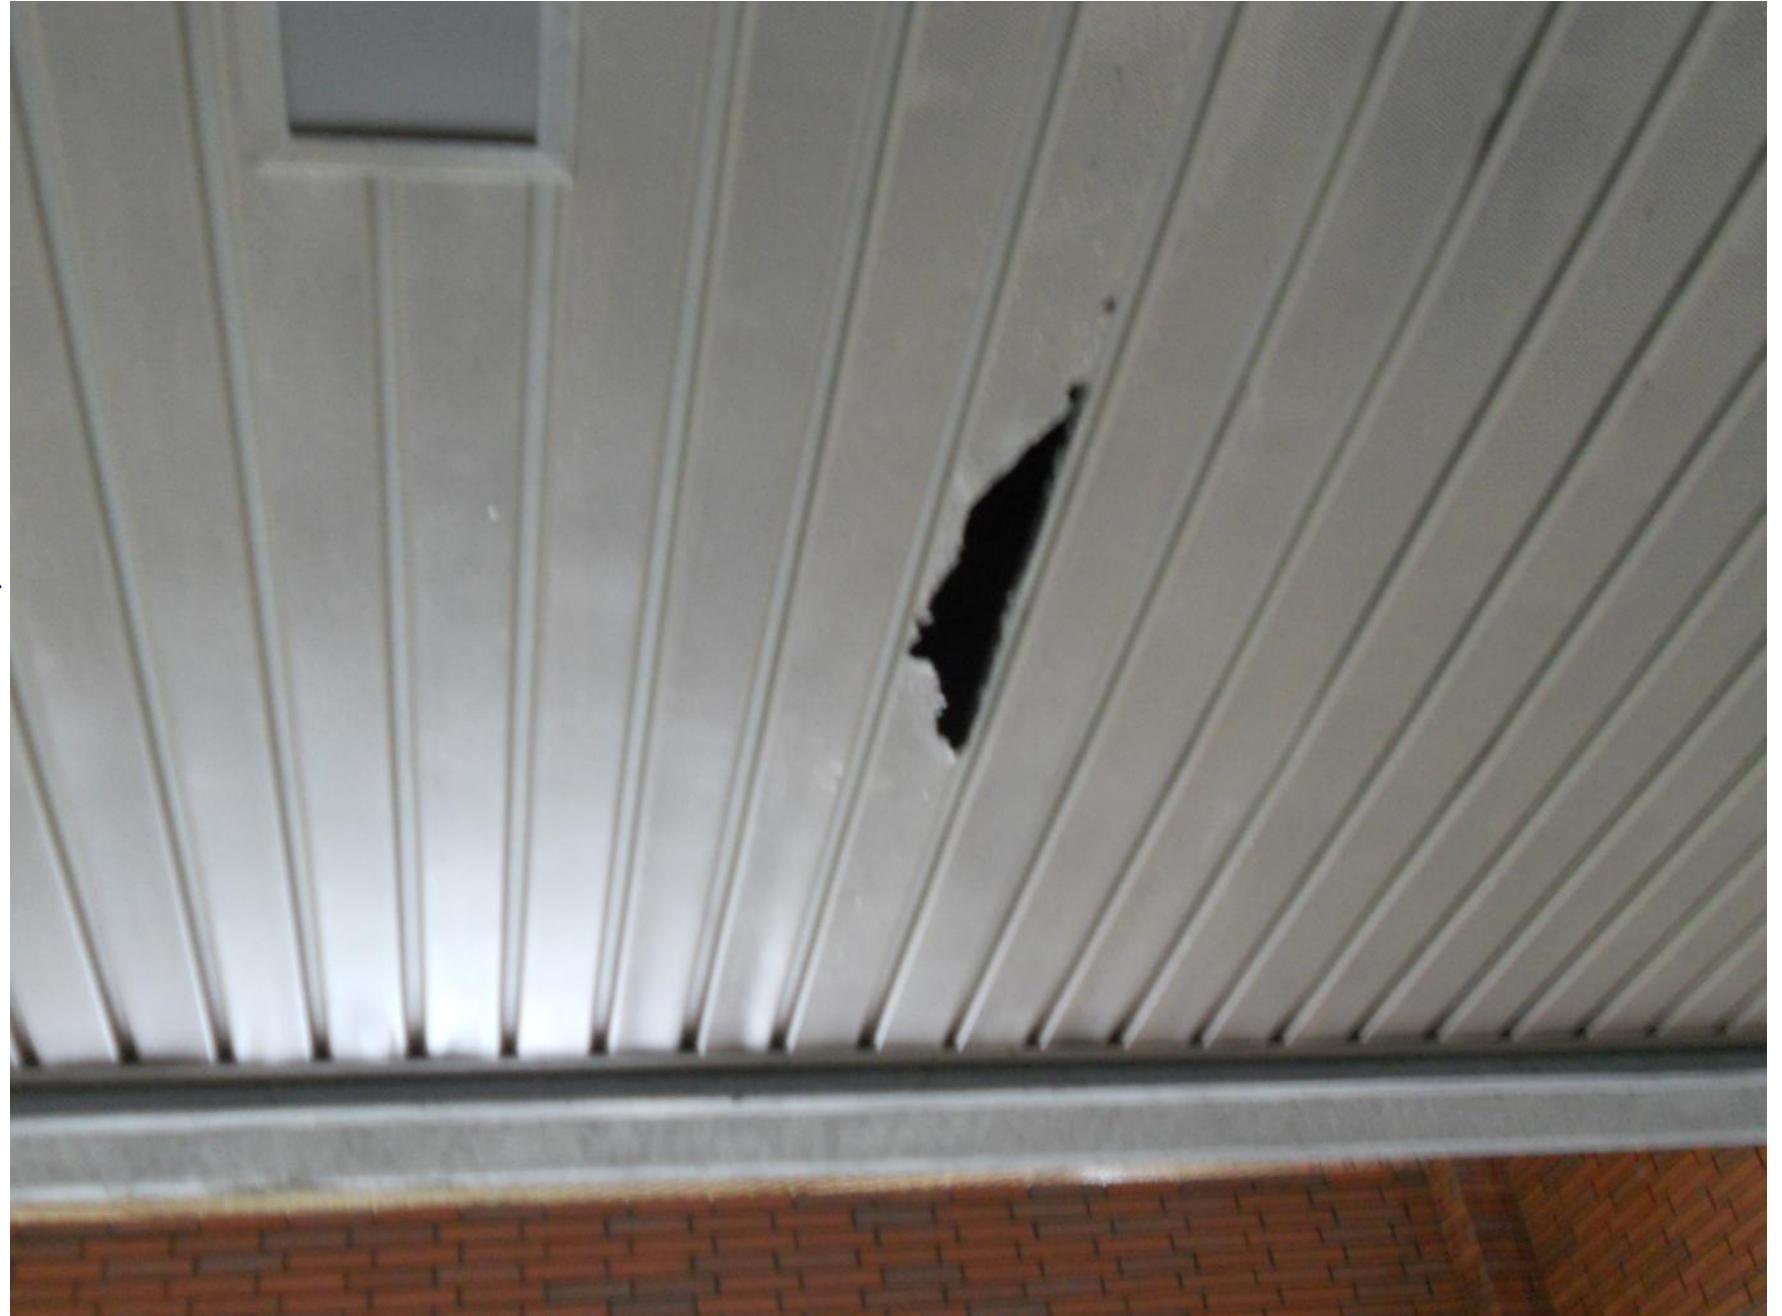
自強校區- 化工系館
建築物外觀
天花板破裂

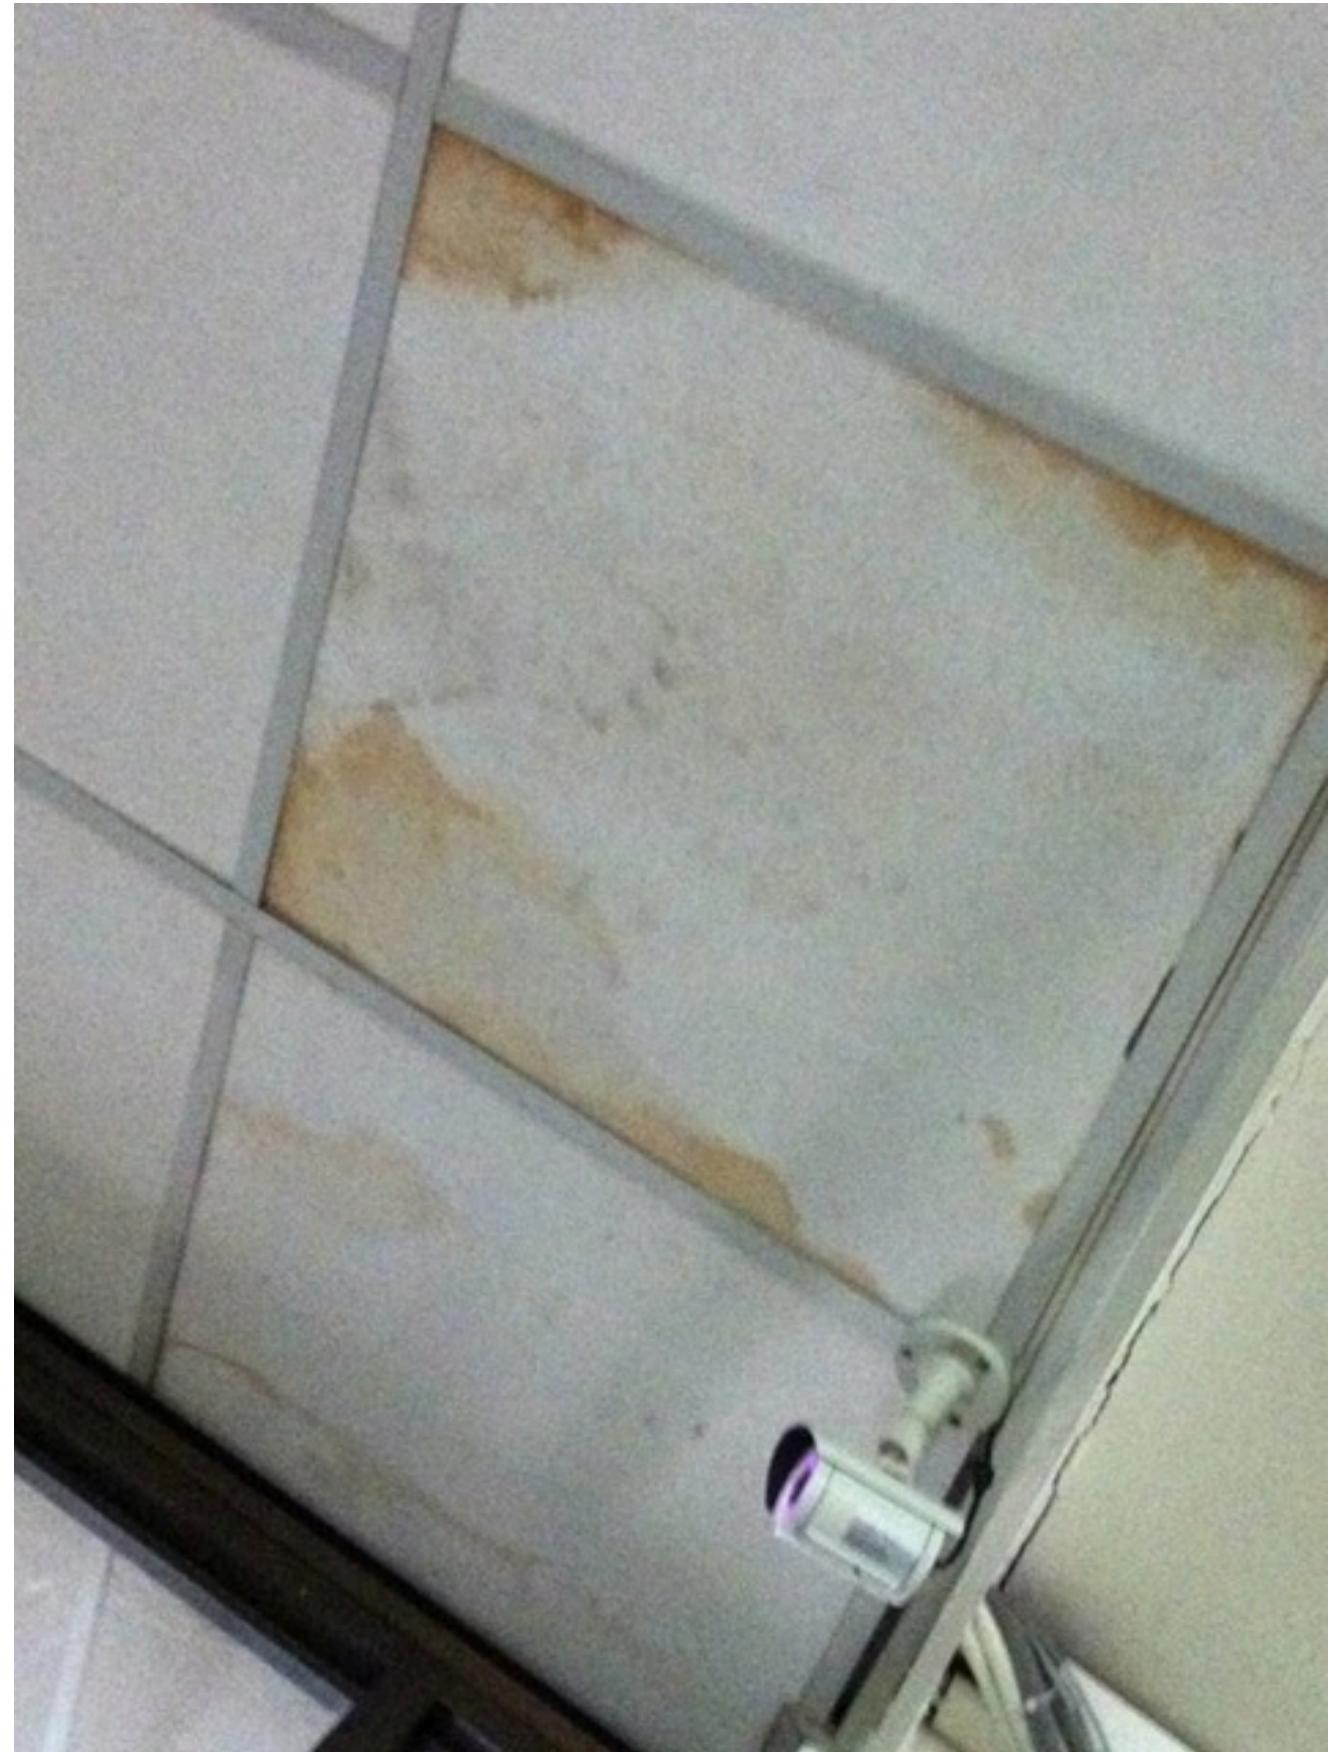
光復校區- 管理學院綜合大樓
(企管. 交管. 統計系)

天花板漏水

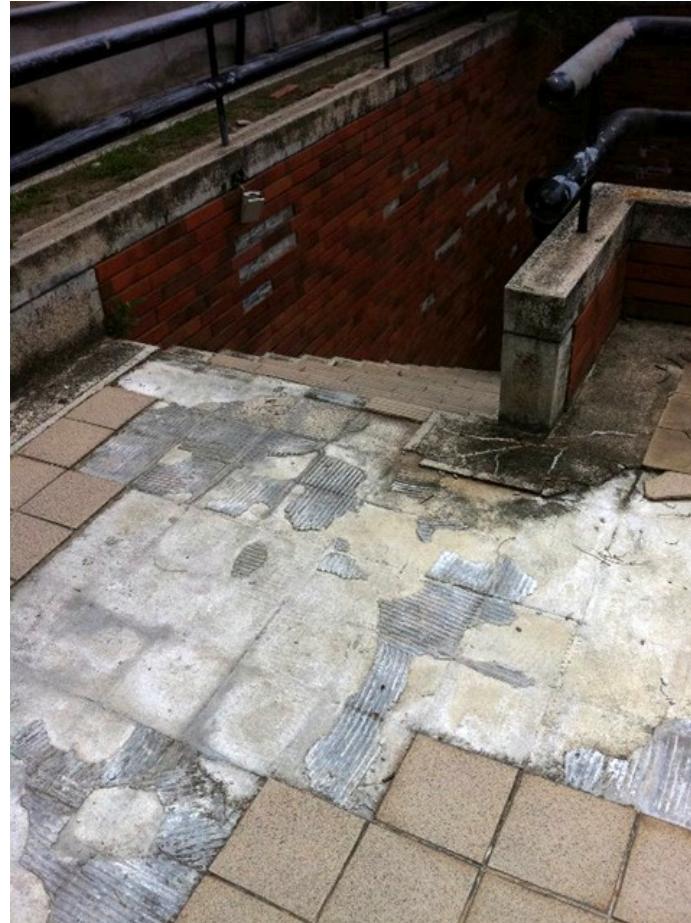
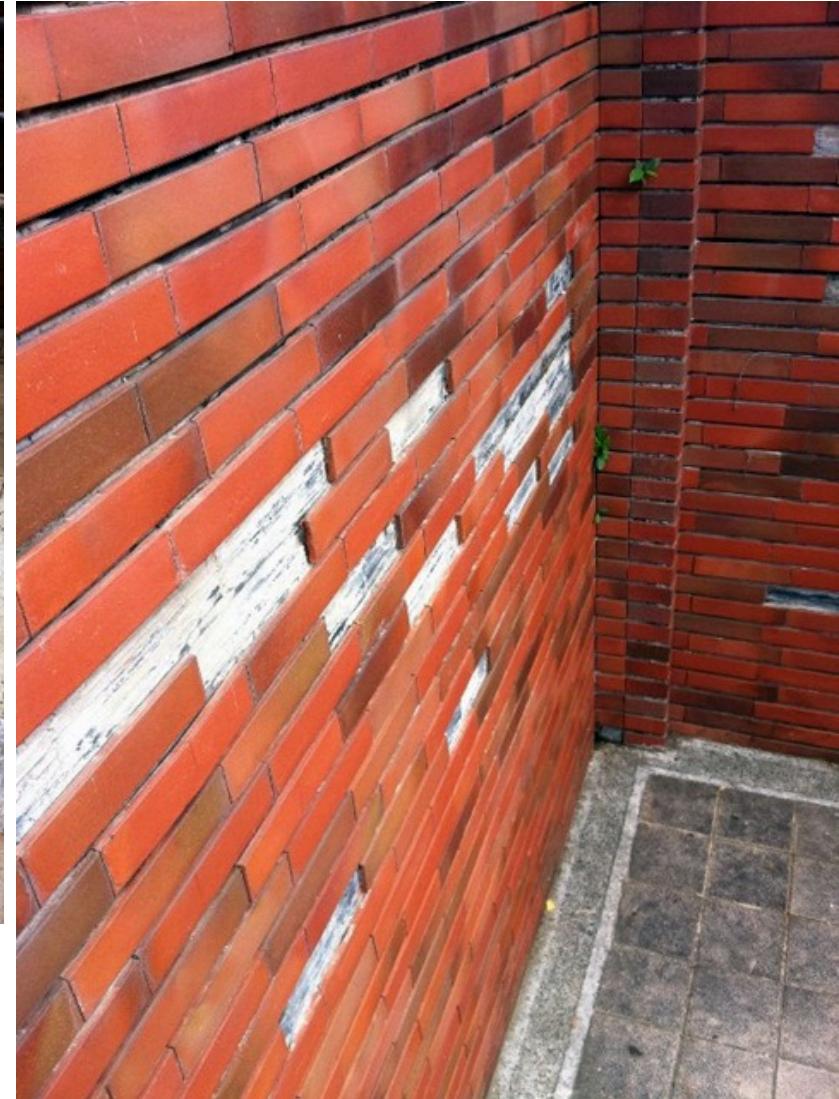
成功校區- 成功校區地下停車場

磁磚脫落

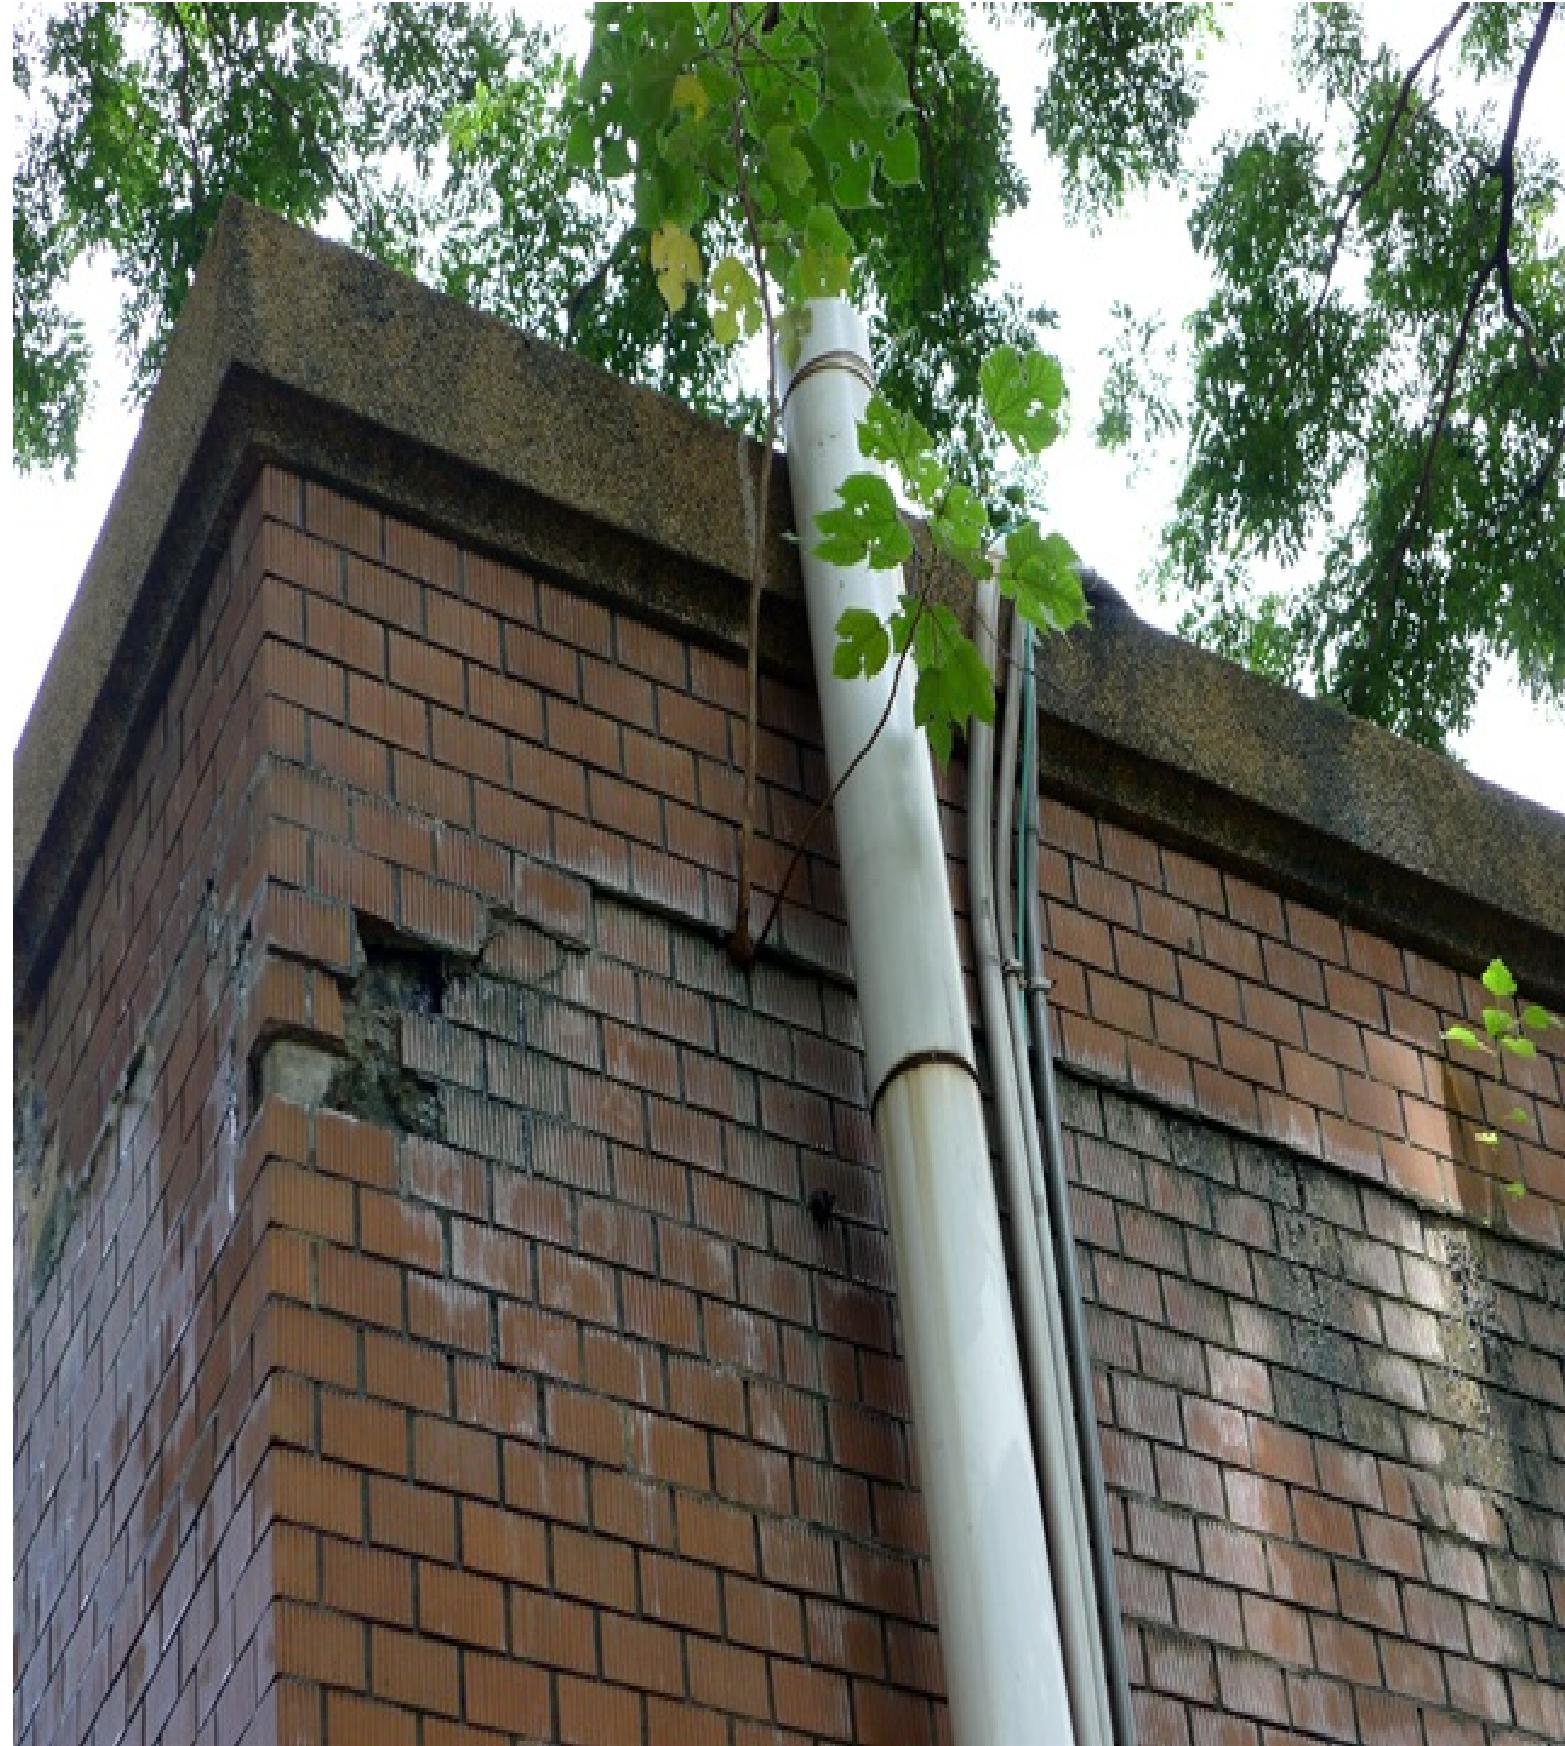
成功校區- 格致堂
建築物外觀
面磚脫落
