101年度 全校建築物及附屬設備維護 宣導講習

主辦單位：總務處 營繕組
簡報單位：塗能誼 建築師

塗能誼建築師事務所
TNE&Parteners

中華民國101年11月 日

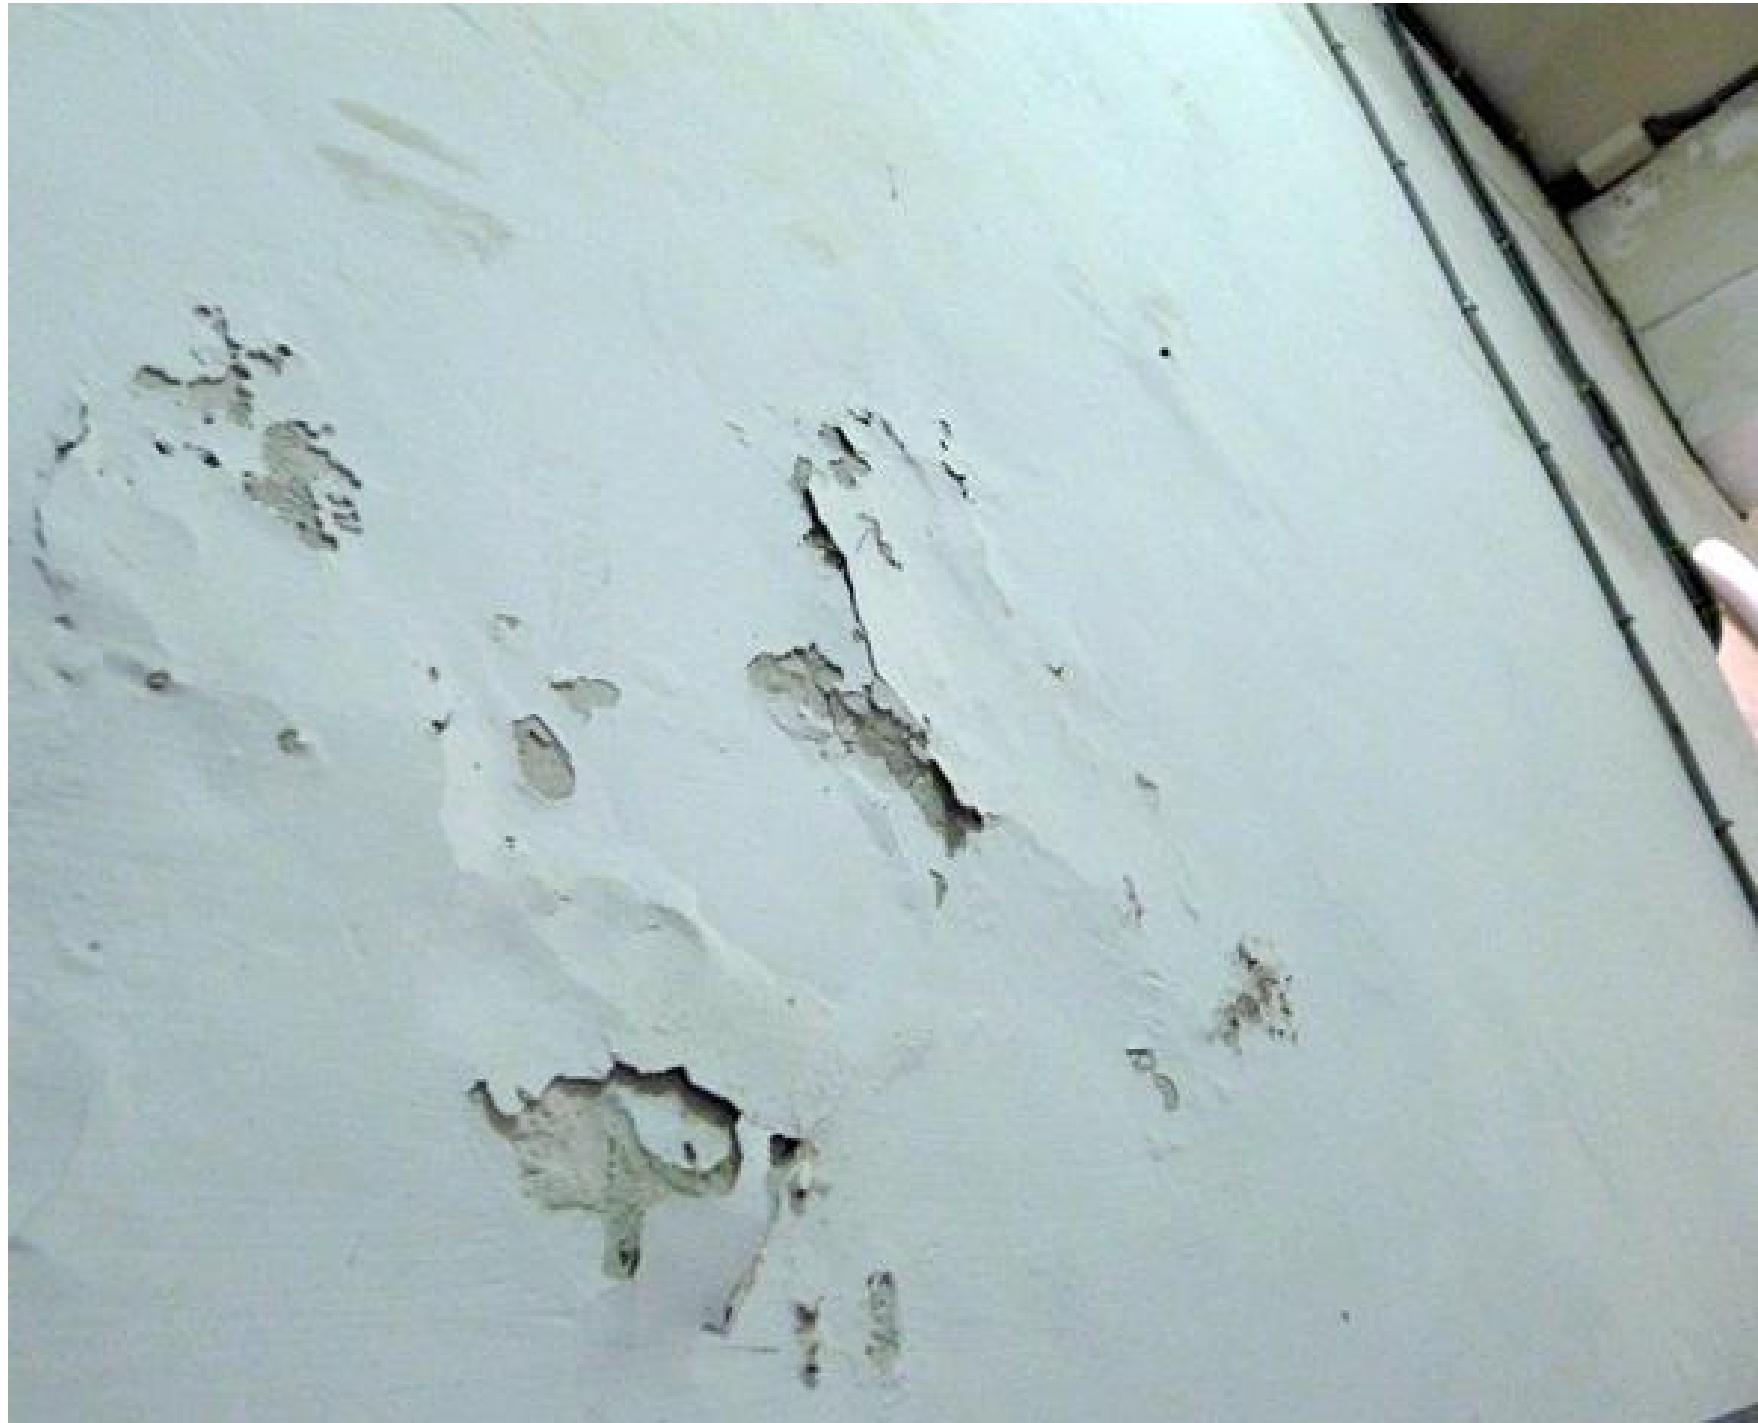
成功校區- 土木工程館
建築物外觀
壁癌及漏水

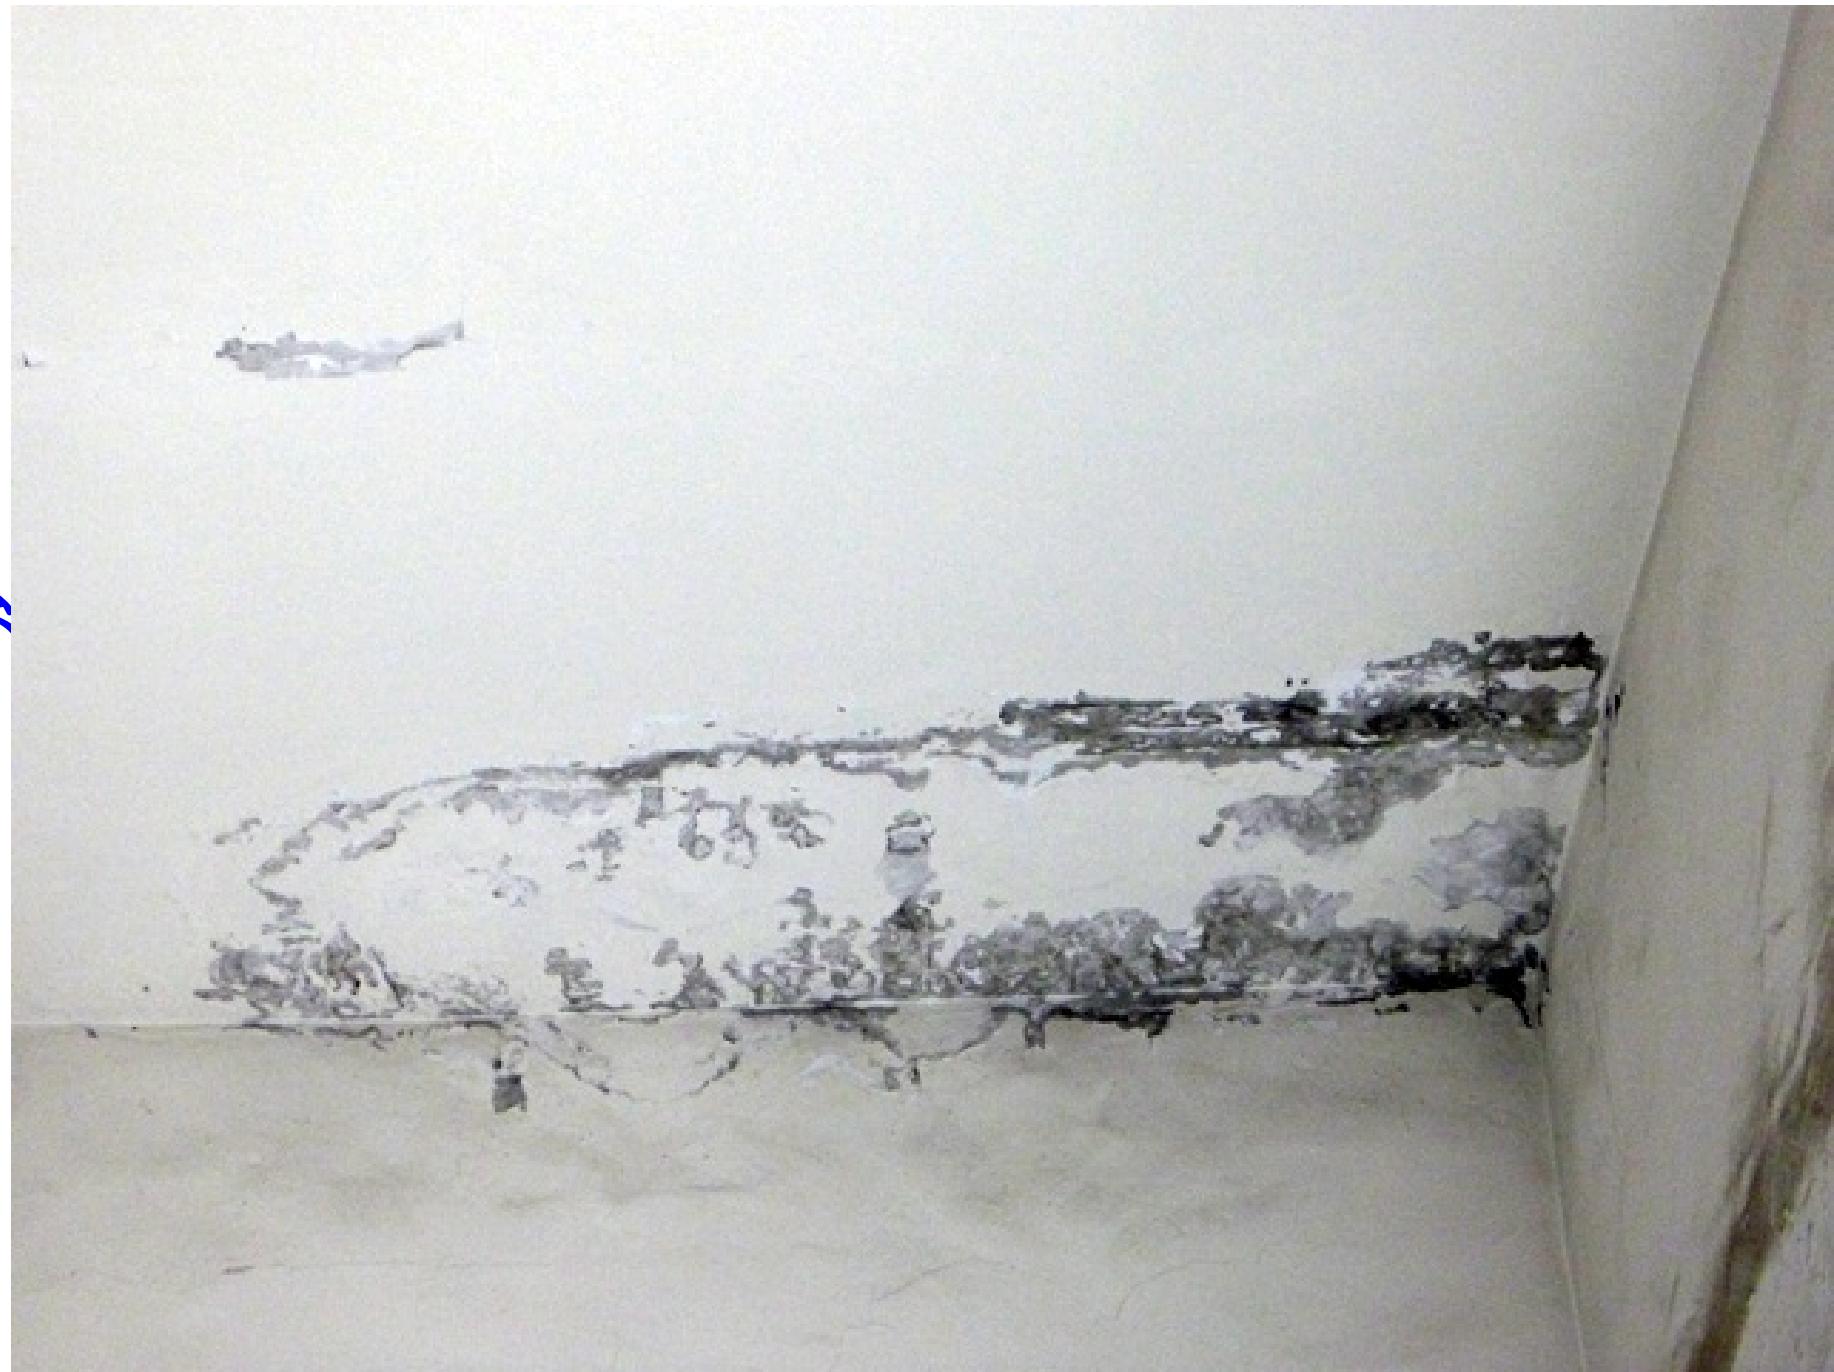
成功校區- 資訊工程系
建築物外觀
壁癌及漏水

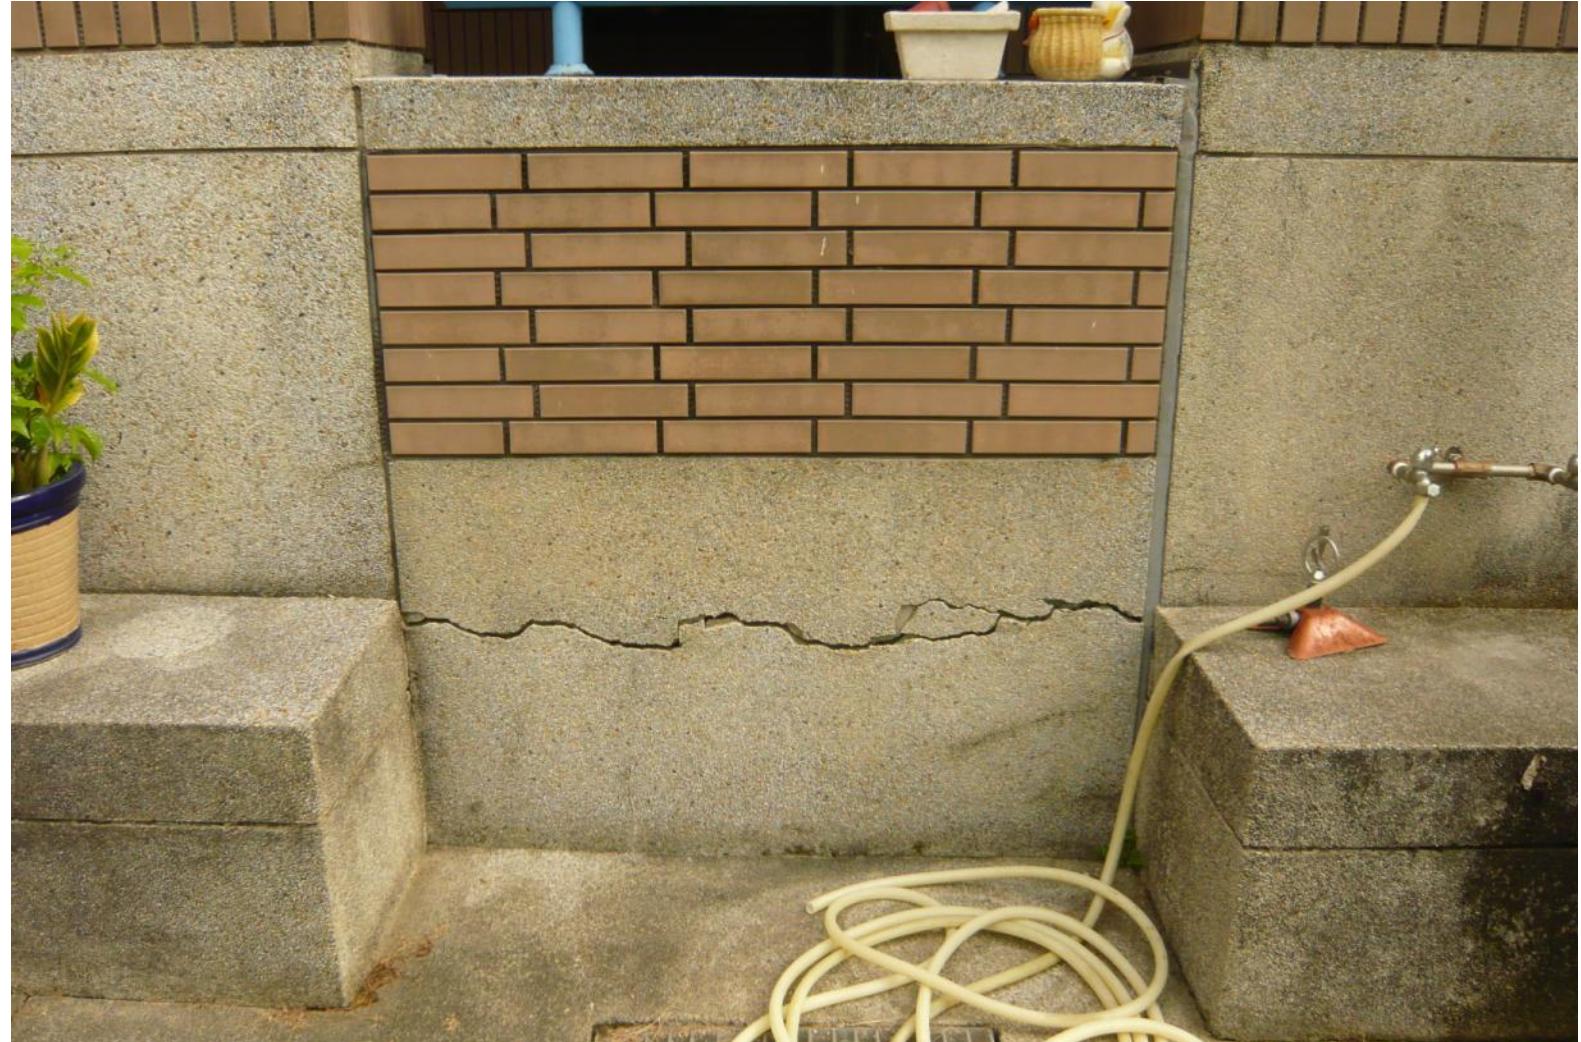
成功校區-工科系館
建築物外觀
牆面龜裂

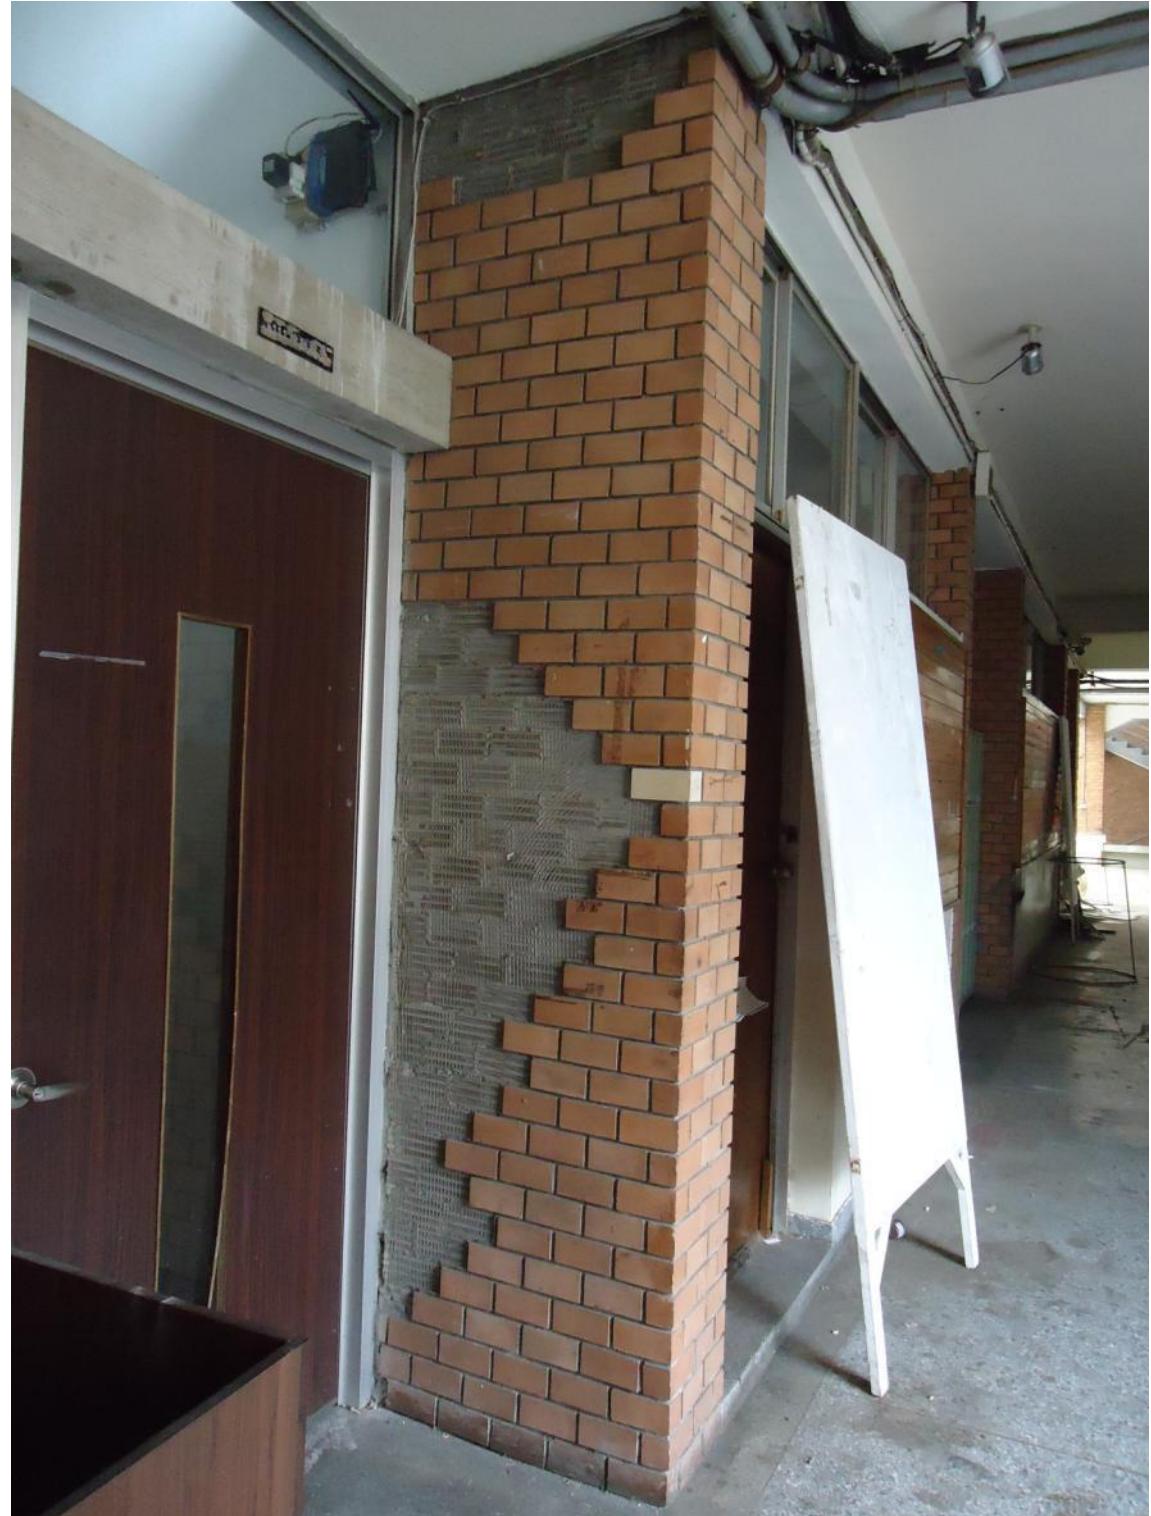
光復校區-建築系
建築物外觀
面磚脫落

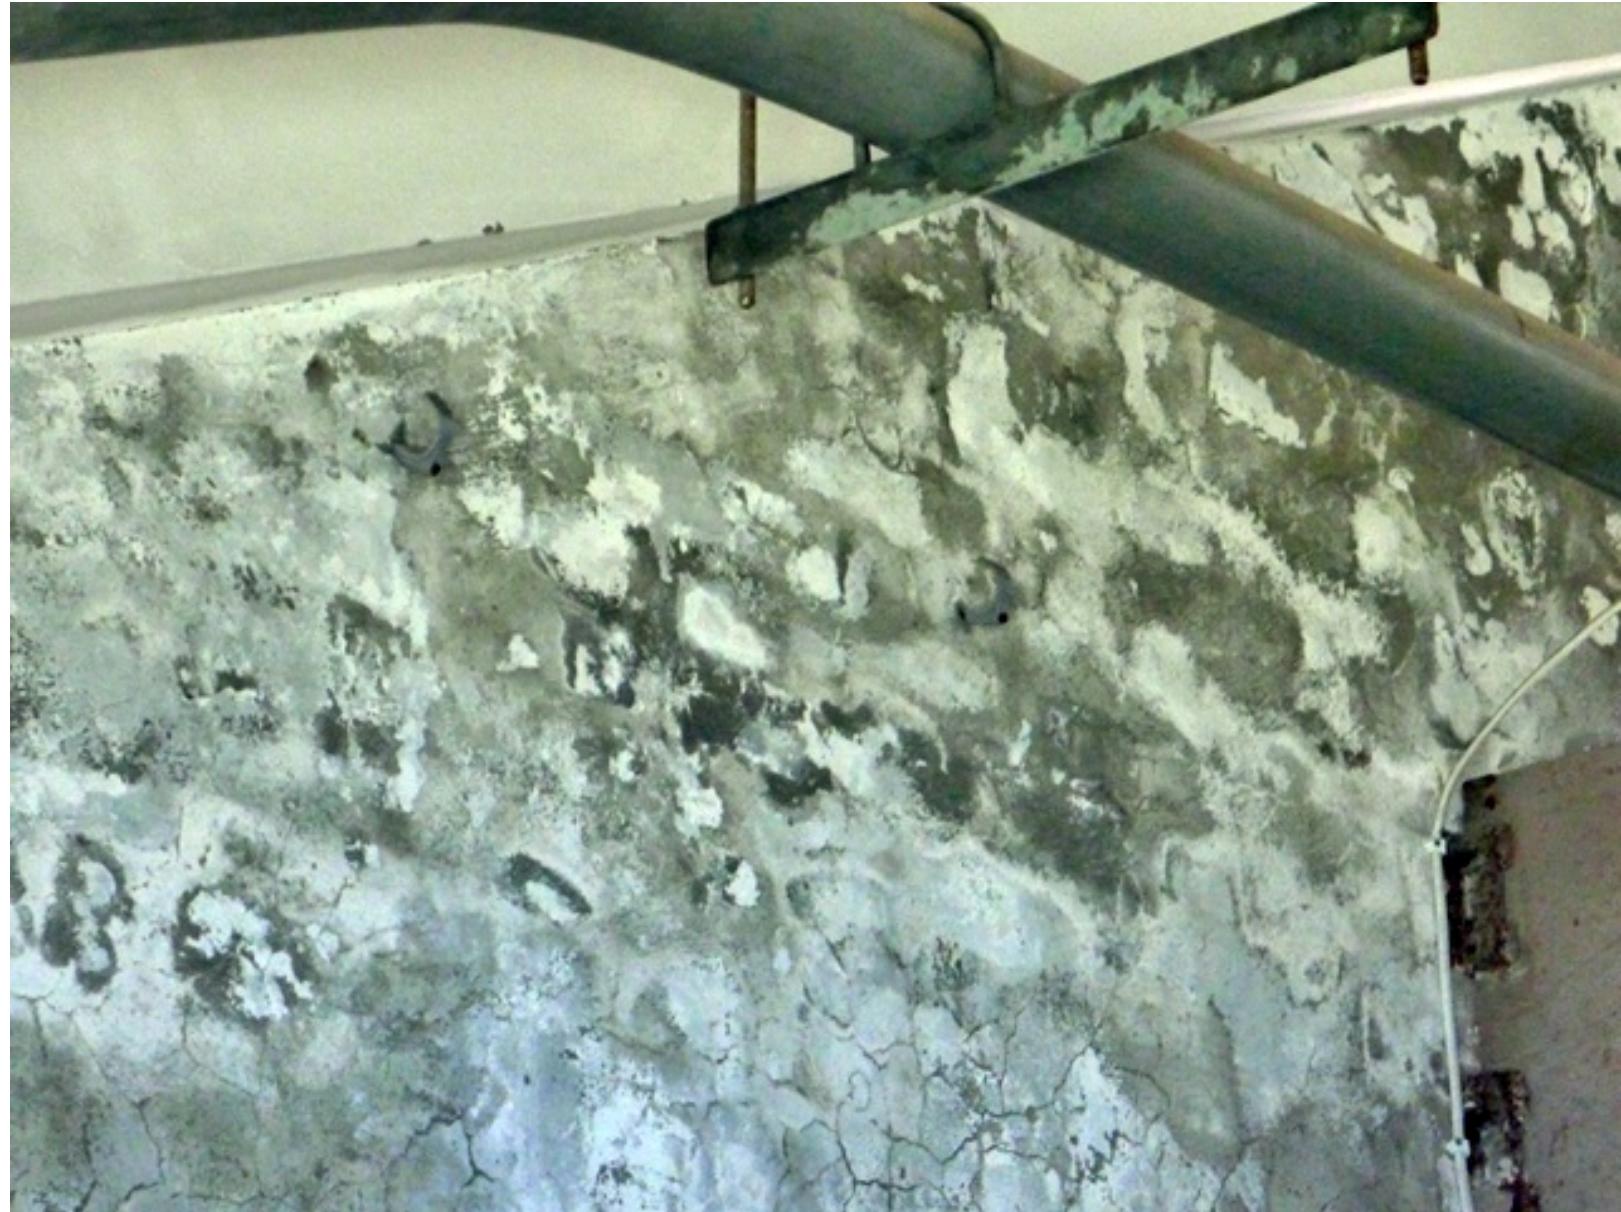
勝利校區-游泳池邊抽水間
建築物外觀
壁癌及漏水

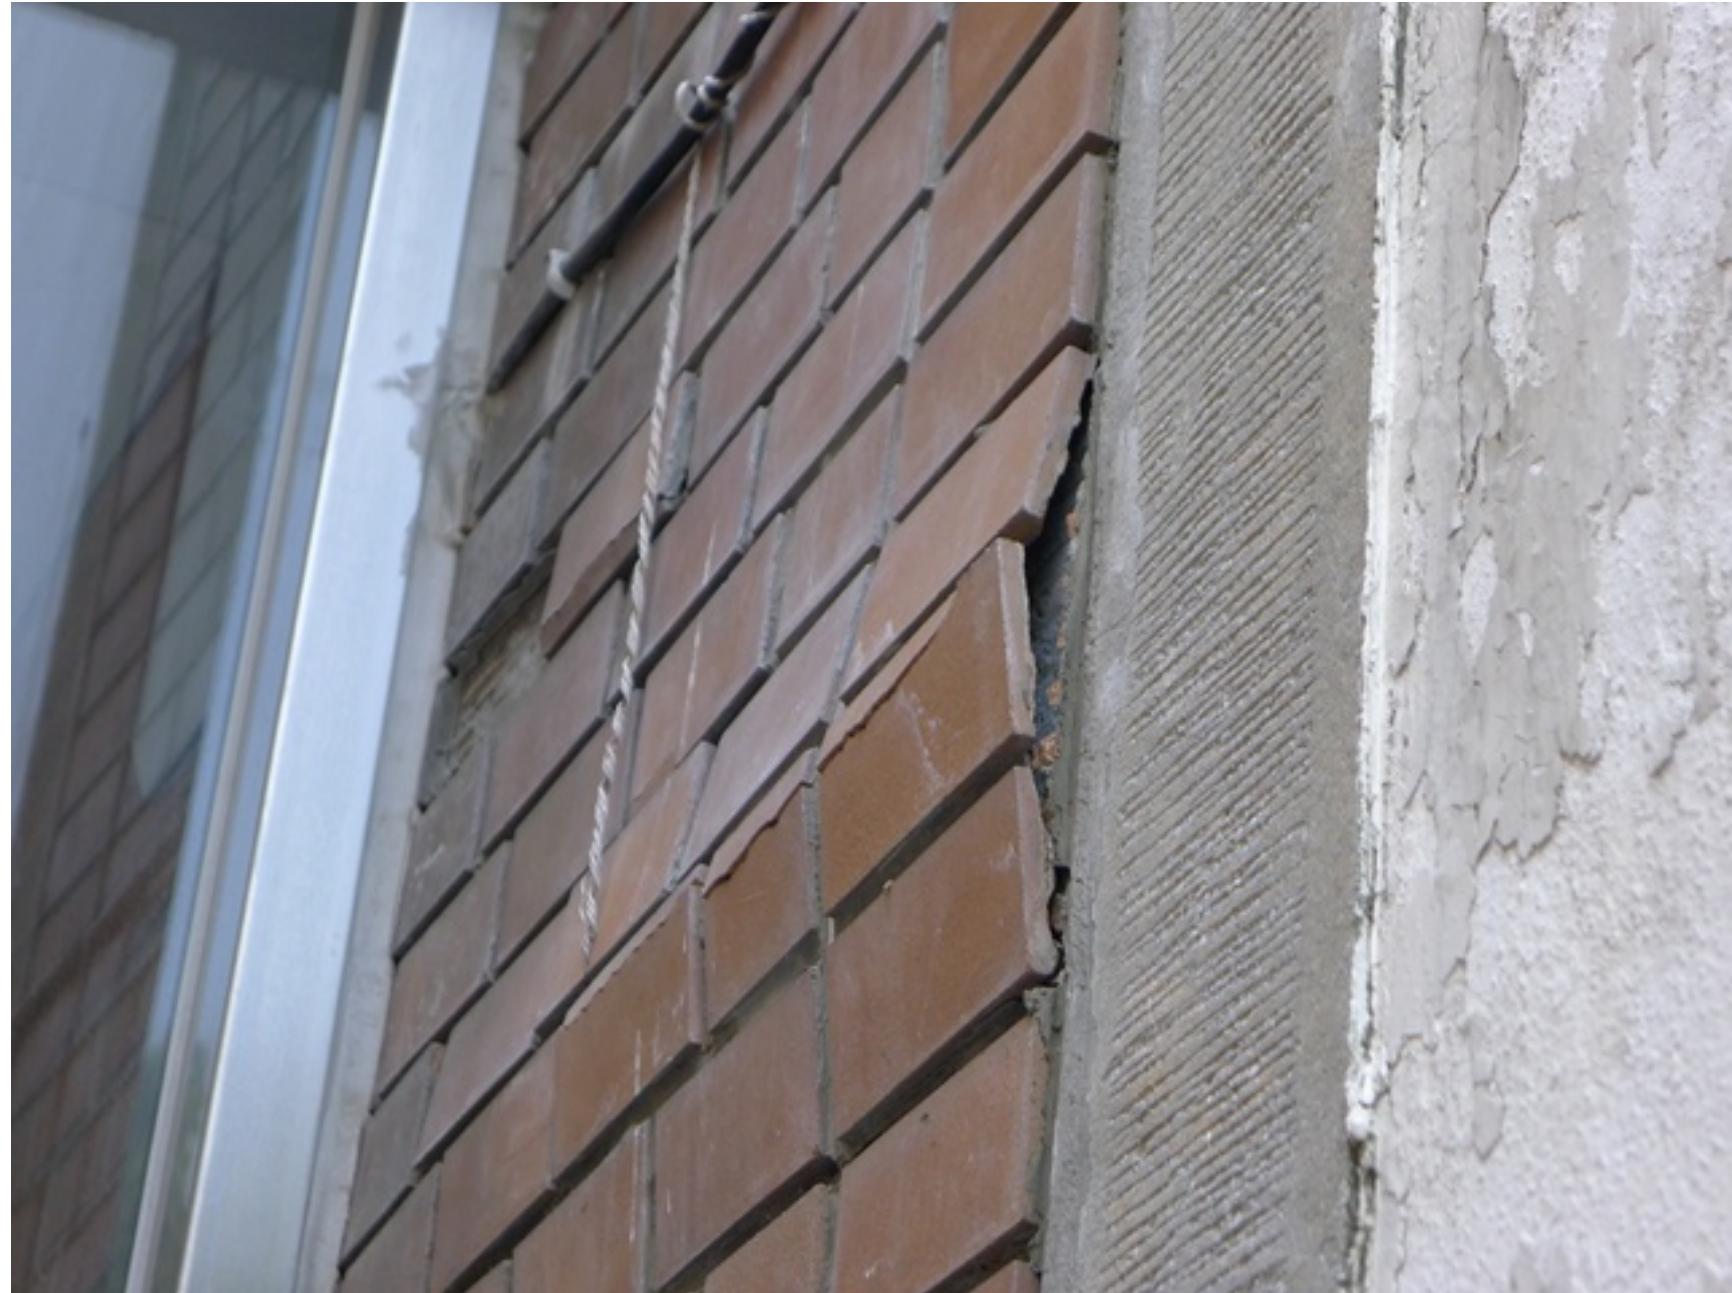
光復校區- 建築系館
建築物外觀
面磚脫落

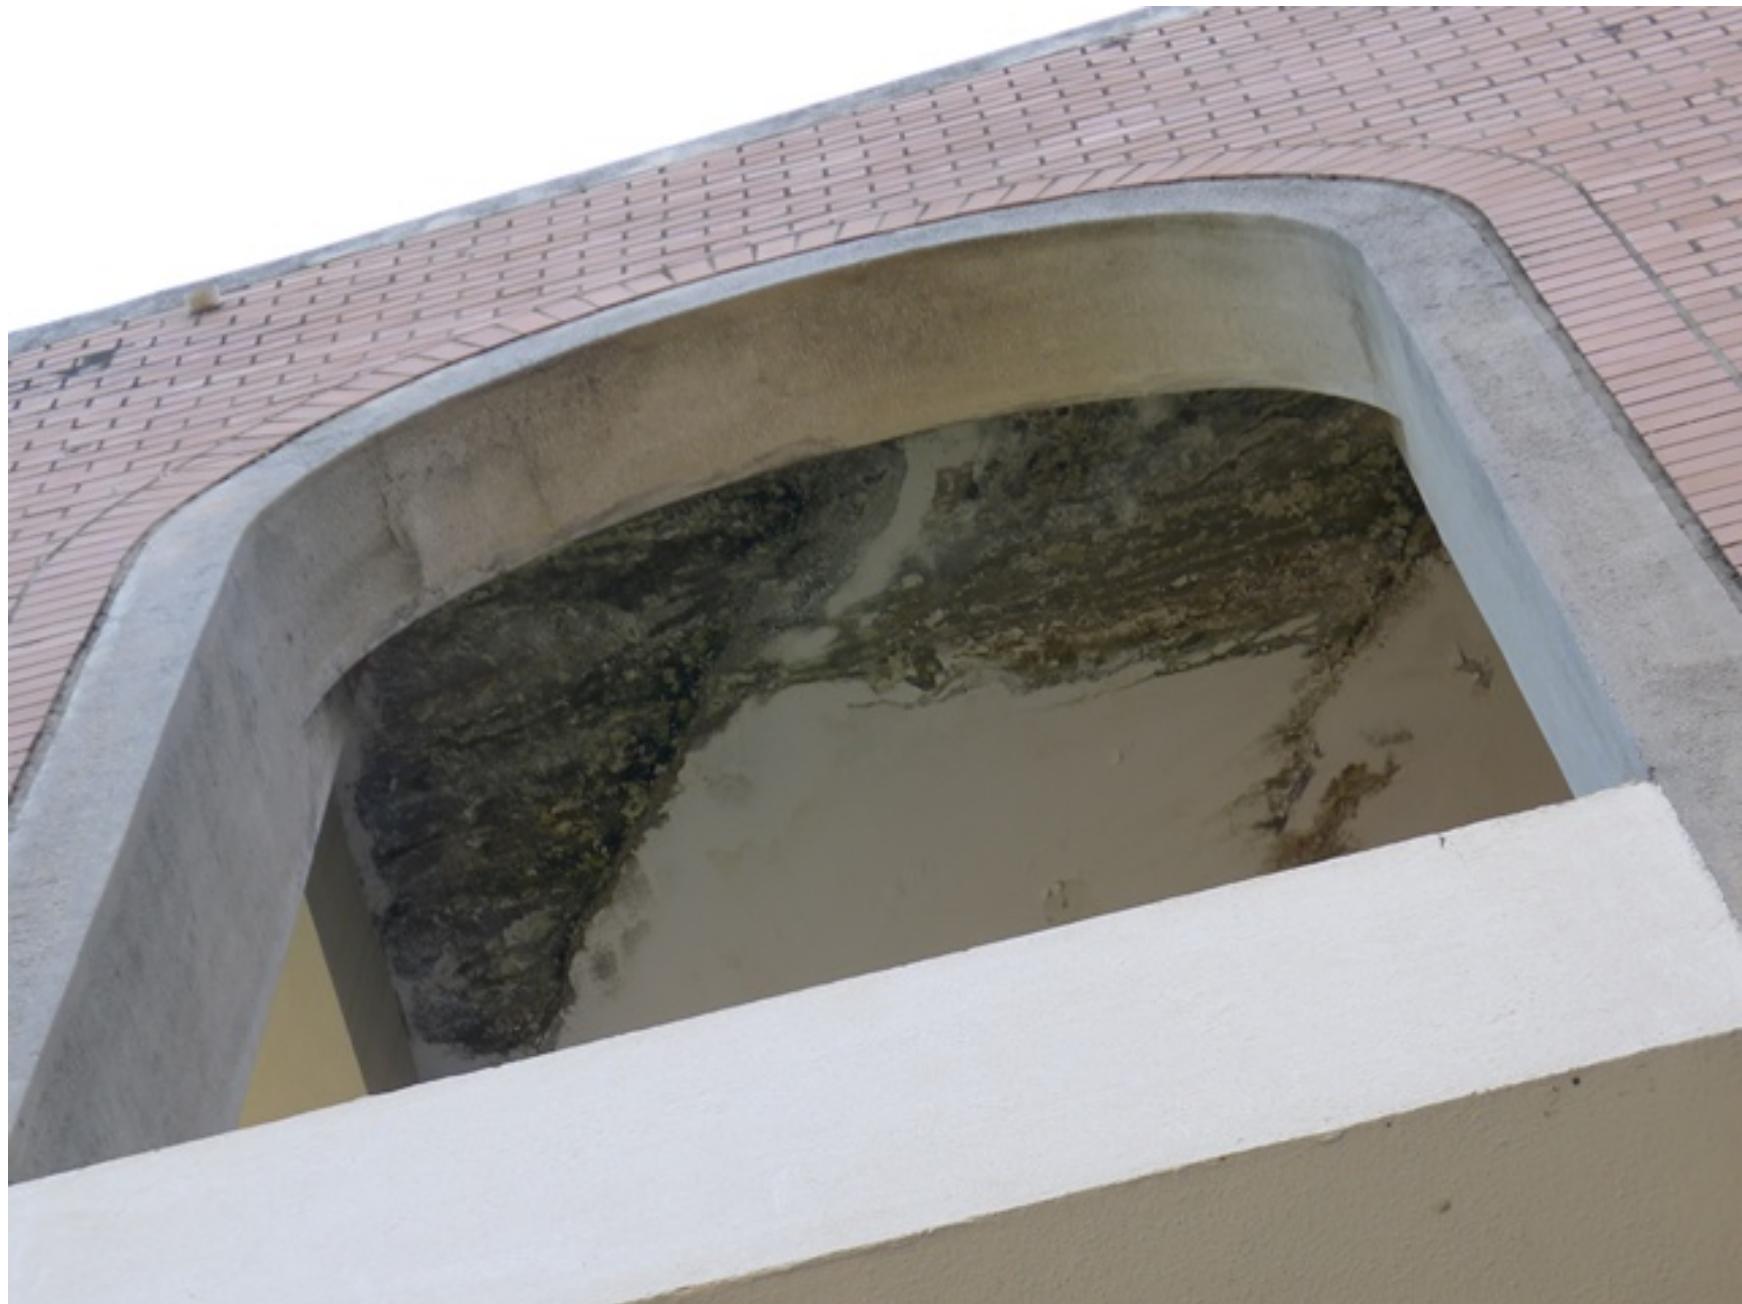
光復校區- 建築系館
建築物外觀
壁癌

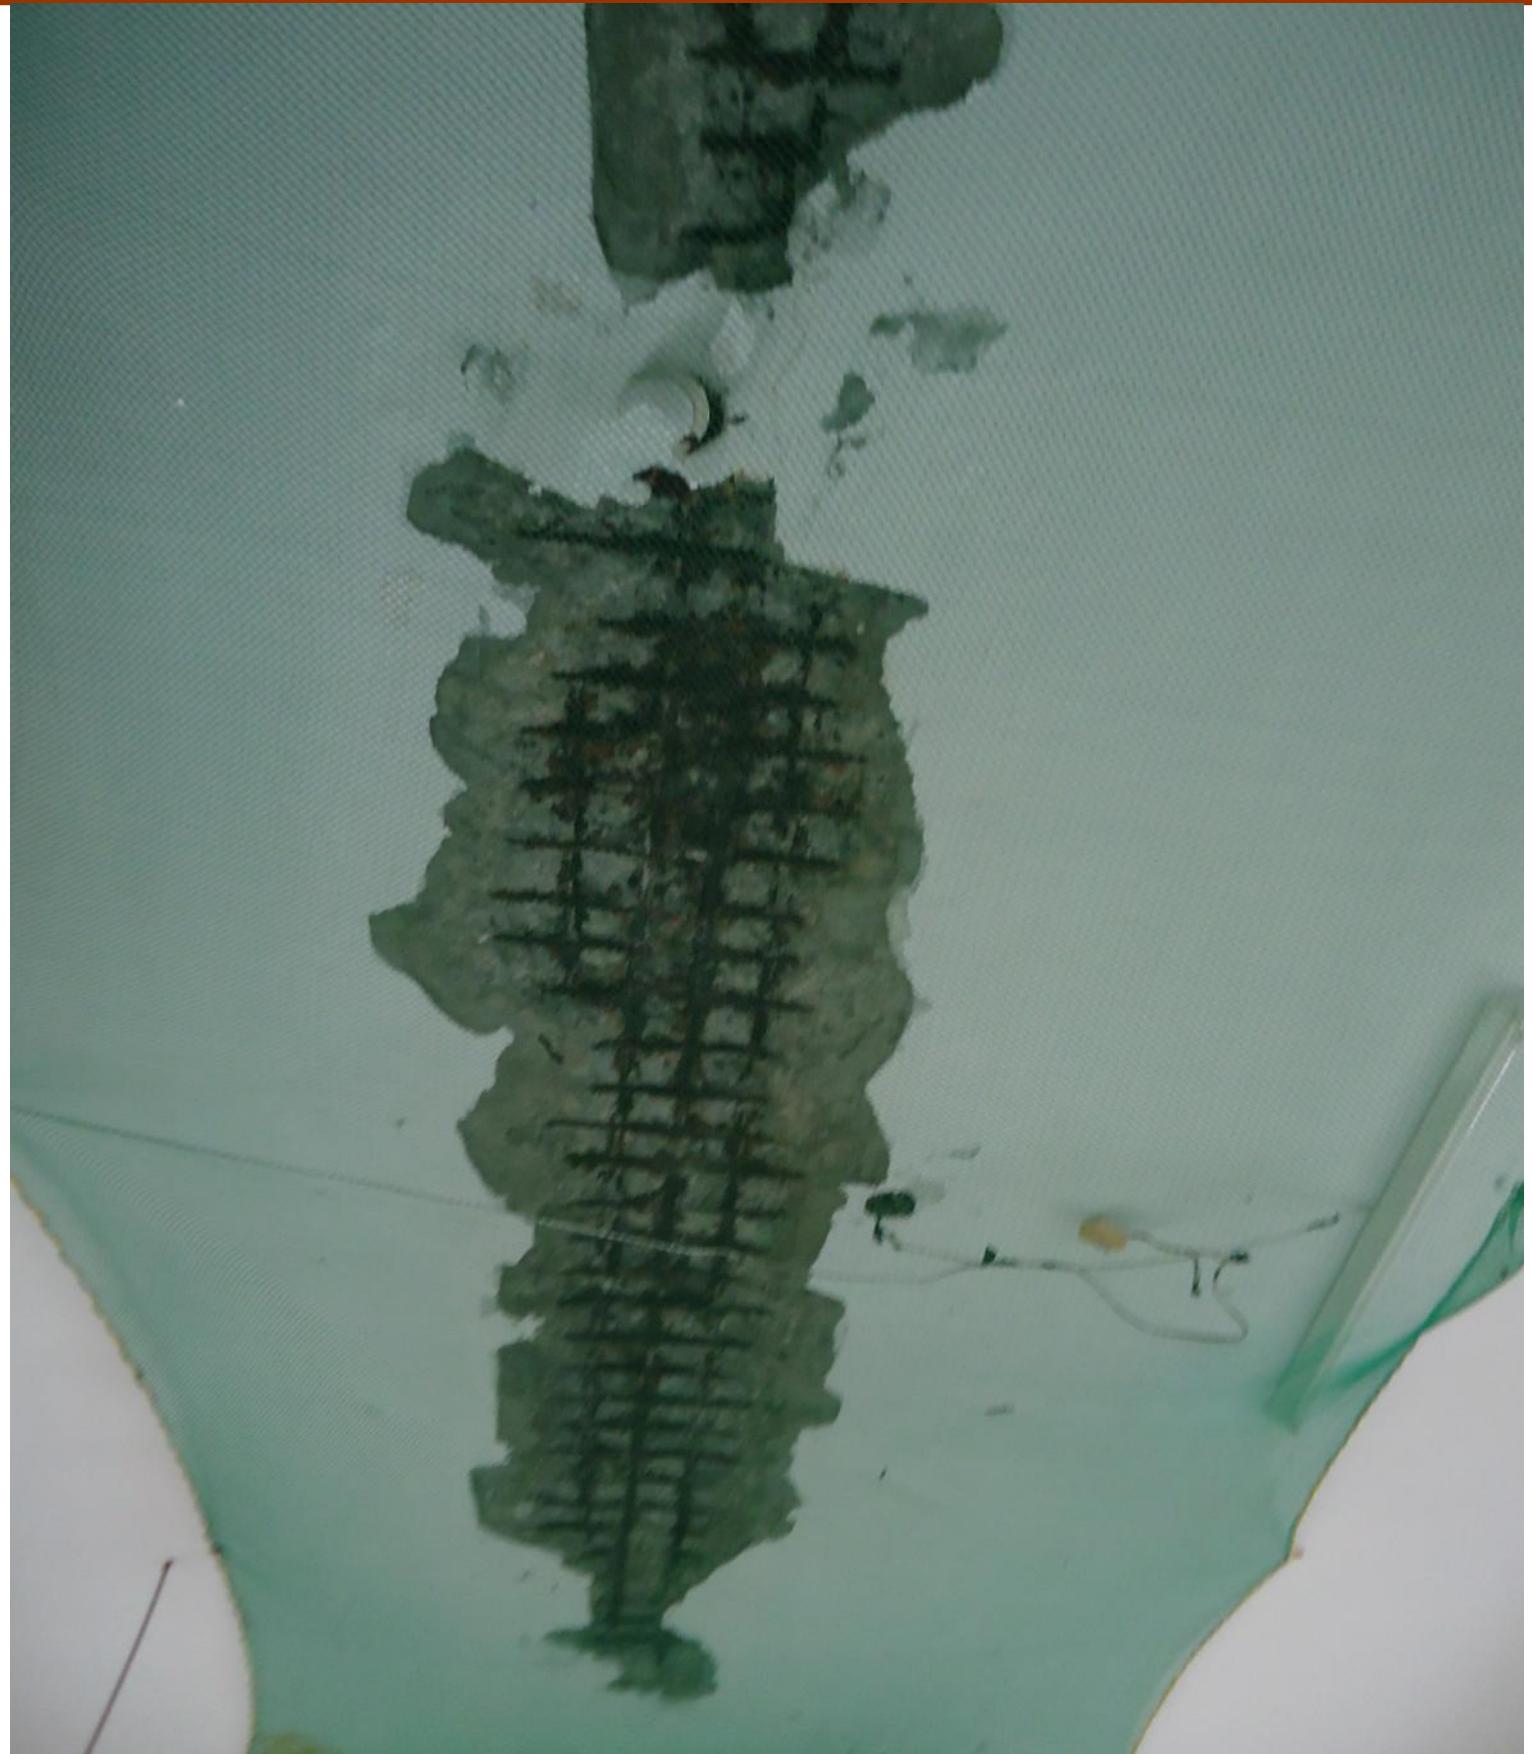
成杏-醫學工程研究所
建築物外觀
天花板混凝土剝落

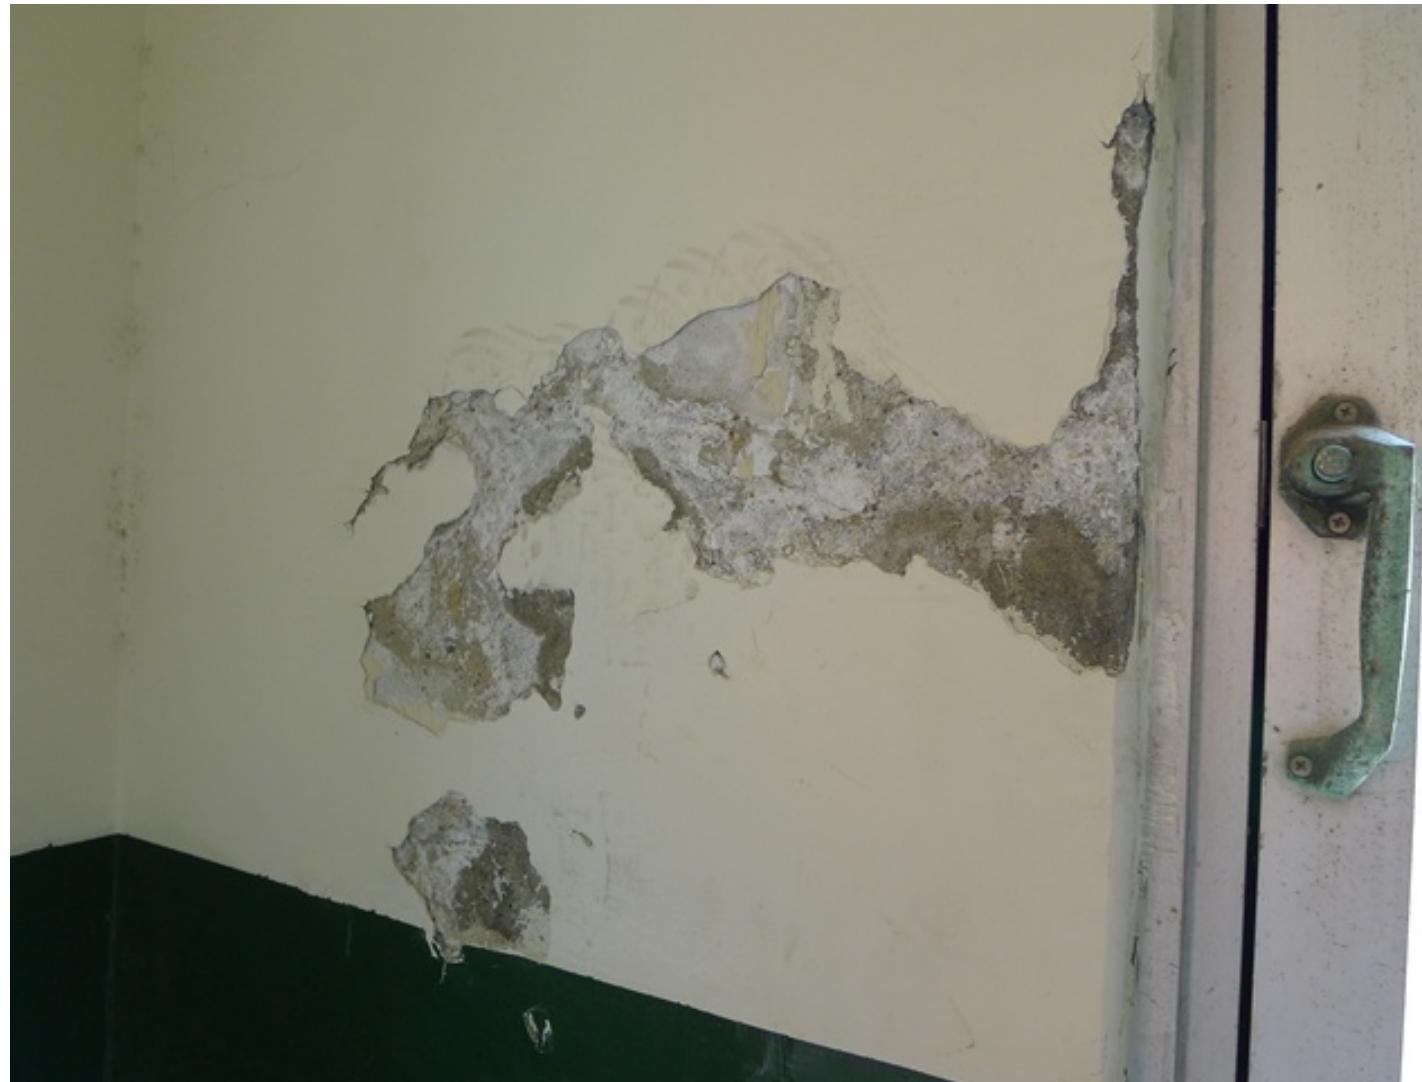
光復校區- 唯農大樓
建築物外觀
壁癌

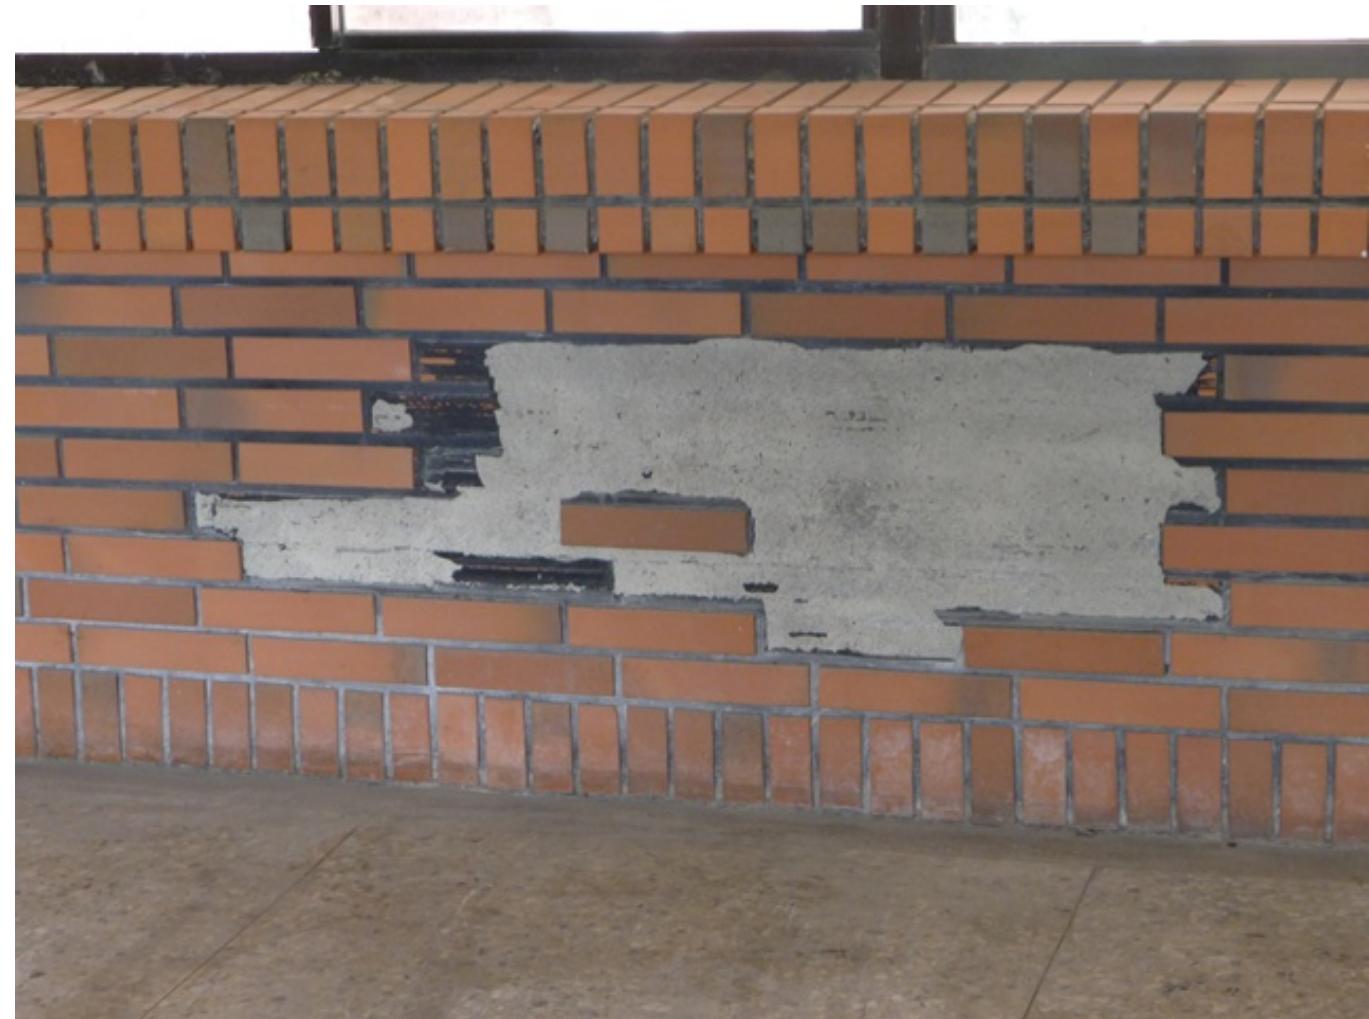
光復校區- 雲平大樓東棟
(人文暨社會教學大樓)

面磚脫落及無填灰縫

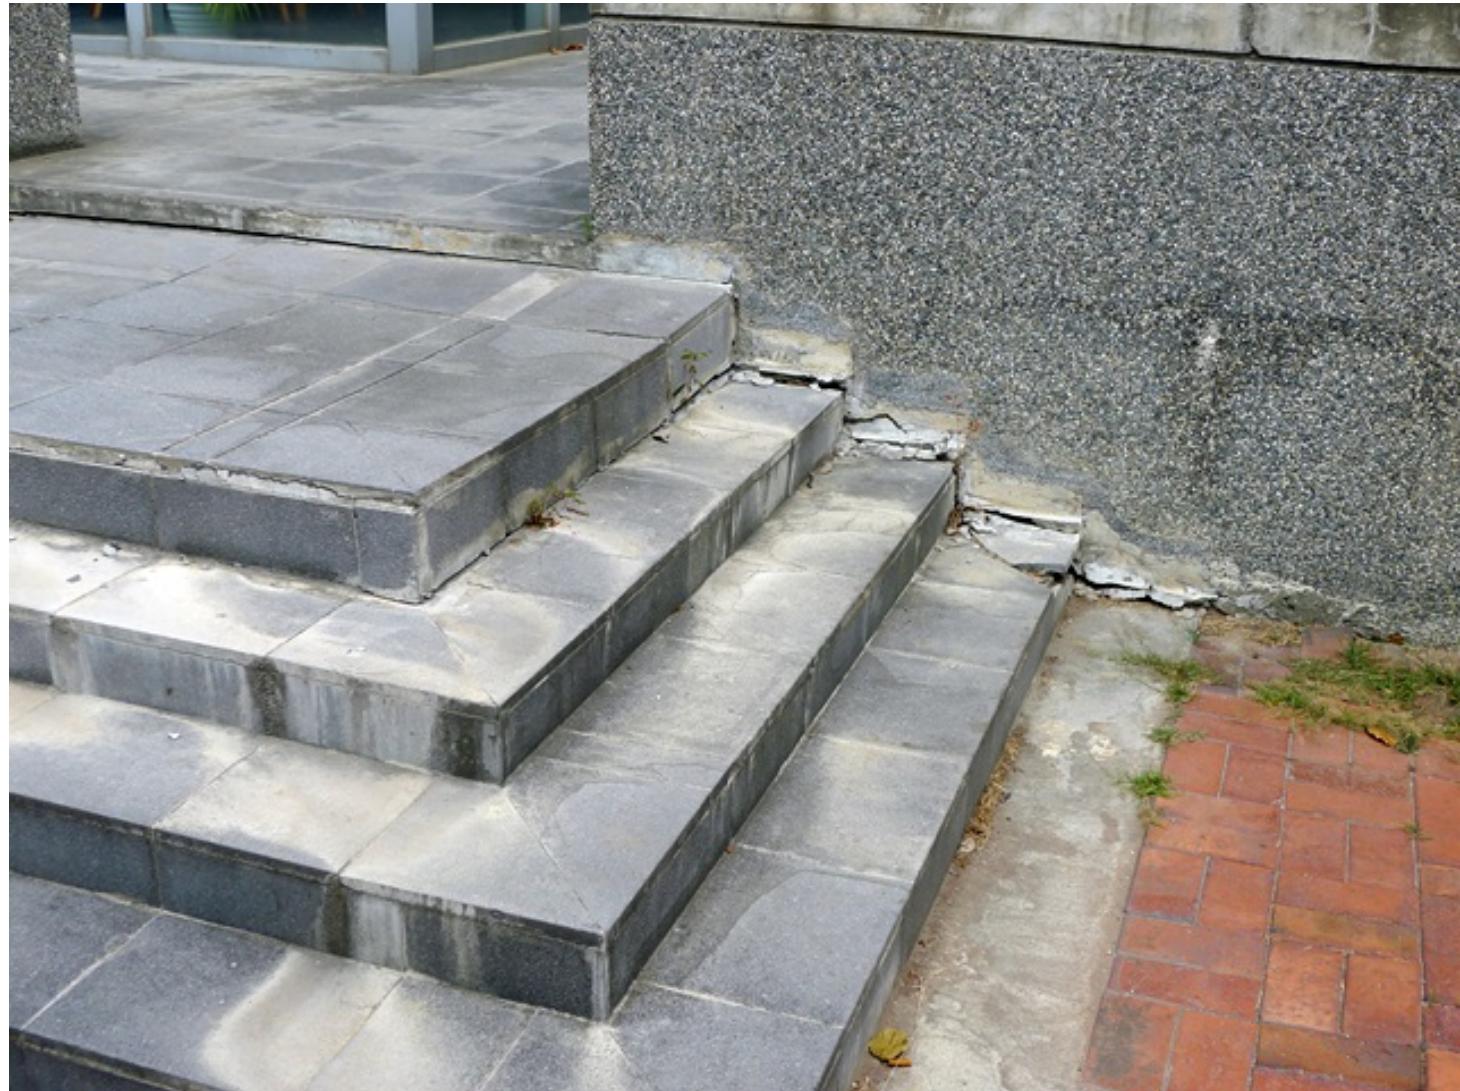
安南校區-環境資源研究管理 中心實驗大樓

地面因地層下陷產生裂縫
