101年度 全校建築物及附屬設備維護 宣導講習

主辦單位：總務處 營繕組
簡報單位：塗能誼 建築師

塗能誼建築師事務所
TNE&Parteners

中華民國101年11月 日

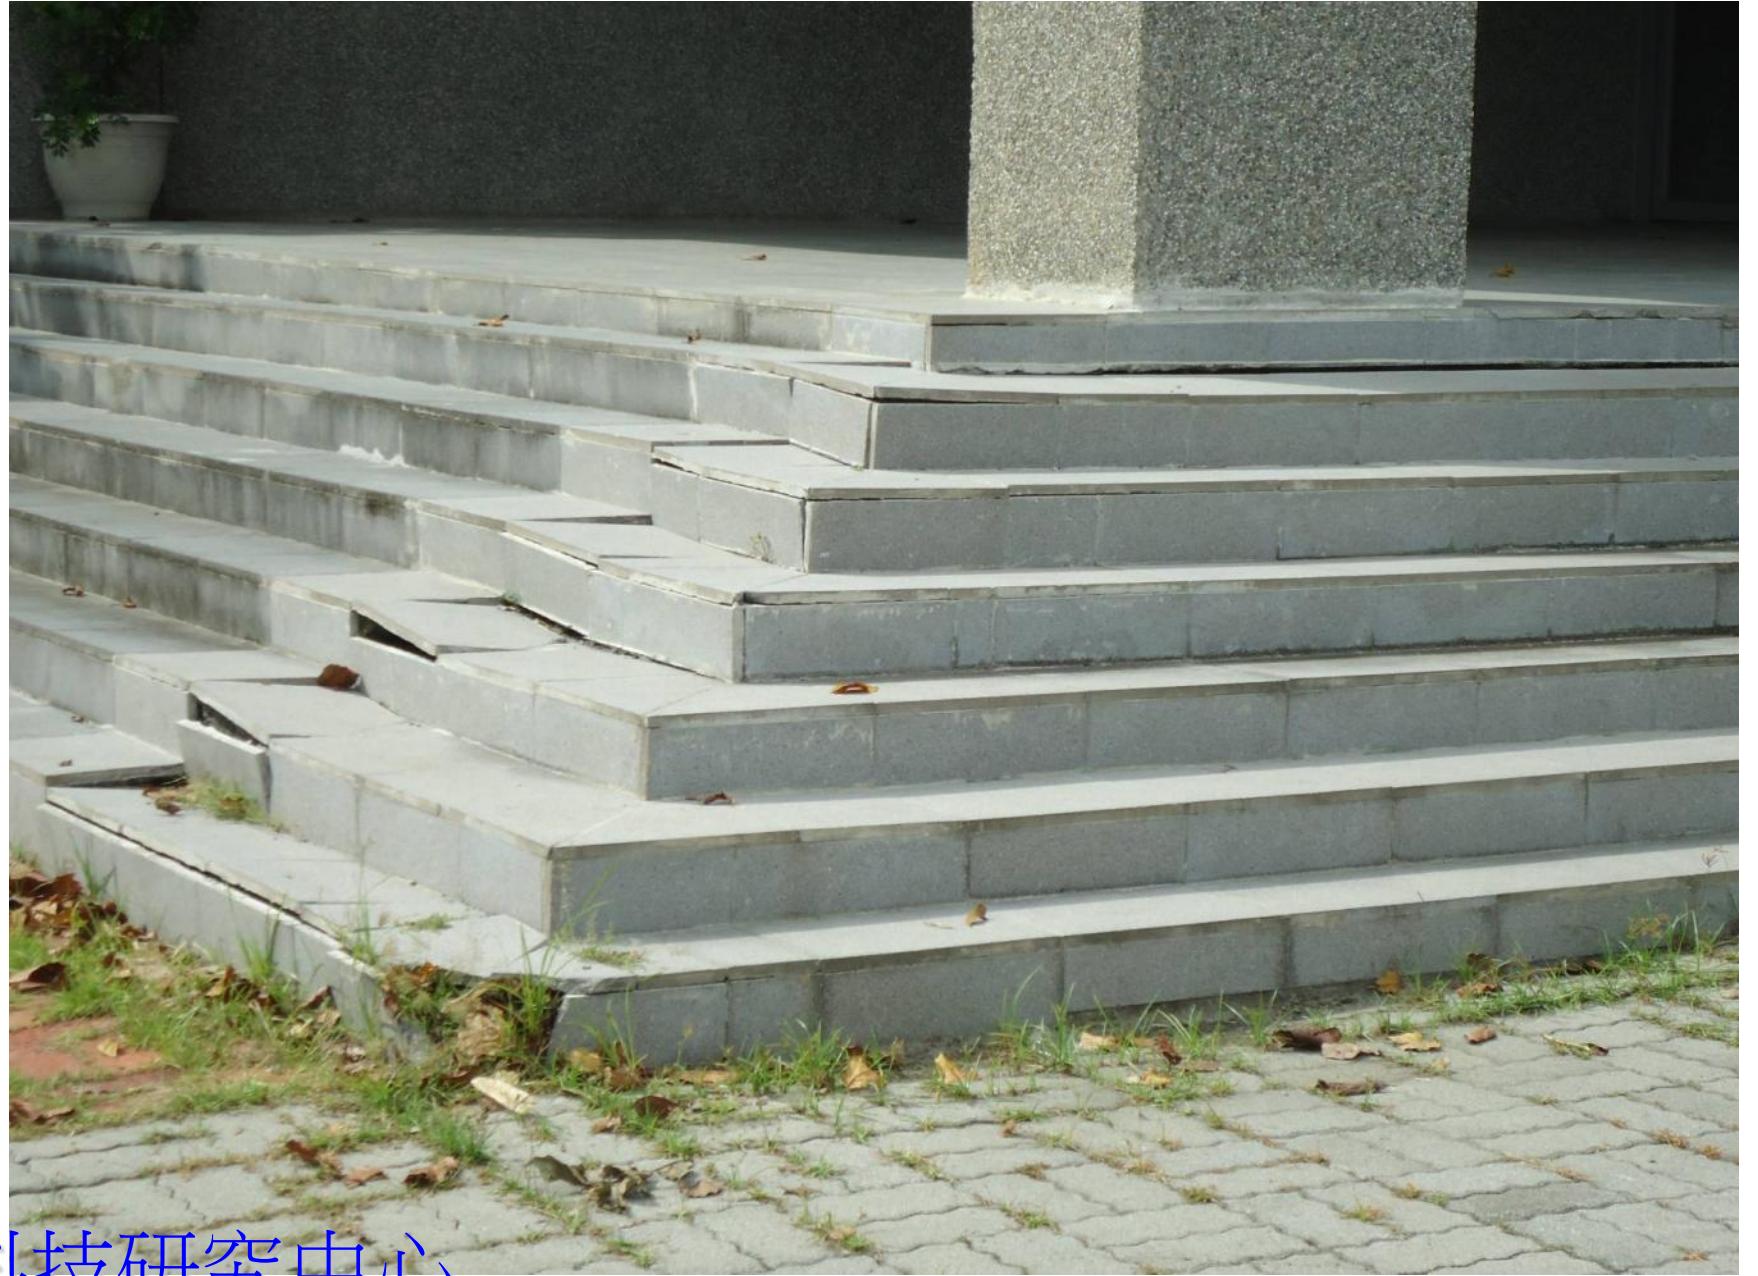
安南校區-永續環境科技研究中心

牆面地面因地層下陷產生裂縫

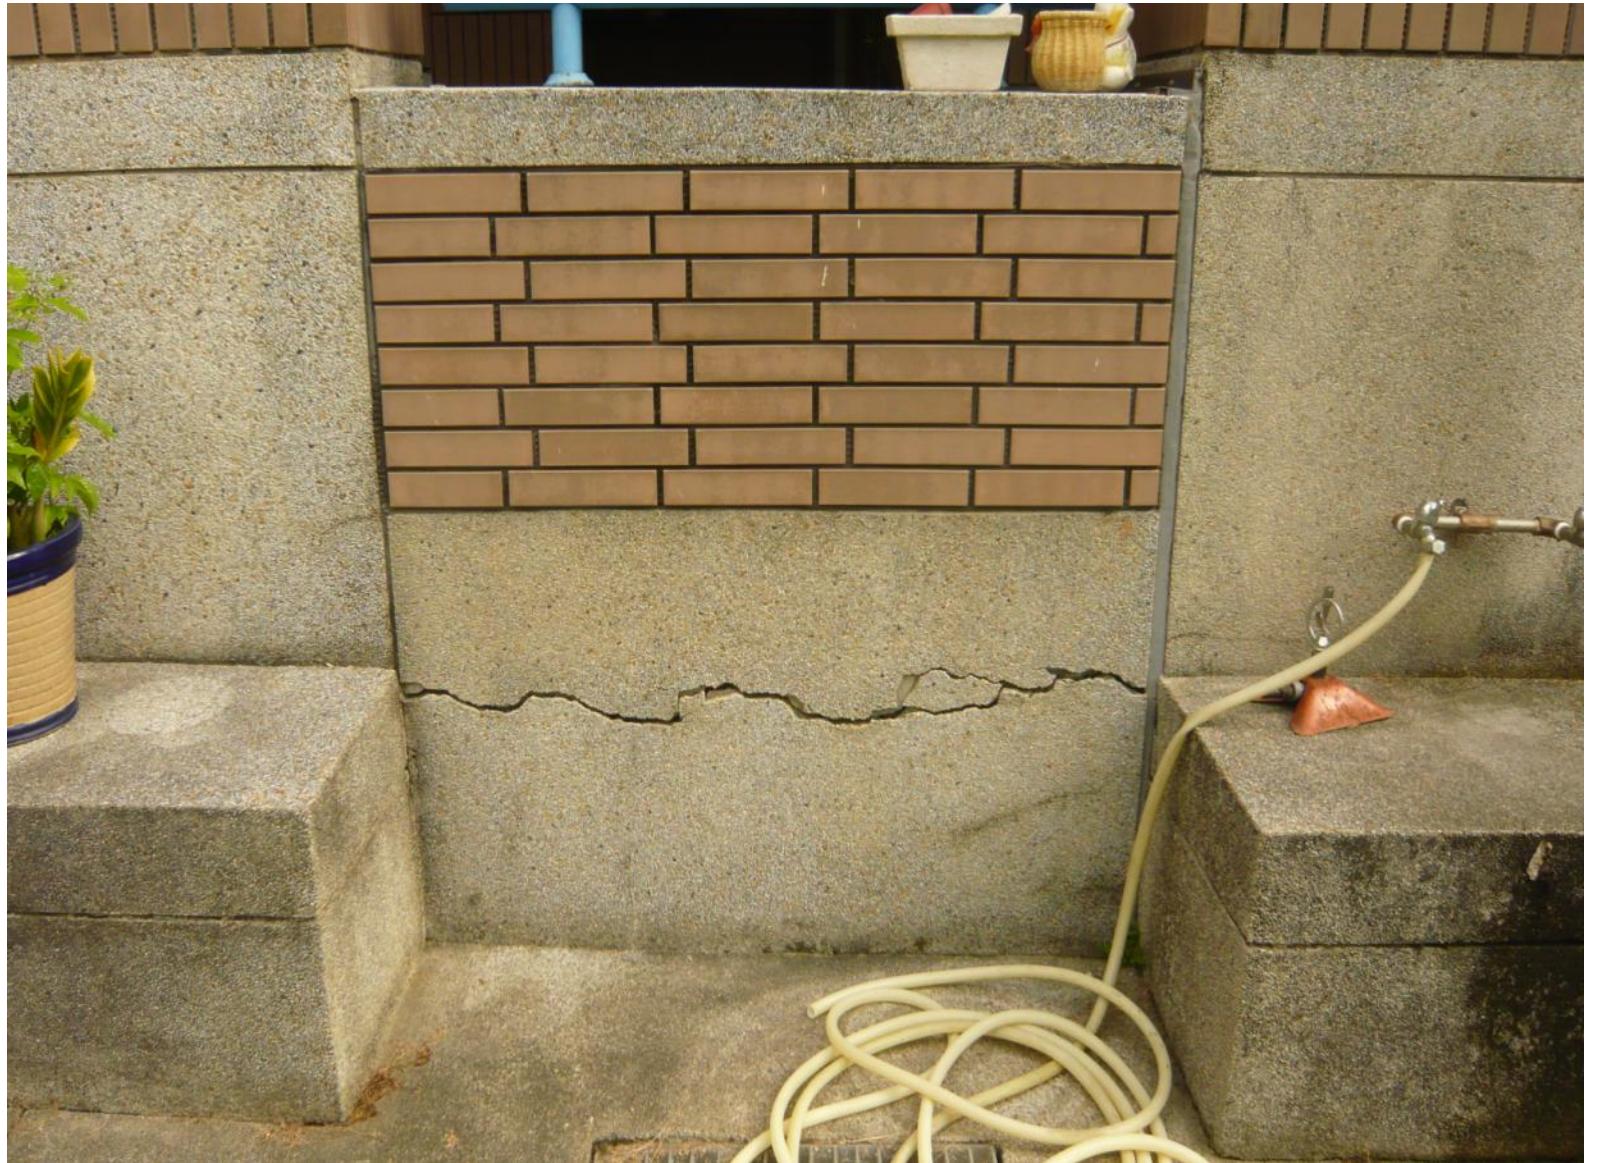
成功校區-工科系館

牆面地面因地層下陷產生裂縫

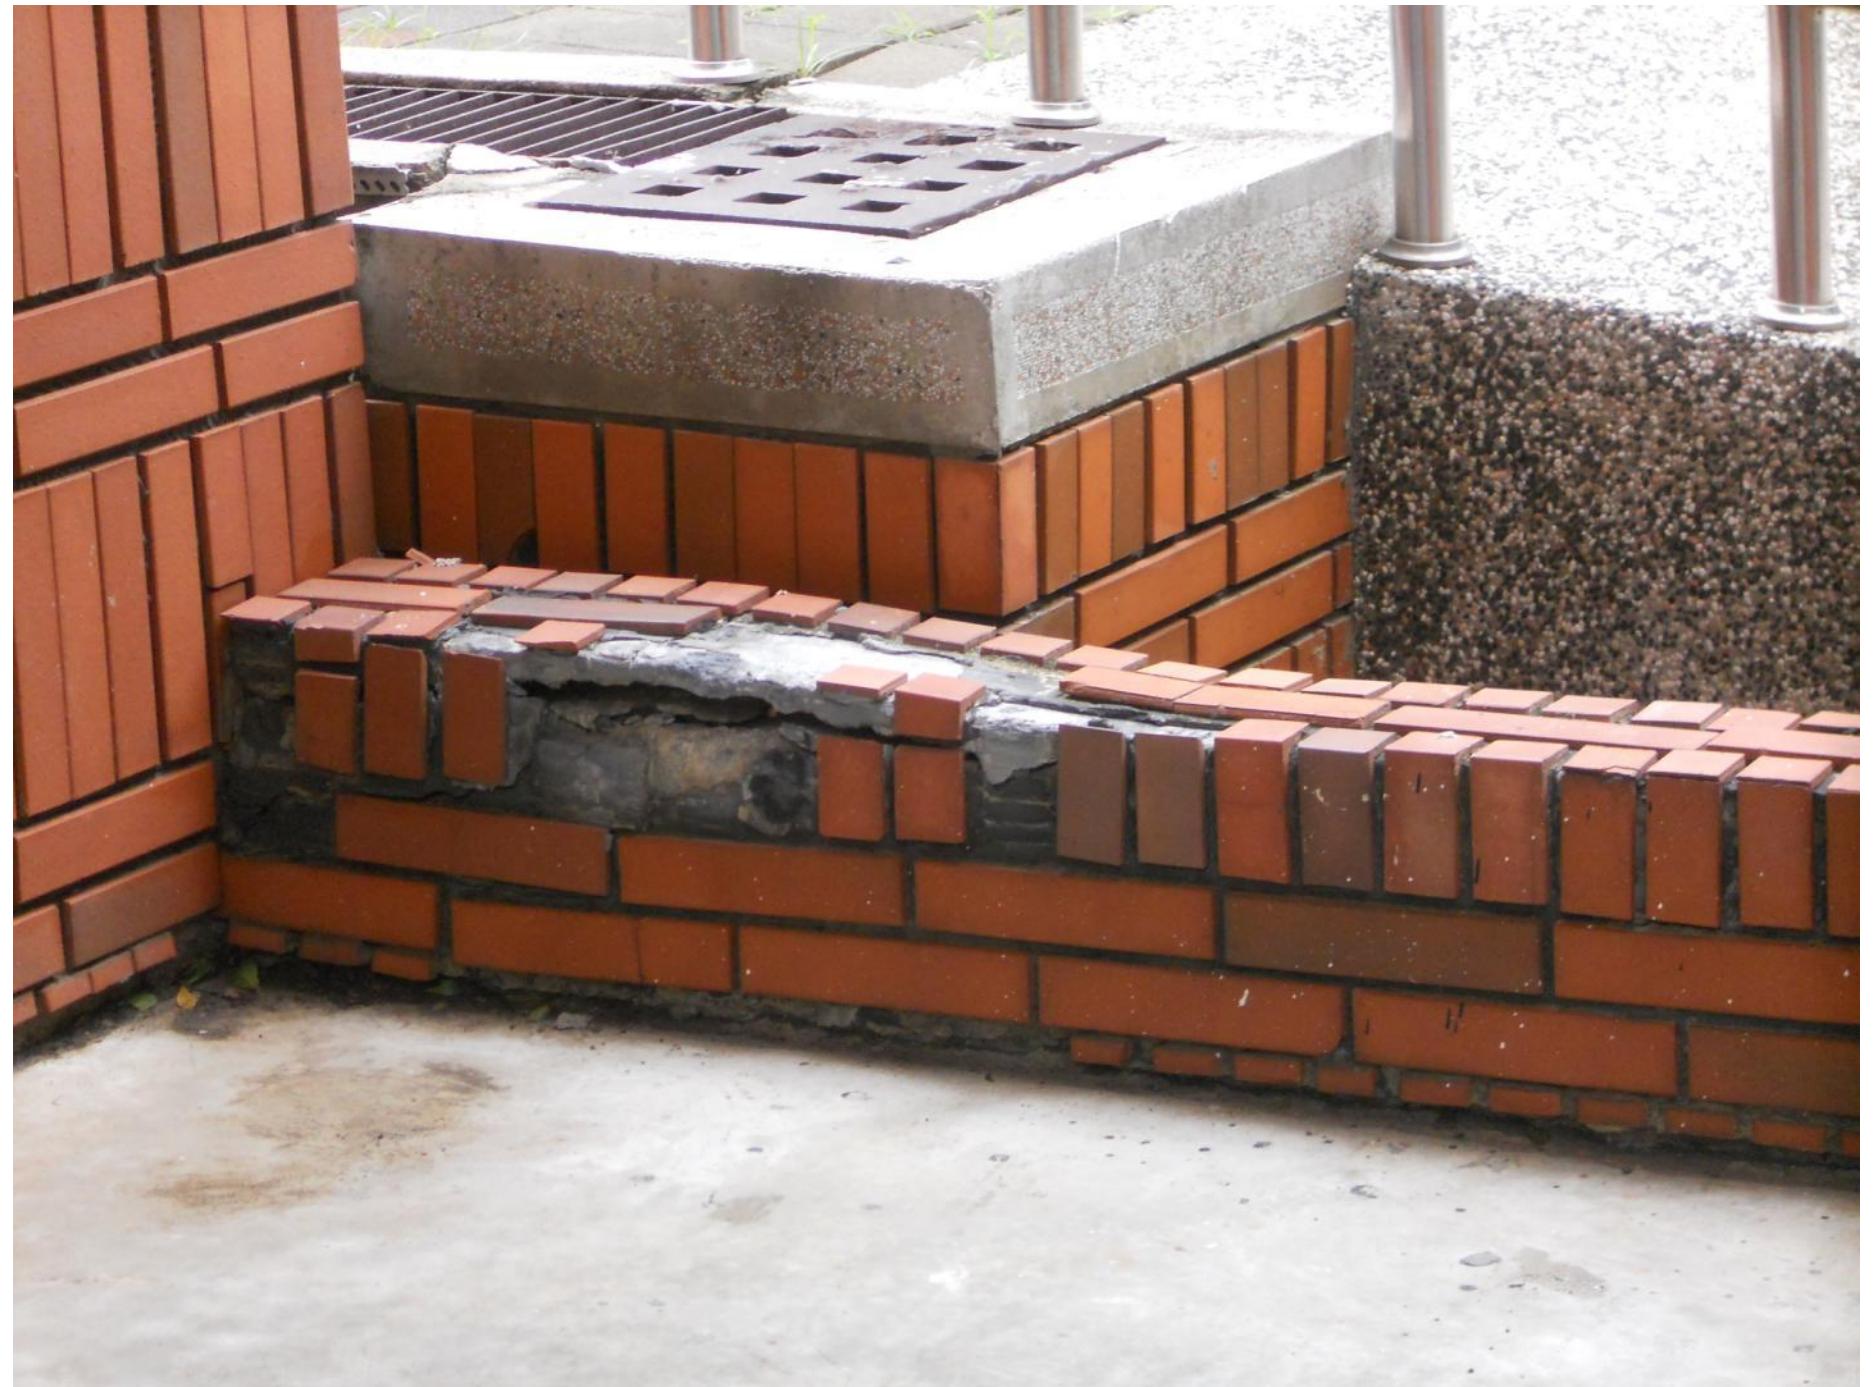
自強校區-化工系館

牆面地面因地層下陷產生裂縫

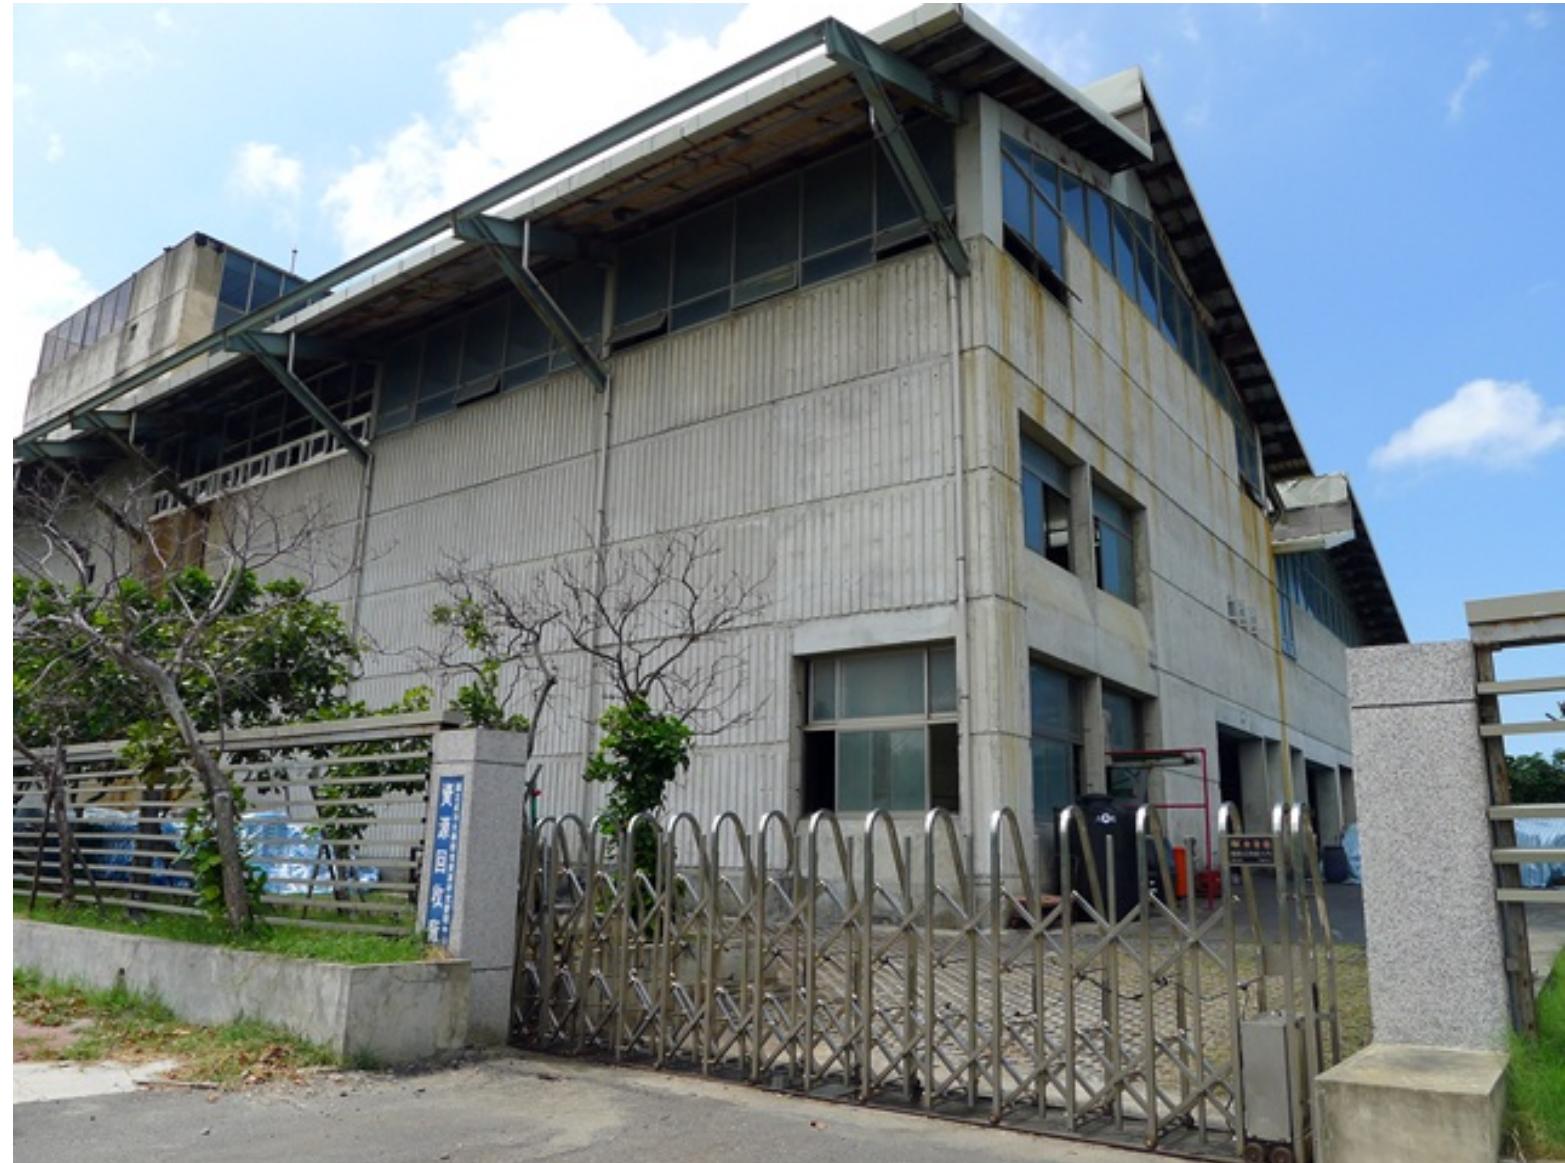
安南校區-環境資源研究管理 中心資源回收廠

鏽蝕

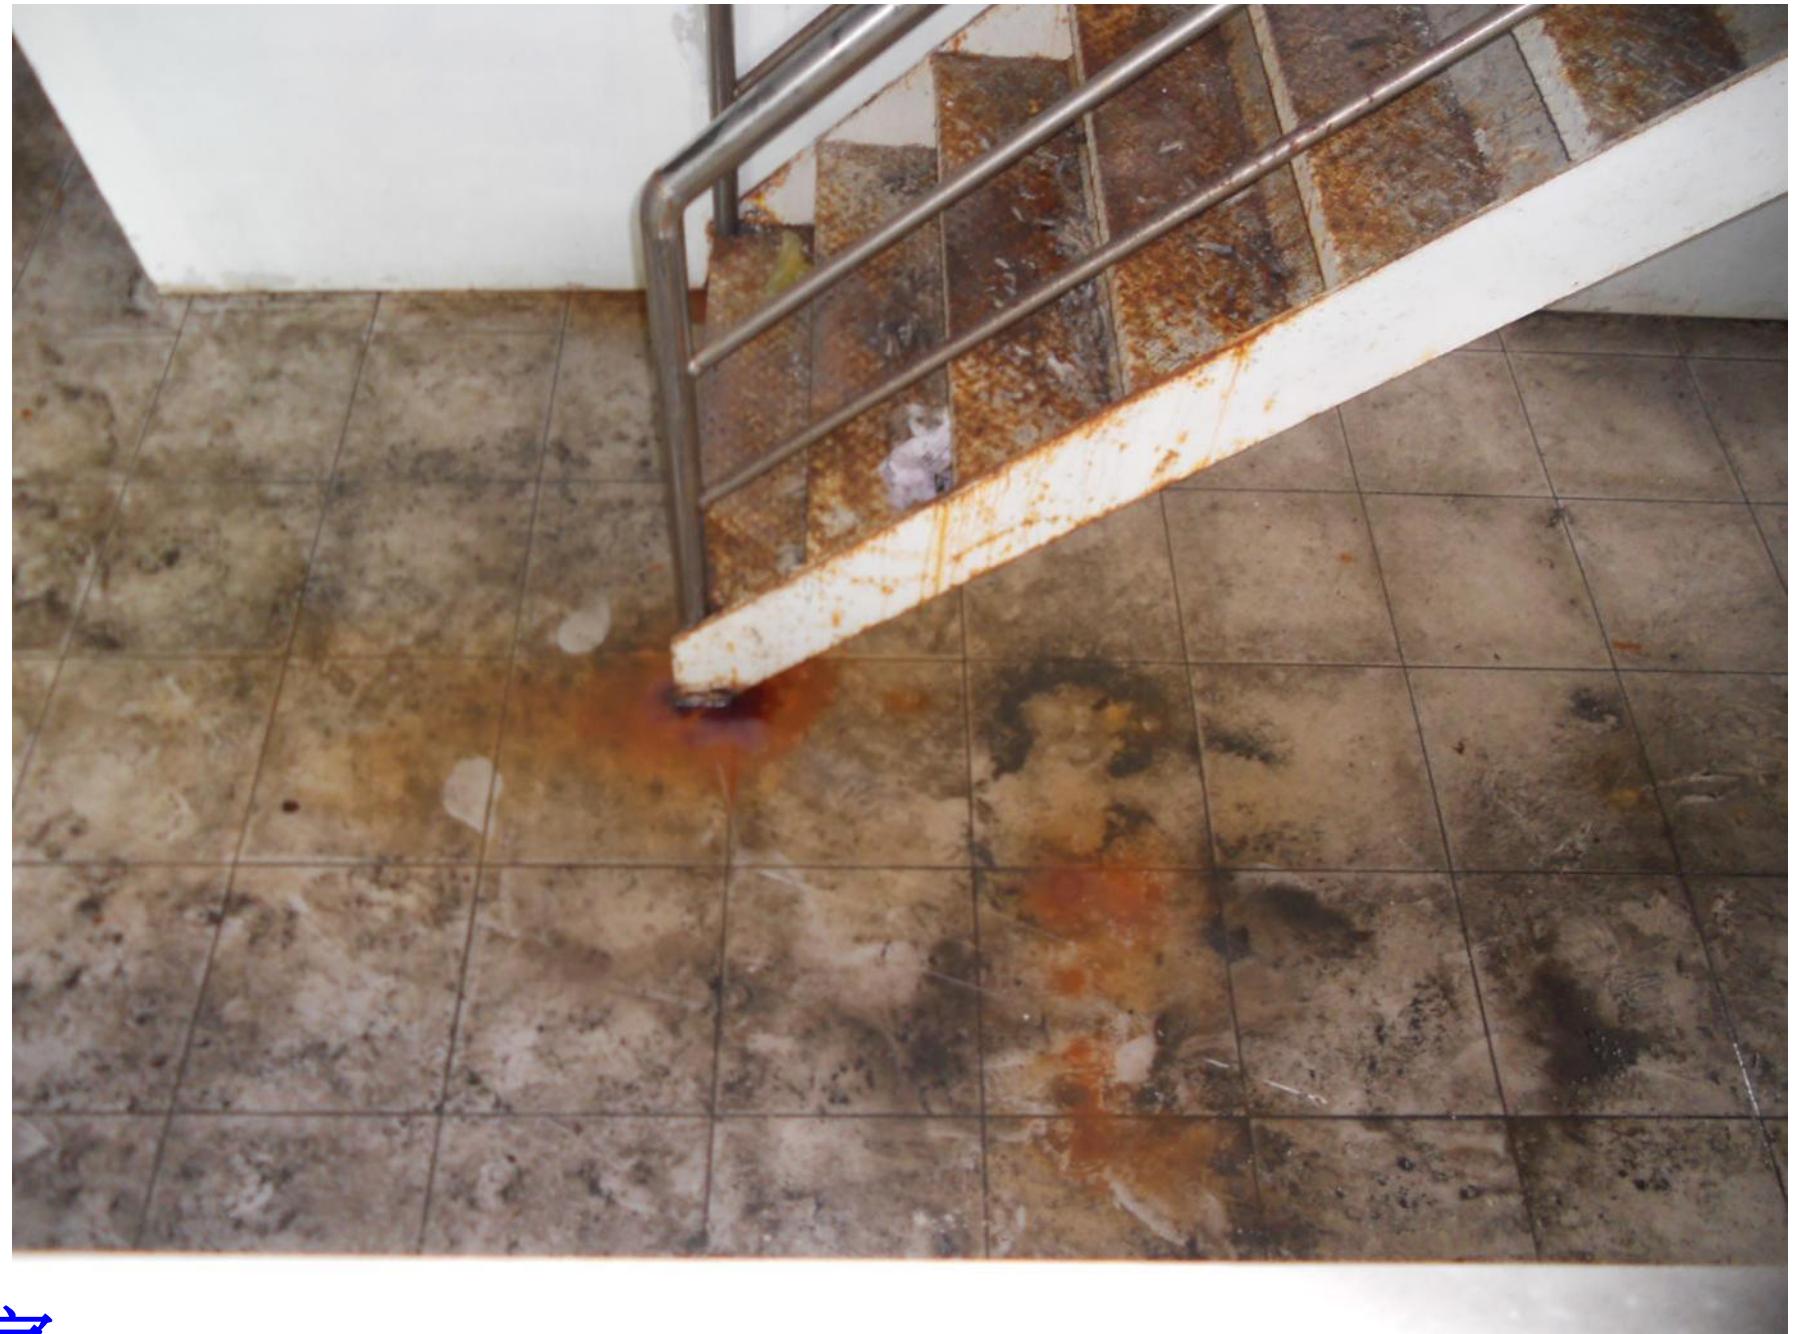
成功校區-水質實驗室 樓梯鏽蝕

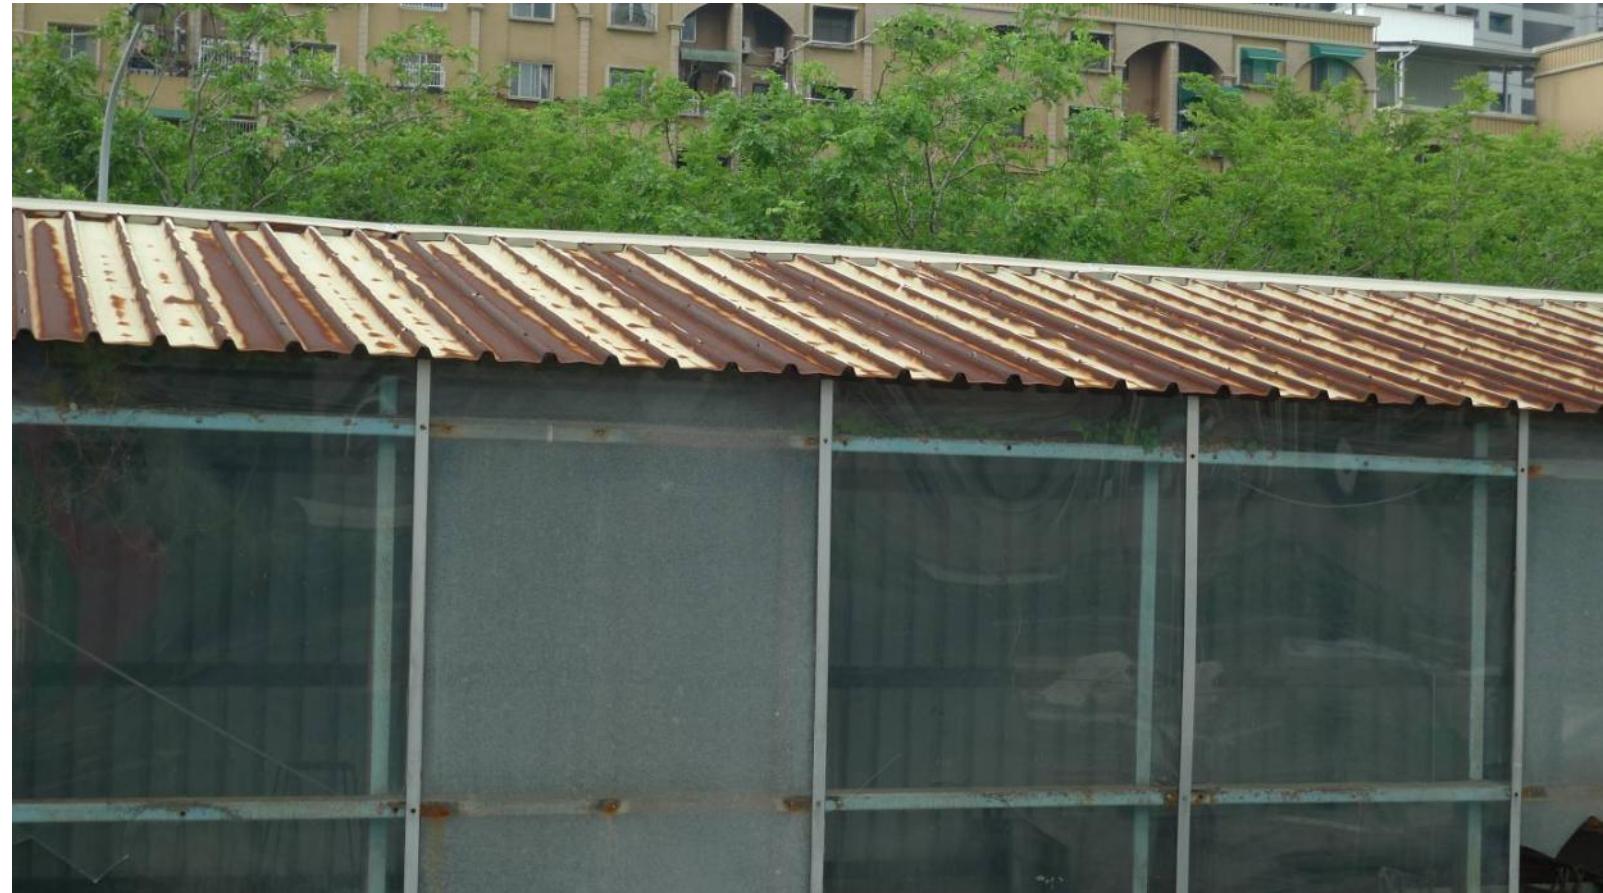
成杏校區- 船用機械實驗室 (造船系)

鏽蝕
