# 國立成功大學校園無障礙設施清查及改善措施計畫

## 第二階段工作成果報告

執行單位：國立成功大學 總務處營繕組  
規劃設計學院

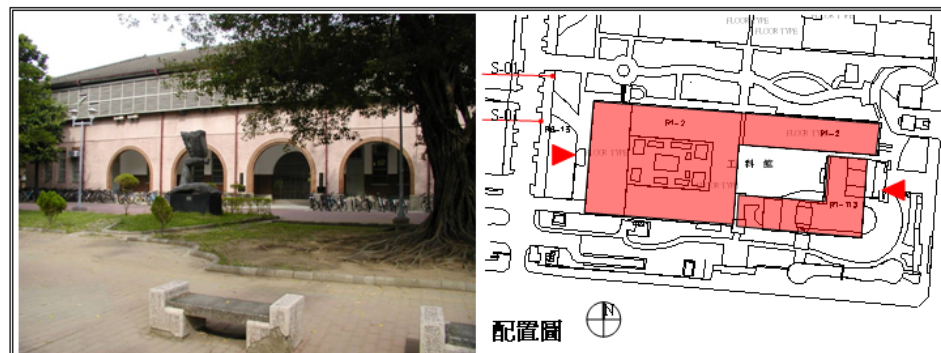
| 未設置引導標示 (誌) | 未設置無障礙停車位 | |

| 位置編號 | 照片 | 現況問題 | 查核項目 | 查核細項 |
|---|---|---|---|---|
| S-01 | | 路面凹凸不平整，連鎖磚未鋪設完整。 | 室外引導通路<br>(室外通路) | B-a-2 |

| 位置編號 | 改善項目與說明 | 單位 | 數量 | 單價 | 複價 | 備註 |
|---|---|---|---|---|---|---|
| S-01 | <b>改善項目：戶外通路修整。</b><br>說明：既有北側道路地坪修整，鑿除凹凸面鋪材質。 | 處 | 2 | | | |
| S-I | <b>改善項目：設置無障礙停車位與引導標示。</b><br>說明：<br>1.配合既有停車空間改善劃設 2 個無障礙停車格，單元尺寸至少符合 600 cm*350 cm 規範標準。<br>2.增設相關無障礙引導標誌。 | 式 | 1 | | | |

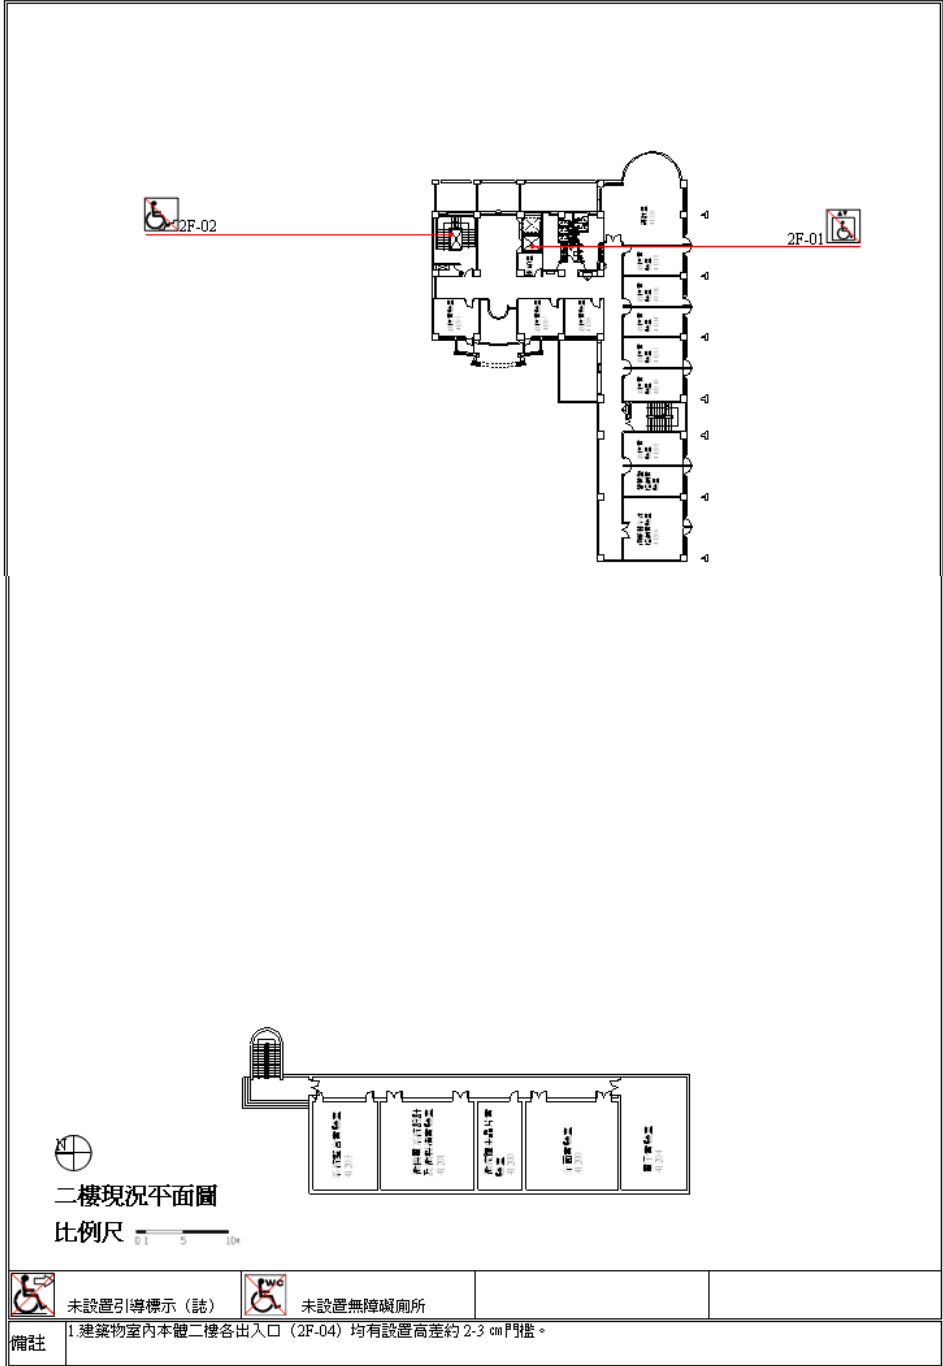
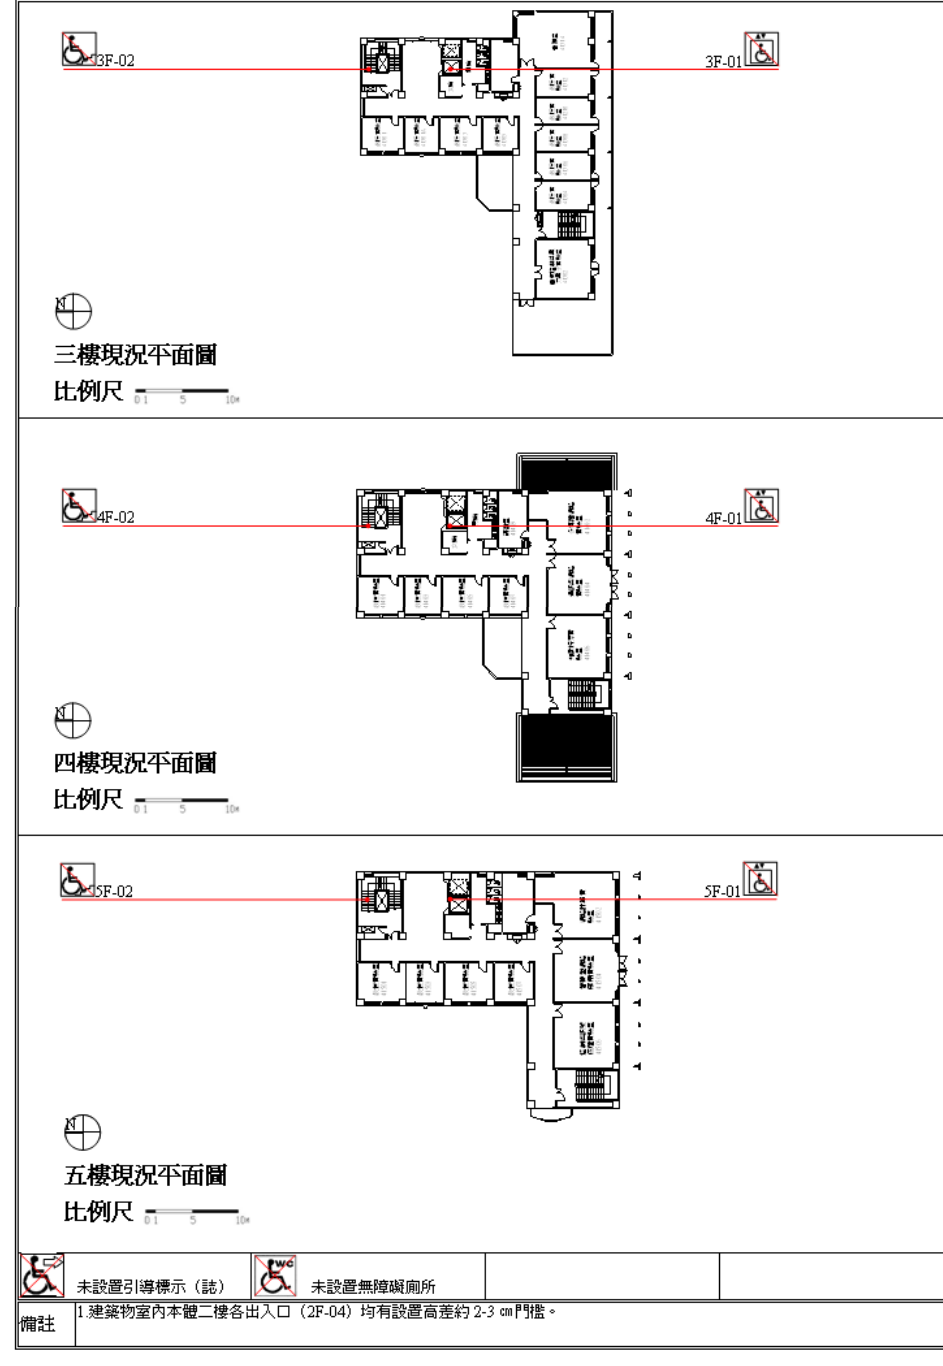
一樓現況平面圖  
比例尺 0 5 10m

| 備註 | 1. 建築物室內本體一樓各出入口 (1F-04) 均有設置高差約 2-3 cm 門檻。 | |

| 位置編號 | 照 片 | 現 況 問 題 | 查核項目 | 查核細項 |
|---|---|---|---|---|
| 1F-01<br>2F-01<br>3F-01<br>4F-01<br>5F-01 | | 1.機廂入口寬度 80 cm。<br>2.機廂內部淨寬 140*150 cm。 | 垂直移動設施<br>(昇降設備) | D-b |
| 1F-02<br>2F-02<br>3F-02<br>4F-02<br>5F-02 | | 扶手高度 90 cm。<br>兩側扶手端部未設置防勾擋處理。<br>扶手圓形直徑約為 9 cm | 垂直移動設施<br>(樓梯) | D-a-8<br>D-a-9<br>D-a-13 |
| 1F-03 | | 通路高差約 53-56 cm。 | 水平移動設施<br>(室內通路走廊) | C-a-1 |
| 1F-04 | | 通路高差 44 cm。 | 水平移動設施<br>(室內通路走廊) | C-a-1 |
| 1F-05 | | 廁所門寬 60 cm。<br>廁所採取推門，且設置喇叭鎖。<br>男廁未設置求助鈴，女廁僅設置一個求助鈴。<br>廁所一邊之淨空間不足 75 cm。<br>馬桶設置有蓋。<br>馬桶一側未設置可動式扶手。 | 使用性設施<br>(廁所盥洗室) | E-a-3<br>E-a-4<br>E-a-7<br>E-a-9<br>E-a-10<br>E-a-13 |
| 1F-06 | | 扶手高度 95 cm。 | 水平移動設施<br>(坡道) | C-d-9 |
| 1F-07 | | 扶手高度 90 cm。<br>扶手圓形直徑約為 9 cm | 水平移動設施<br>(坡道) | C-d-9<br>C-d-12 |
| 1F-08 | | 入口設置門檻高差約 12-14 cm，且內部地坪高於門檻約 2.5 cm。 | 水平移動設施<br>(出入口) | C-b-8 |

| 1F-09 | | 通路斜坡高差約 17 cm，坡長約 70 cm。 | 水平移動設施<br>(室內通路走廊) | C-a-3 |

| 位置編號 | 改善項目與說明 | 單位 | 數量 | 單價 | 複價 | 備註 |
|---|---|---|---|---|---|---|
| 1F-01<br>2F-01<br>3F-01<br>4F-01<br>5F-01 | <b>改善項目：改善既有電梯作為無障礙電梯。</b><br>說明：<br>1.增設昇降機呼叫鈕。中心線高度距樓地板面 110 cm。<br>2.增設昇降機入口的觸覺裝置。觸覺裝置長寬至少 8 cm。<br>3.增設觸覺標誌。中心點應位於樓地板面上方 135 cm。<br>4.昇降機門應維持完全開啟狀態至少 5 秒鐘。<br>5.機廂內至少兩側牆面應設置扶手。<br>6.後側壁設置安全玻璃之後視鏡距機廂地面 85 cm 或懸掛式之廣角鏡。<br>7.輪椅乘坐者操作盤。<br>8.既有電梯受限於機廂入口寬度 80 cm，機廂內部淨寬 140*150 cm；故輪椅迴轉空間暫不處理。 | 座 | 1 | | | |
| 1F-02<br>2F-02<br>3F-02<br>4F-02<br>5F-02 | <b>改善項目：改善現有樓梯作為無障礙樓梯。</b><br>說明：既有樓梯扶手高現況保留，並於既有扶手外側與側邊牆壁增設扶手，新增扶手管徑需符合 2.8-4 cm，高度維持在 75 cm，並設置防勾撞處理。 | 座 | 7 | | | 地下 2 層地上 5 層 |
| 1F-05 | <b>改善項目：設置無障礙廁所。</b><br>說明：<br>1.既有男廁局部拆除、出入口空間調整。<br>2.既有男生無障礙廁所空間改善，新增一處出入口提供無障礙廁所與男廁共同使用。 | 間 | 1 | | | |
| 1F-06<br>1F-07 | <b>改善項目：增設斜坡扶手。</b><br>說明：既有扶手現況保留，並新設無障礙斜坡扶手。斜坡兩側應增加無障礙扶手。新增扶手管徑需符合 2.8-4 cm，高度維持在 75 cm，並設置防勾撞處理。 | 處 | 2 | | | |
| 1F-08 | <b>改善項目：教室出入口設置簡易可移動之斜坡平台。</b><br>說明：<br>1.入口設置斜坡平台應符合出入口最小寬度，並考量在不影響正常通行安全下，設置可臨時移動、拆卸、組裝與方便收納之斜坡平台至少兩座以上。<br>2.斜坡平台機能設計應能符合不同高差進行微量調整。 | 座 | 2 | | | |

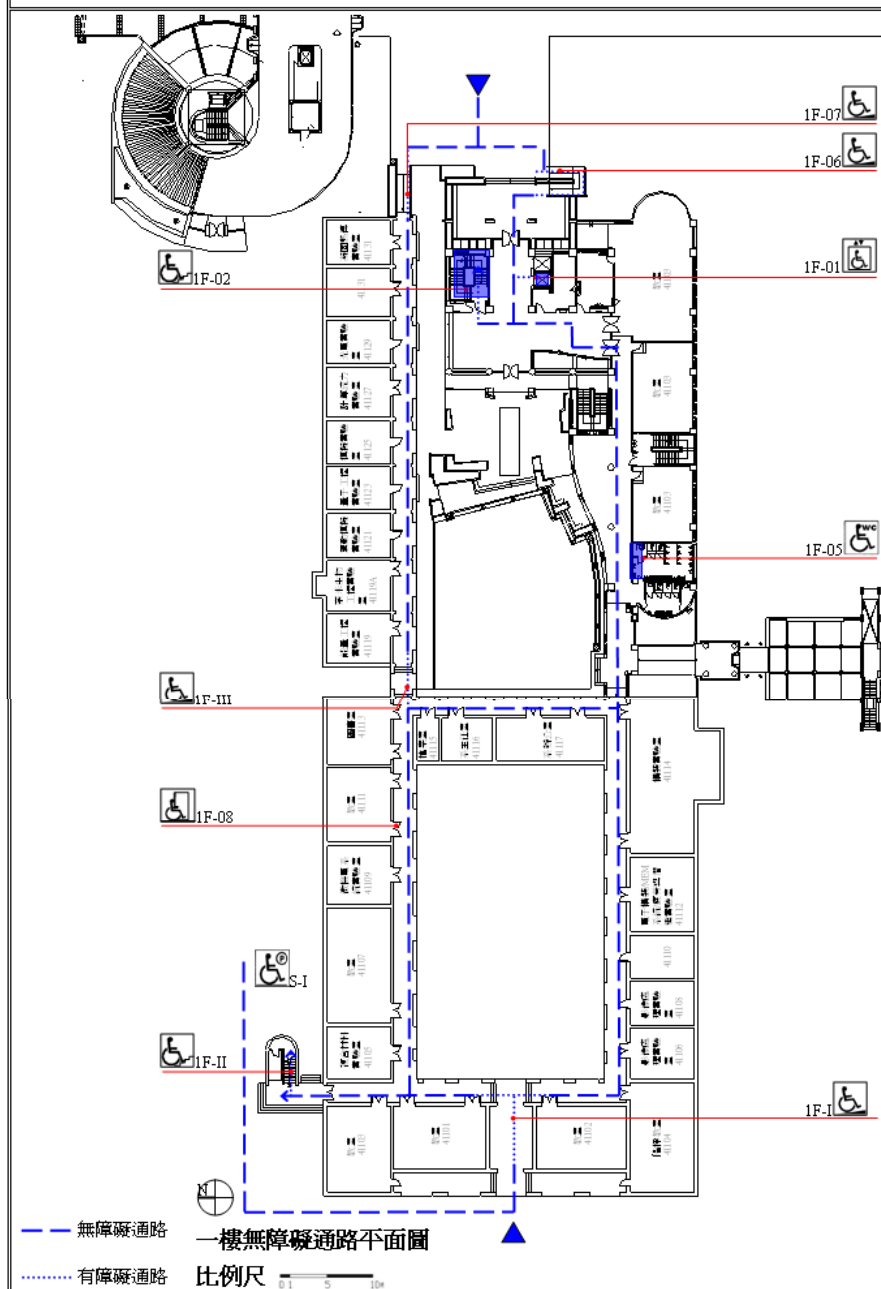
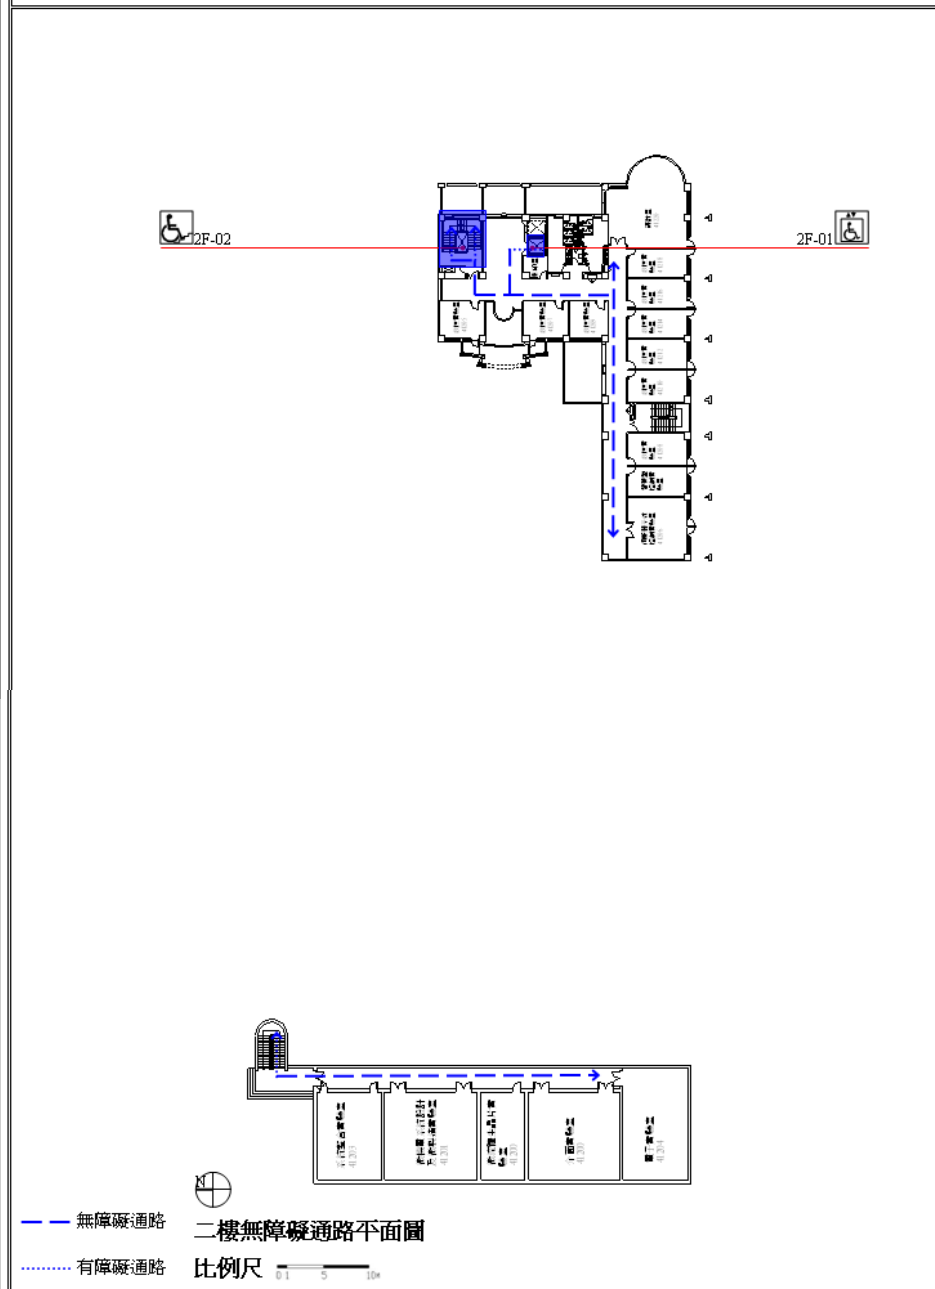
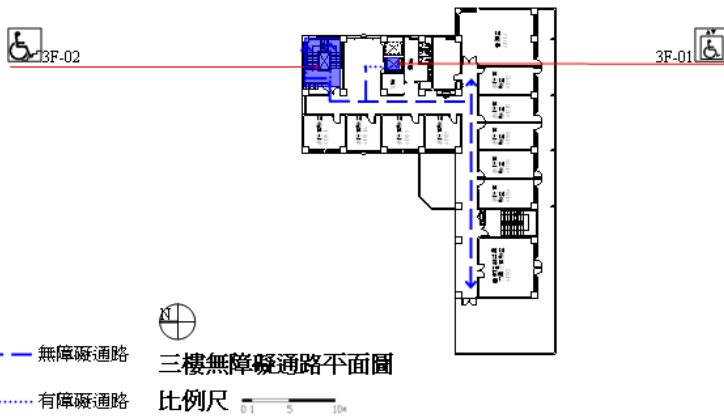
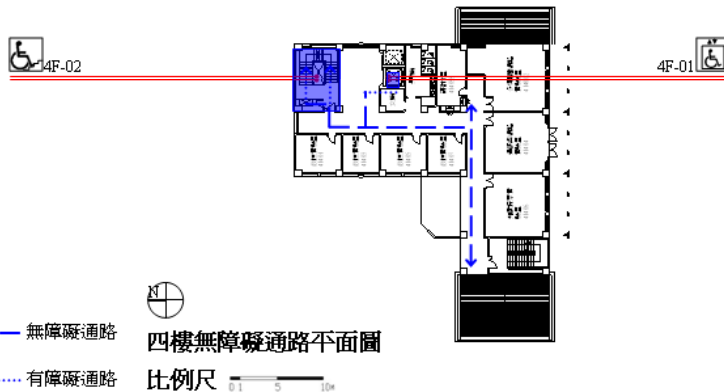
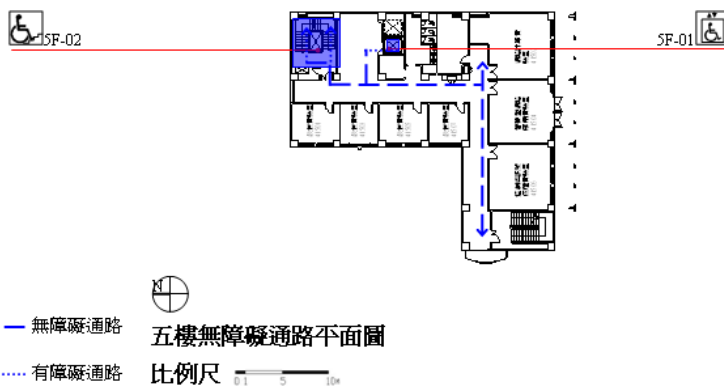
工程科學系館無障礙通路規劃方案

| 規劃原則 |
|---|
| (一) 法令規章：<br>(1) 本幢建築(工程科學系館)參照內政部行政命令台內營字第 0970803094 號內文，詳述「公共建築已依 85 年 11 月 27 日修正之本規則建築設計施工編第 10 章規定設置或核定之替代改善計畫者，視同具替代性功能」。<br>(二) 改善方案說明：<br>(1) 工程科學系館屬新、舊建築物整體規劃後共同使用，故無障礙設施改善雖已符合替代改善計畫，然為有效提升肢障人士之使用便利，調查範圍著重於與新、舊建築物使用性質較為密切的樓層，部分樓層空間(B1~B2)新建之地下停車場係為 85 年後新建暫不納入檢討對象<br>(2) 經調查檢討後，建築本體改善內容著重於舊有建築通廊連結(斜坡設置)與新建建築的電梯與廁所設施調整或改善。<br>(3) 本案無障礙廁所改善係以既有男廁內之一間無障礙廁所進行空間尺寸調整，並配合出入口方向進行改善。 |

| 位置編號 | 改善項目與說明 | 單位 | 數量 | 單價 | 複價 | 備註 |
|---|---|---|---|---|---|---|
| 1F-I | <b>改善項目：設置斜坡平台承接處與樓梯。</b><br>說明：<br>1.入口中廊設置長度約 6.5M 斜坡，端處平台承接建築本體左右外廊與既有樓梯做整體性高程高差排除。<br>2.新設斜坡需考量承接處中廊、與外廊（水泥）與樓梯之防滑材質與鋪面樣式。 | 座 | 1 | | | |
| 1F-II | <b>改善項目：改善既有樓梯做為無障礙樓梯。</b><br>說明：<br>1.新增扶手管徑需符合 2.8-4 cm，高度維持在 75 cm。<br>2.梯級終端 30 cm 處增設不同顏色與質地的警示設施。<br>3.樓梯既有級深 27-28 cm 與級高 17-21 cm 暫不處理。 | 座 | 1 | | | |
| 1F-III | <b>改善項目：增設斜坡改善。</b><br>說明：<br>1.建築本體北側次要入口外廊處，中間兩端中廊設置斜坡相互連接，入口端處設置階梯高差承接斜坡平台。<br>2.斜坡需考量承接中廊與出入口之防滑材質與鋪面樣式。 | 座 | 1 | | | |

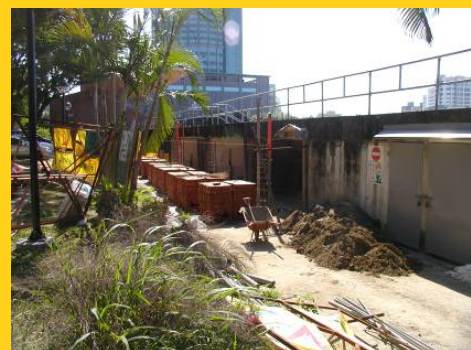
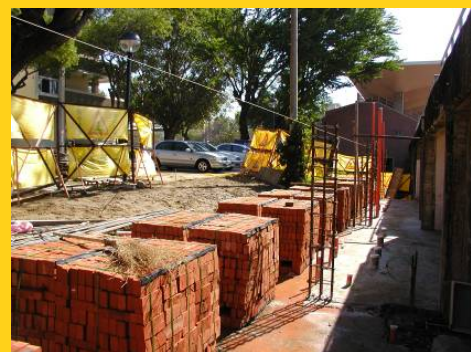
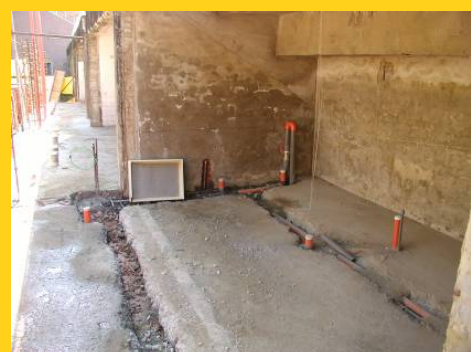
光復操場球場男女廁  
新增無障礙廁所

| 校區 | 建築物 | 改善項目 | 預期效益與建議 | 設計中 | 施工中 | 已完成 | 備註 |
|---|---|---|---|---|---|---|---|
| 光復校區 | 光復操場 | 男女廁所<br>新增無障礙廁所<br>(通用設計) | 改善現有男女廁之老舊設施與不堪使用狀況，同時利用現有閒置儲藏空間，設置無障礙廁所。建議以通用設計方式，除了可以方便學校師生使用，同時提供校外之肢體障礙者、老人、孕婦，以及帶小孩嬰兒所需要的設備，以增加校園開放空間的社會性功能，增加學校之多元的服務。 | | ◎ | | 黃瑞益 |

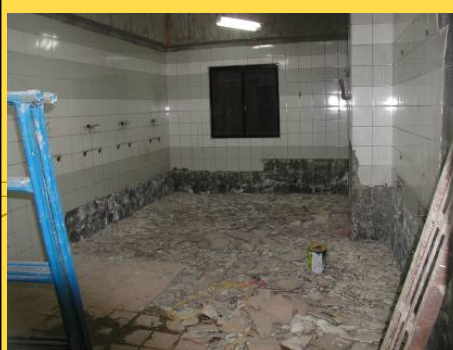
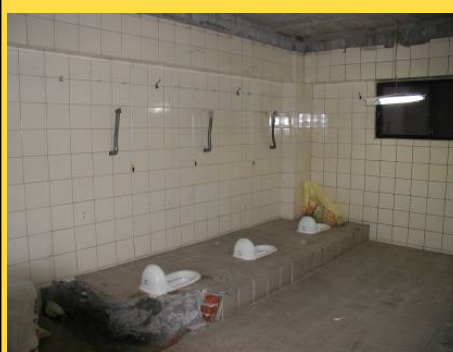
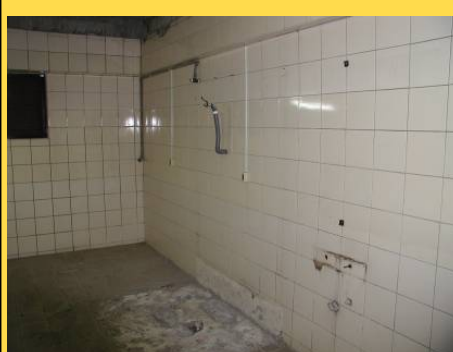
雲平大樓鳳凰劇場  
旁廁所

| 校區 | 建築物 | 改善項目 | 預期效益與建議 | 設計中 | 施工中 | 已完成 | 備註 |
|---|---|---|---|---|---|---|---|
| | 雲平大樓 | 鳳凰劇場旁男女廁所 | 鳳凰劇場旁之廁所目前衛生及管理狀況不佳，且未設置無障礙廁所，建議增設無障礙廁所，同時改善現有之廁所環境，設置感應式機械排風與相關無障礙廁所標準設備，展現空間特色，提供室內表演團體及全校師生員工之使用。 | | ◎ | | |

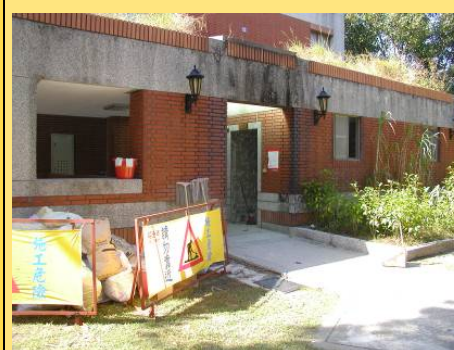
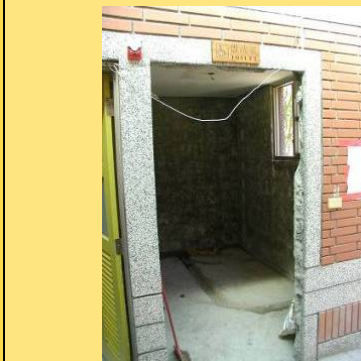
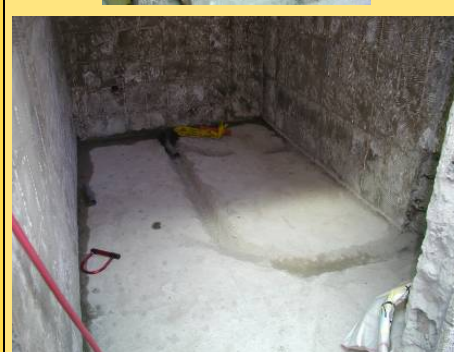
都計系館  
東側外部廁所

| 校區 | 建築物 | 改善項目 | 預期效益與建議 | 設計中 | 施工中 | 已完成 | 備註 |
|---|---|---|---|---|---|---|---|
| | 都計系館 | 東側外部廁所<br>(通用設計)<br>榕園旁 | 改善現有女廁及無障礙廁所之老舊與不堪使用狀況，建議以通用設計方式改善，除可作為戶外無障礙廁所之示範，也提供學校師生使用；同時加強導引指標與說明標誌，提供校外之肢體障礙者、老人、孕婦，以及帶小孩嬰兒所需要的設備，以提供多元的服務，增加校園開放空間的社會性功能。 | | ◎ | | |

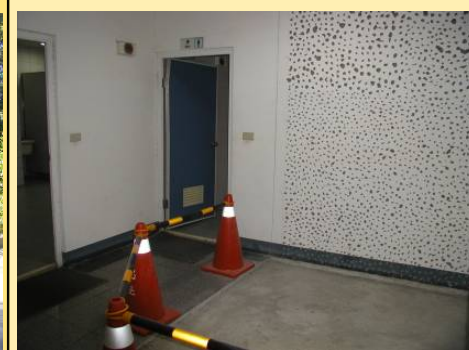
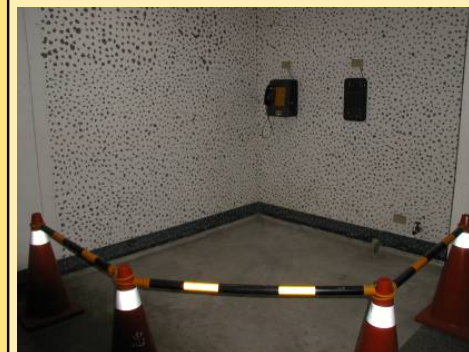
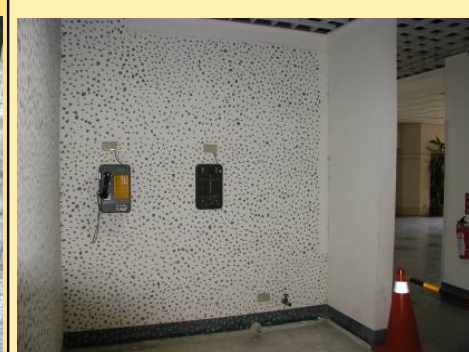
修齊大樓三樓廁所

| 校區 | 建築物 | 改善項目 | 預期效益與建議 | 設計中 | 施工中 | 已完成 | 備註 |
|---|---|---|---|---|---|---|---|
| | 修齊大樓 | 三樓廁所 | 目前外文系有許多身心障礙同學，雖目前已設有無障礙廁所，但其設備內容普遍無法合於同學使用以及新訂法令規範，建議於一樓設置一處標準廁所以因應同學之需求。 | | ◎ | | |

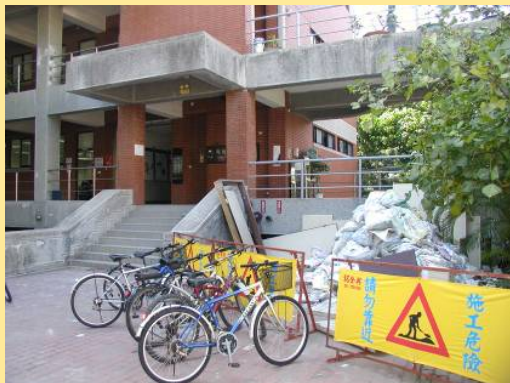
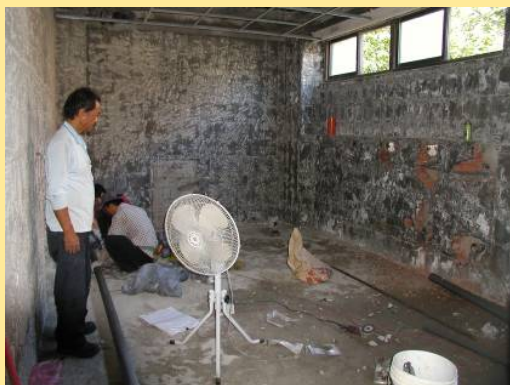
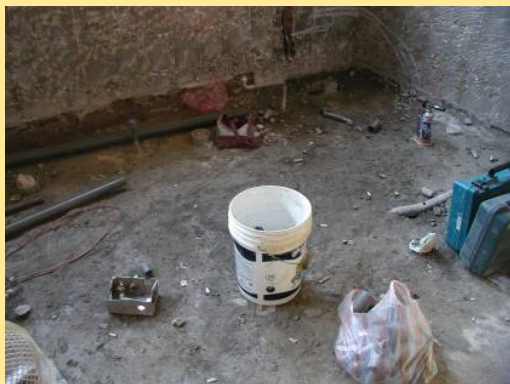
## 建築耐震大樓一樓廁所

| 校區 | 建築物 | 改善項目 | 預期效益與建議 | 設計中 | 施工中 | 已完成 | 備註 |
|---|---|---|---|---|---|---|---|
| | 建築系館耐震大樓 | 一樓廁所 | 目前地下一樓及一、二樓為通識教育課程主要上課地點，先前已施作一處教室門口高地差的案例，建議持續針對該大樓之無障礙空間進行改善。以一樓為男廁，二樓為女廁之配置，內部各設置一處標準無障礙設施與設備。 | | ◎ | | 汪裕成 |

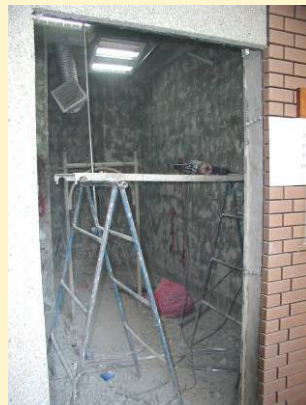
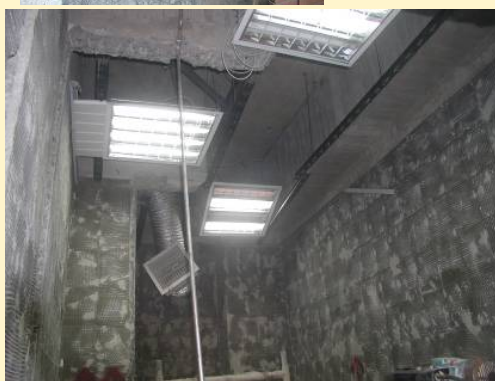
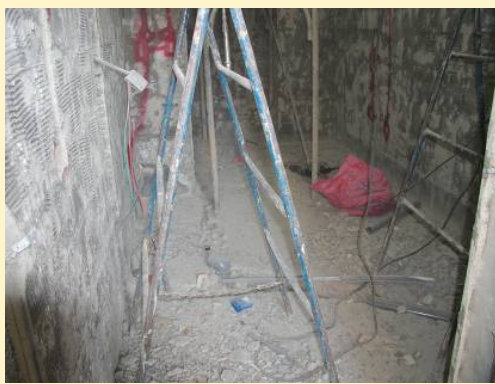
## 卓群大樓一樓廁所

| 校區 | 建築物 | 改善項目 | 預期效益與建議 | 設計中 | 施工中 | 已完成 | 備註 |
|---|---|---|---|---|---|---|---|
| | 卓群大樓 | 一樓廁所 | 該棟建築雖為新設建物但仍未考量無障礙廁所之設計，建議於一樓提供完善之無障礙廁所以供環工及卓群大樓使用。 | | ◎ | | |

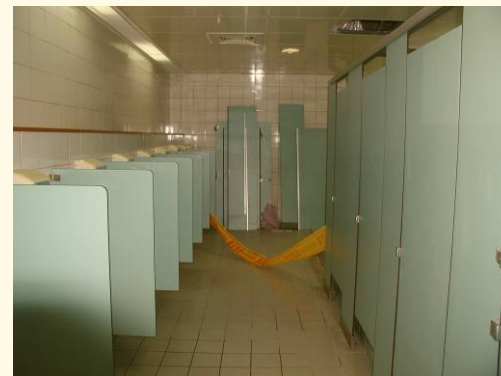
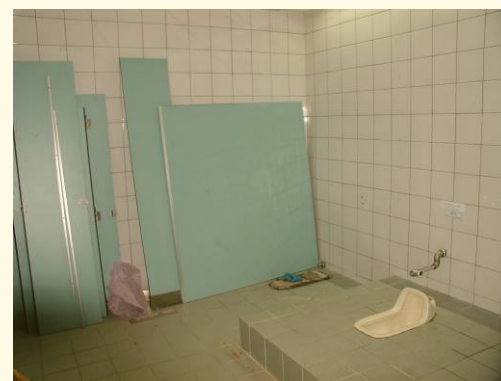
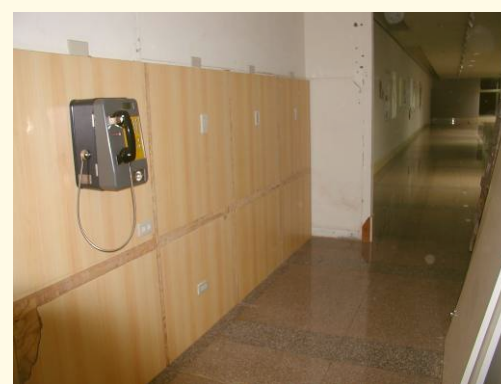
## 圖書館地下一樓

| 校區 | 建築物 | 改善項目 | 預期效益與建議 | 設計中 | 施工中 | 已完成 | 備註 |
|---|---|---|---|---|---|---|---|
| 成功校區 | 圖書館 | 地下一樓<br>地下二樓<br>及三樓廁所 | 圖書館為全校師生及職員常使用之建物，然而全棟廁所空間狹小且相關無障礙設施未臻完備，因此建議列於校內緊急改善之必要建築物。而內部廁所建議優先順序於一、三及地下二樓設置一處無障礙廁所，提供校內外行動不便者使用，並作為其他單位參酌示範之用。 | | ◎ | | 汪裕成 |

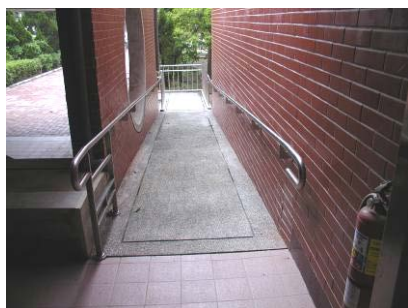
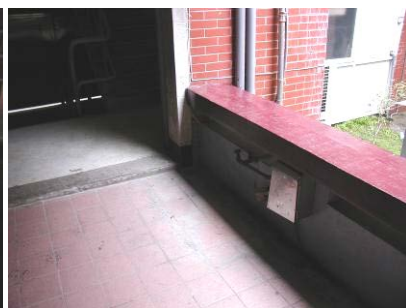
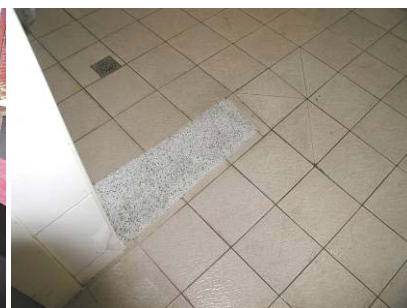
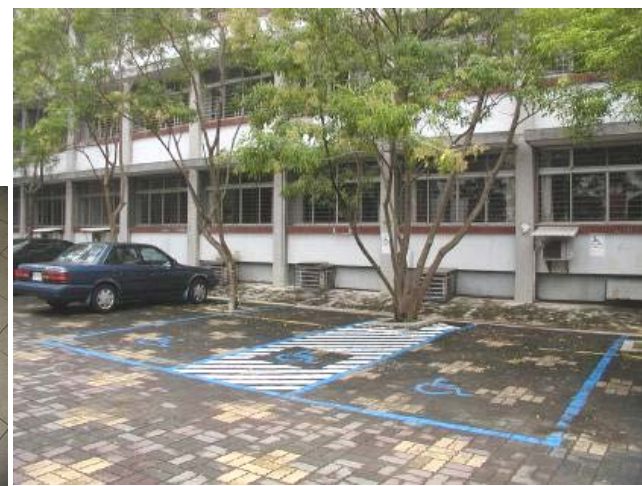
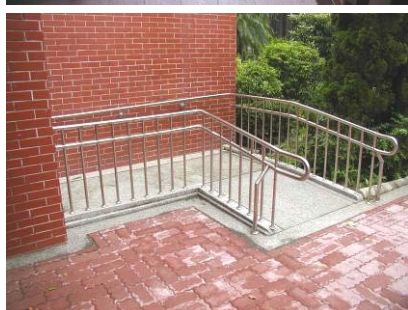
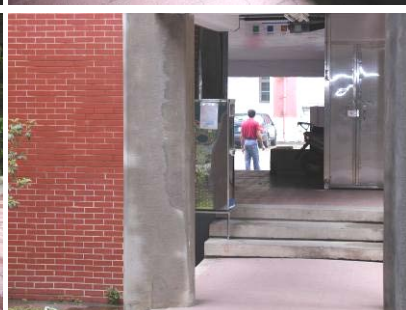
### 改善後無障礙環境實地照片

| 校區 | 建築物 | 改善項目 | 預期效益與建議 | 設計中 | 施工中 | 已完成 | 備註 |
|---|---|---|---|---|---|---|---|
| 光復校區 | 唯農大樓 | 馬桶2座（男女）、小便斗1座、水泥隔屏打除、廁所求助鈴警報連線裝置、飲水機移置、無障礙標誌（廁所、通路、停車位）、坡道扶手2座（南北出入口）、停車位2座 | 本大樓之性質係以教室為主的教學大樓，學生密集上課 | | | ◎ | |

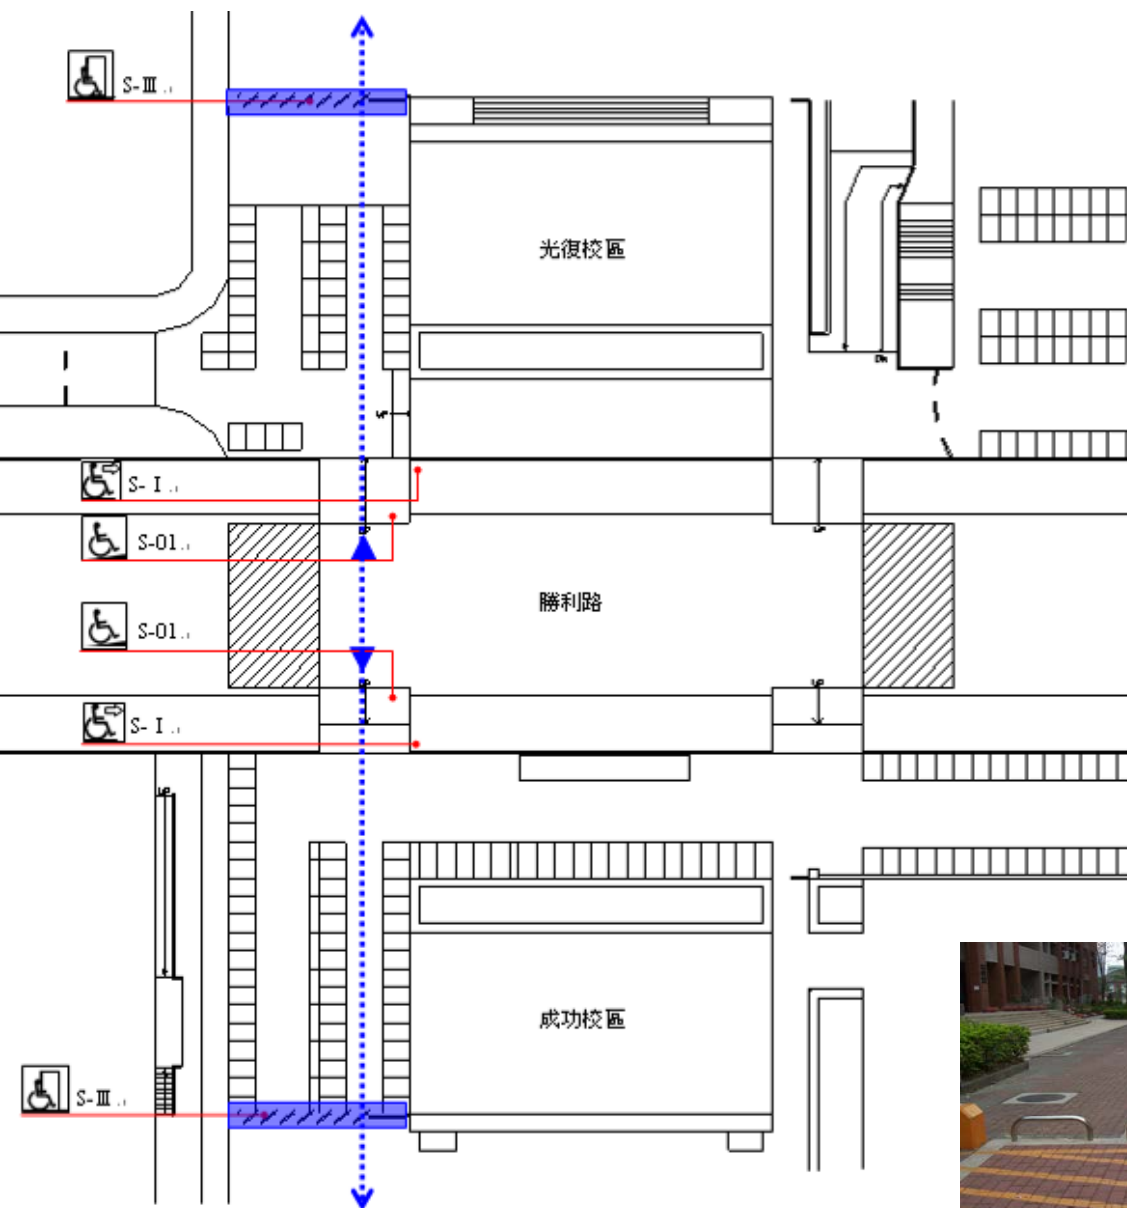
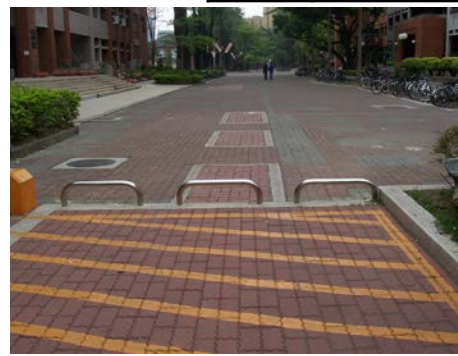
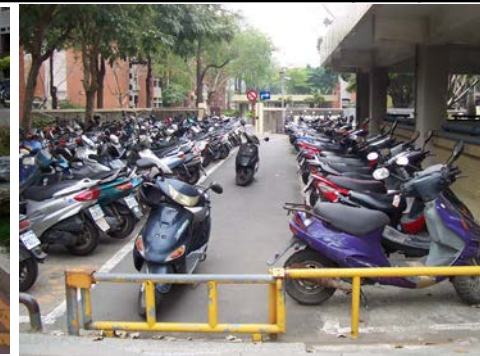
## 光復成功兩校區無障礙環境改善項目

1. 校區間通路改善 2. 機車停放與出入管理 3. 路口不明顯 4. 樹蔭過密阻礙夜間照明

| 位置編號 | 改善對策與方案說明 | 單位 | 數量 |
|---|---|---|---|
| S-01 | <b>改善對策：設置坡道</b><br>說明：在此處設置合格的坡道。 | 處 | 2 |
| S-I | <b>改善對策：設置入口引導標誌</b><br>說明：<br>1.建議入口引導標誌設置在光復與成功校區的圍牆上。<br>2.建議入口引導標誌須標示無障礙通路之方向，引導行動不便者行進方向。 | 處 | 2 |
| S-III | <b>改善對策：移除現有車組，加設置電動搖控式伸縮門</b><br>說明：<br>現有的固定式車阻移除，加設電動搖控式伸縮門 | 處 | 2 |
| S-IV | <b>改善對策：定期修剪枝葉加強間照明</b><br>說明：避免枝葉遮蔽號誌及強化夜間照明倚立通行之安全。 | 處 | 1 |

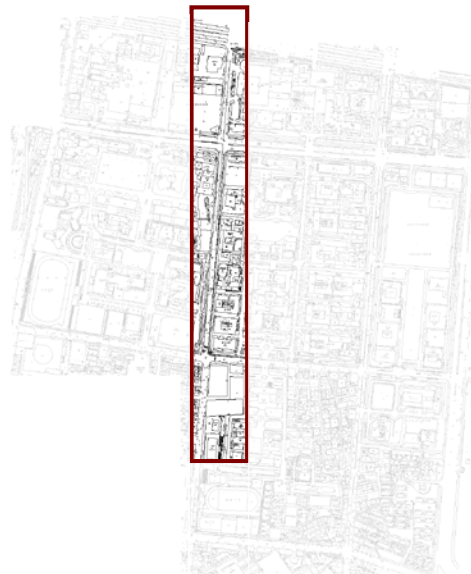
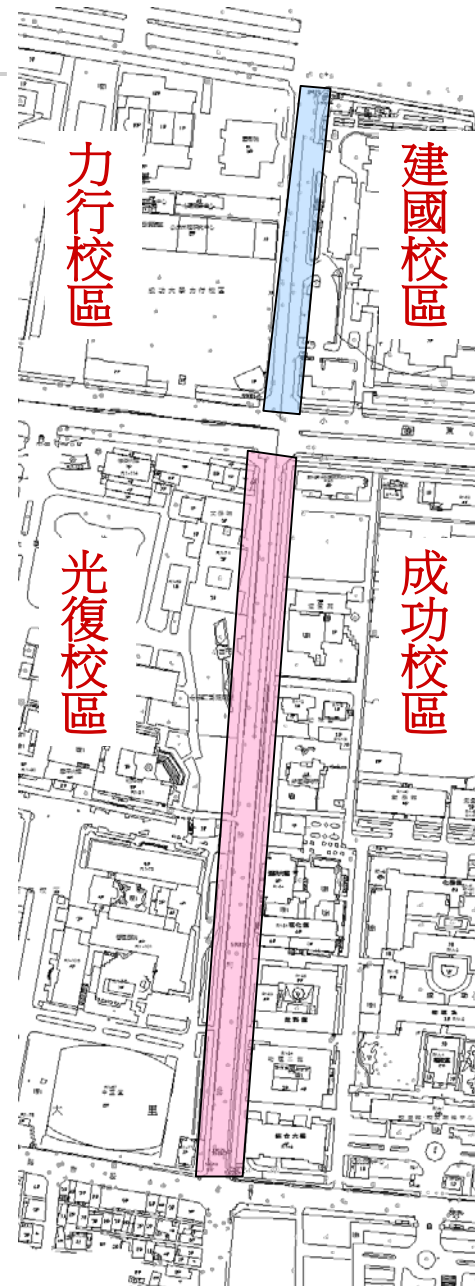
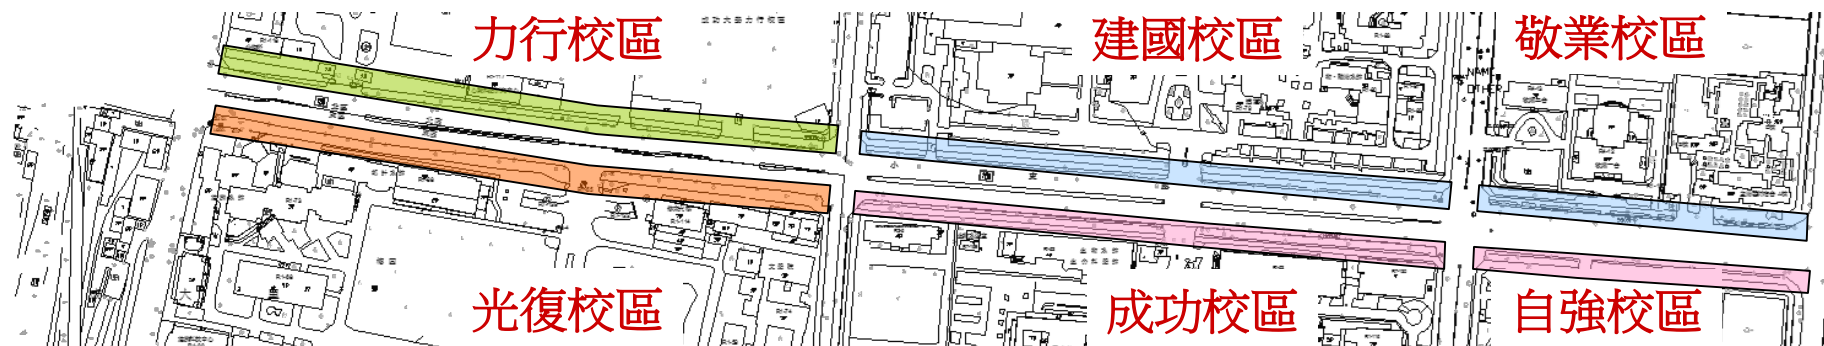
## 校區間通路－勝利路人行徒步空間

- 路口等候空間不足，無延遲通行時間
- 通路鋪面不平整，有阻礙
- 通路有阻礙，淨寬小於130cm
- 車阻及輔助設施阻礙通行
- 路口坡道未設或坡度大於1/10
- 機車騎上人行道

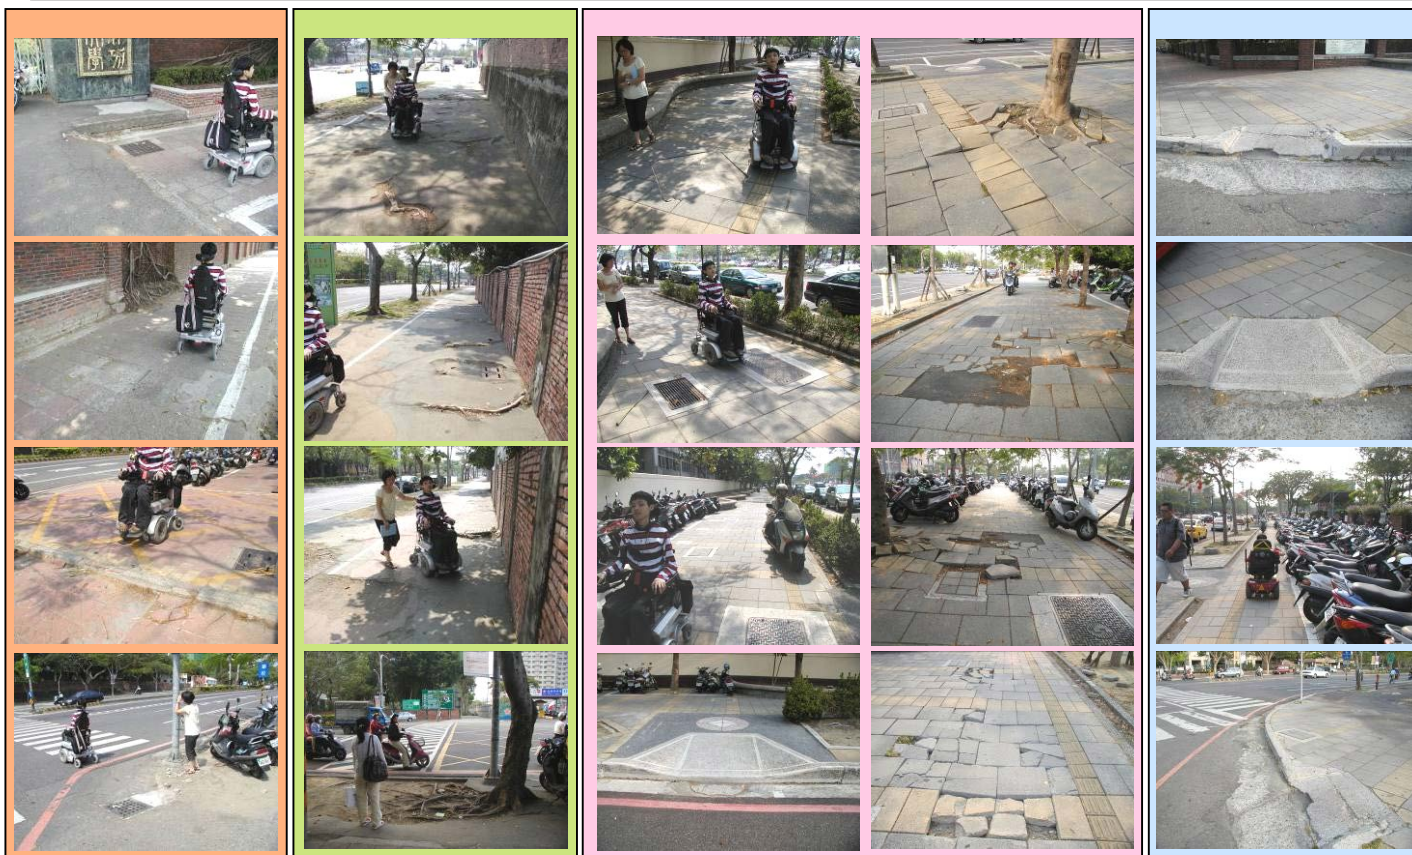
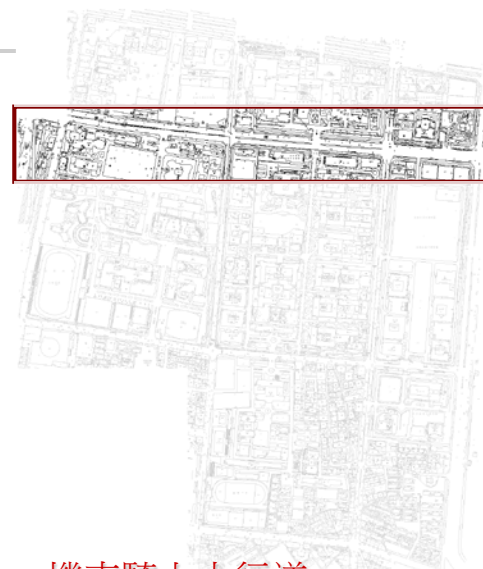
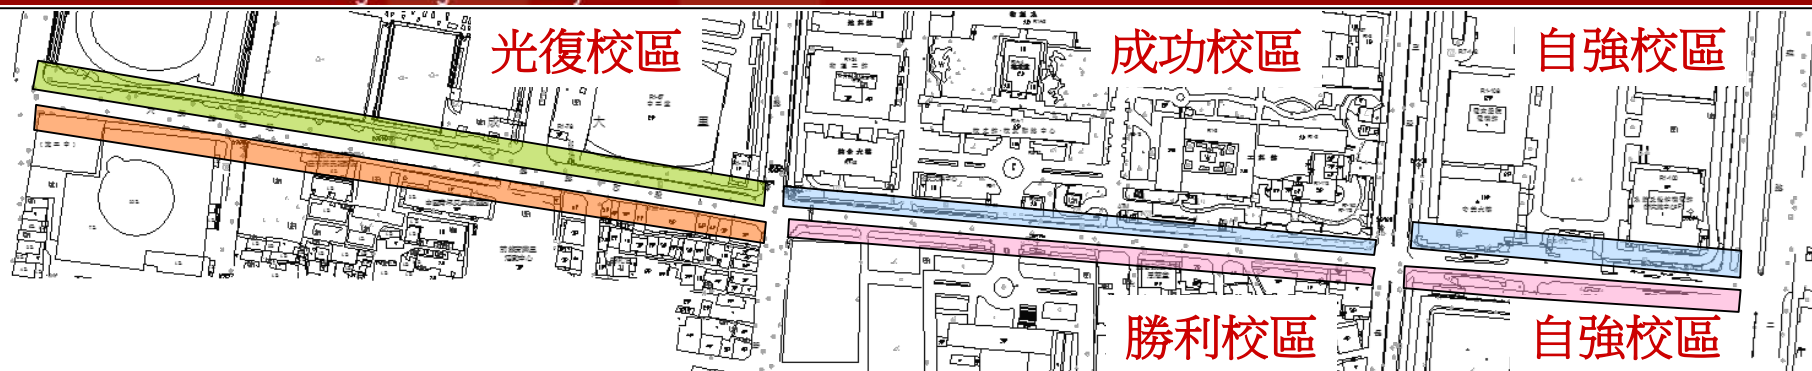
## 校區間通路 -- 小東路人行徒步空間

- 機車騎上人行道
- 路口空間不足
- 通路地面不平整
- 地面坡度大於1/15
- 通路淨寬小於130cm
- 水溝格柵與主要行進之方向平行，且開口大於1.3cm
- 路口坡道之坡度大於1/10

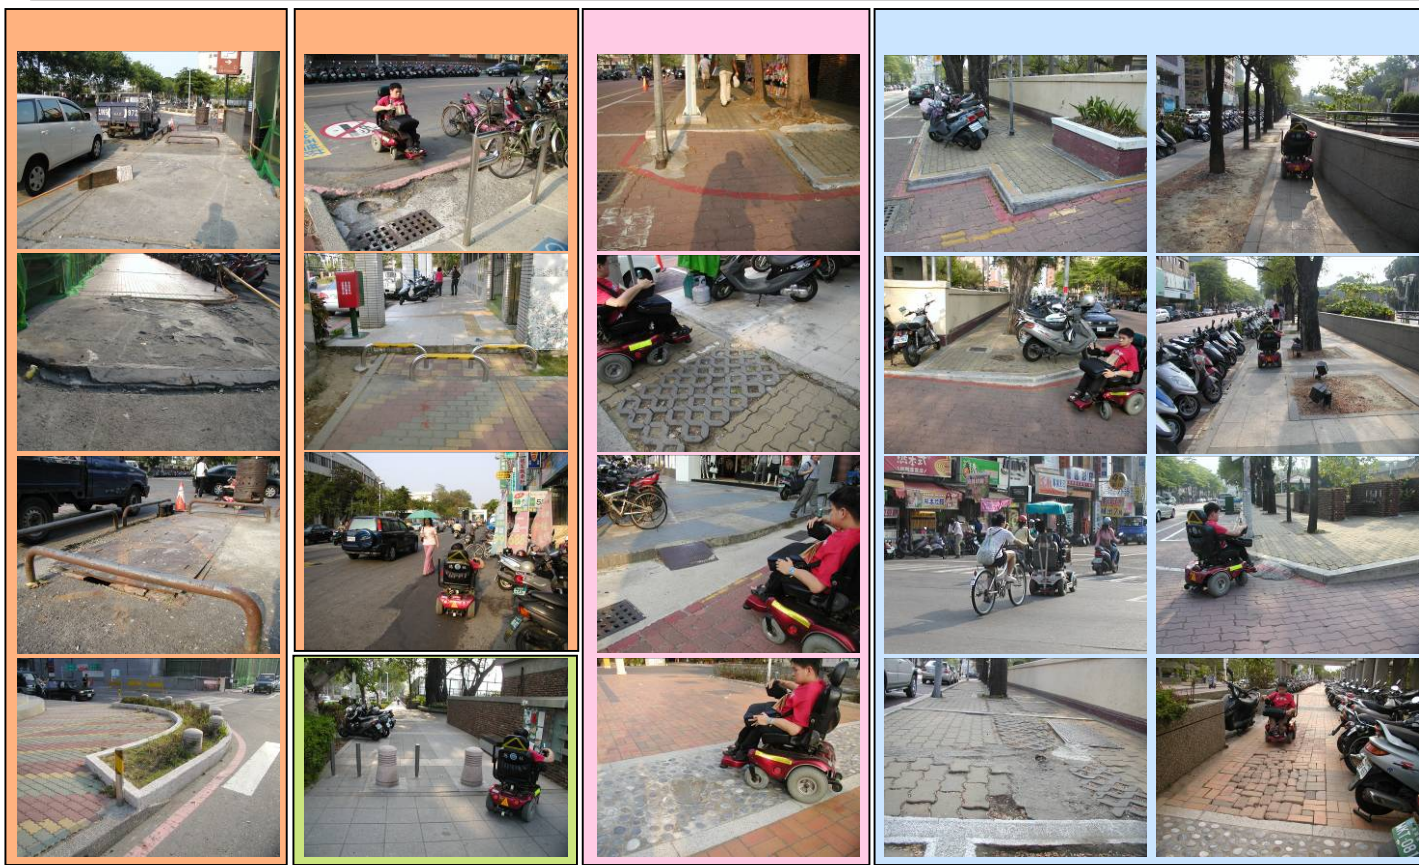
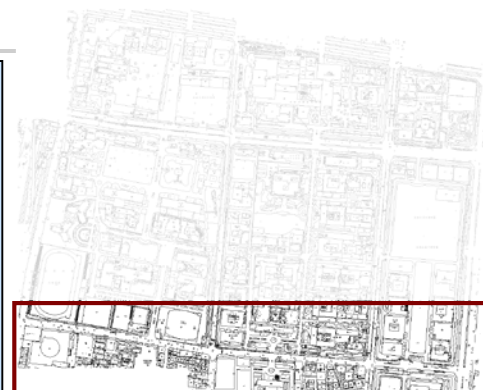
## 校區間通路 - 大學路人行徒步空間

- 騎樓無法通行
- 路口等候空間不足
- 通路鋪面不平整，有阻礙
- 地面坡度大於1/15
- 通路淨寬小於130cm
- 車阻及輔助設施阻礙通行
- 路口坡道未設或坡度大於1/10
