感電災害防止

行政院勞工委員會南區勞動檢查所

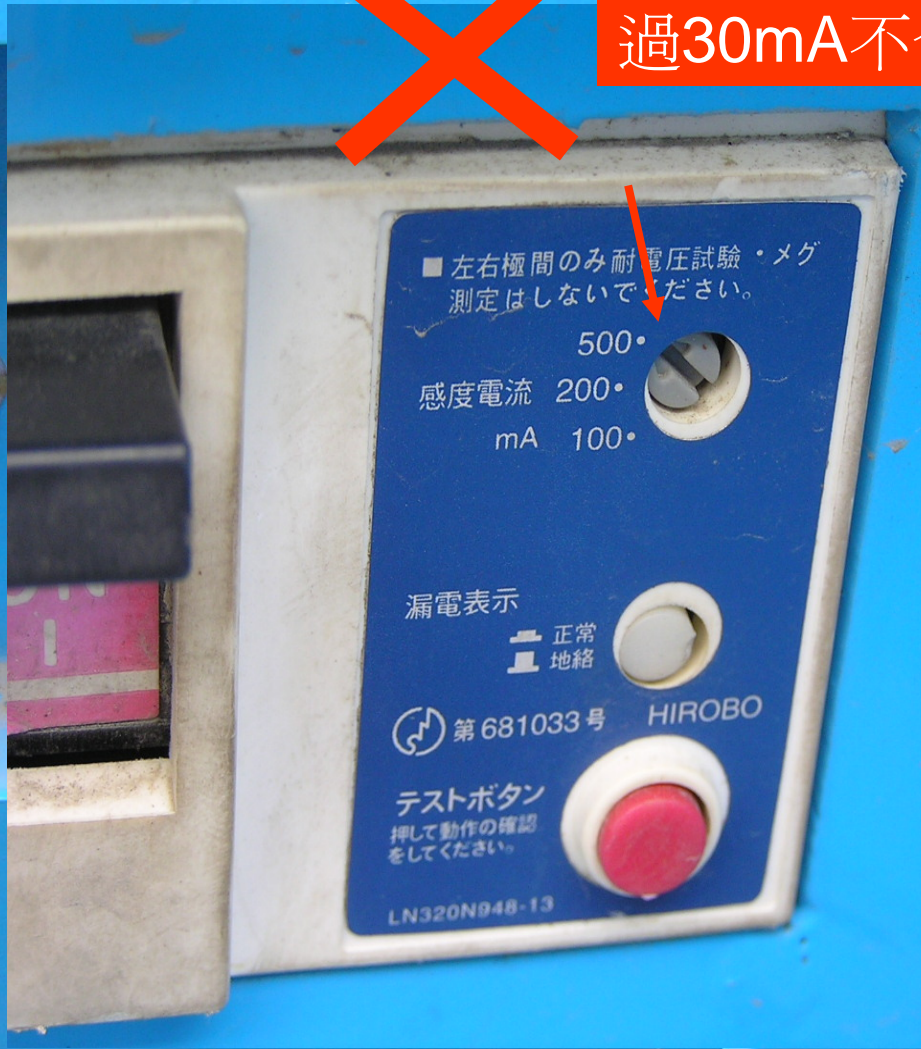
感度電流500mA超過30mA不合格

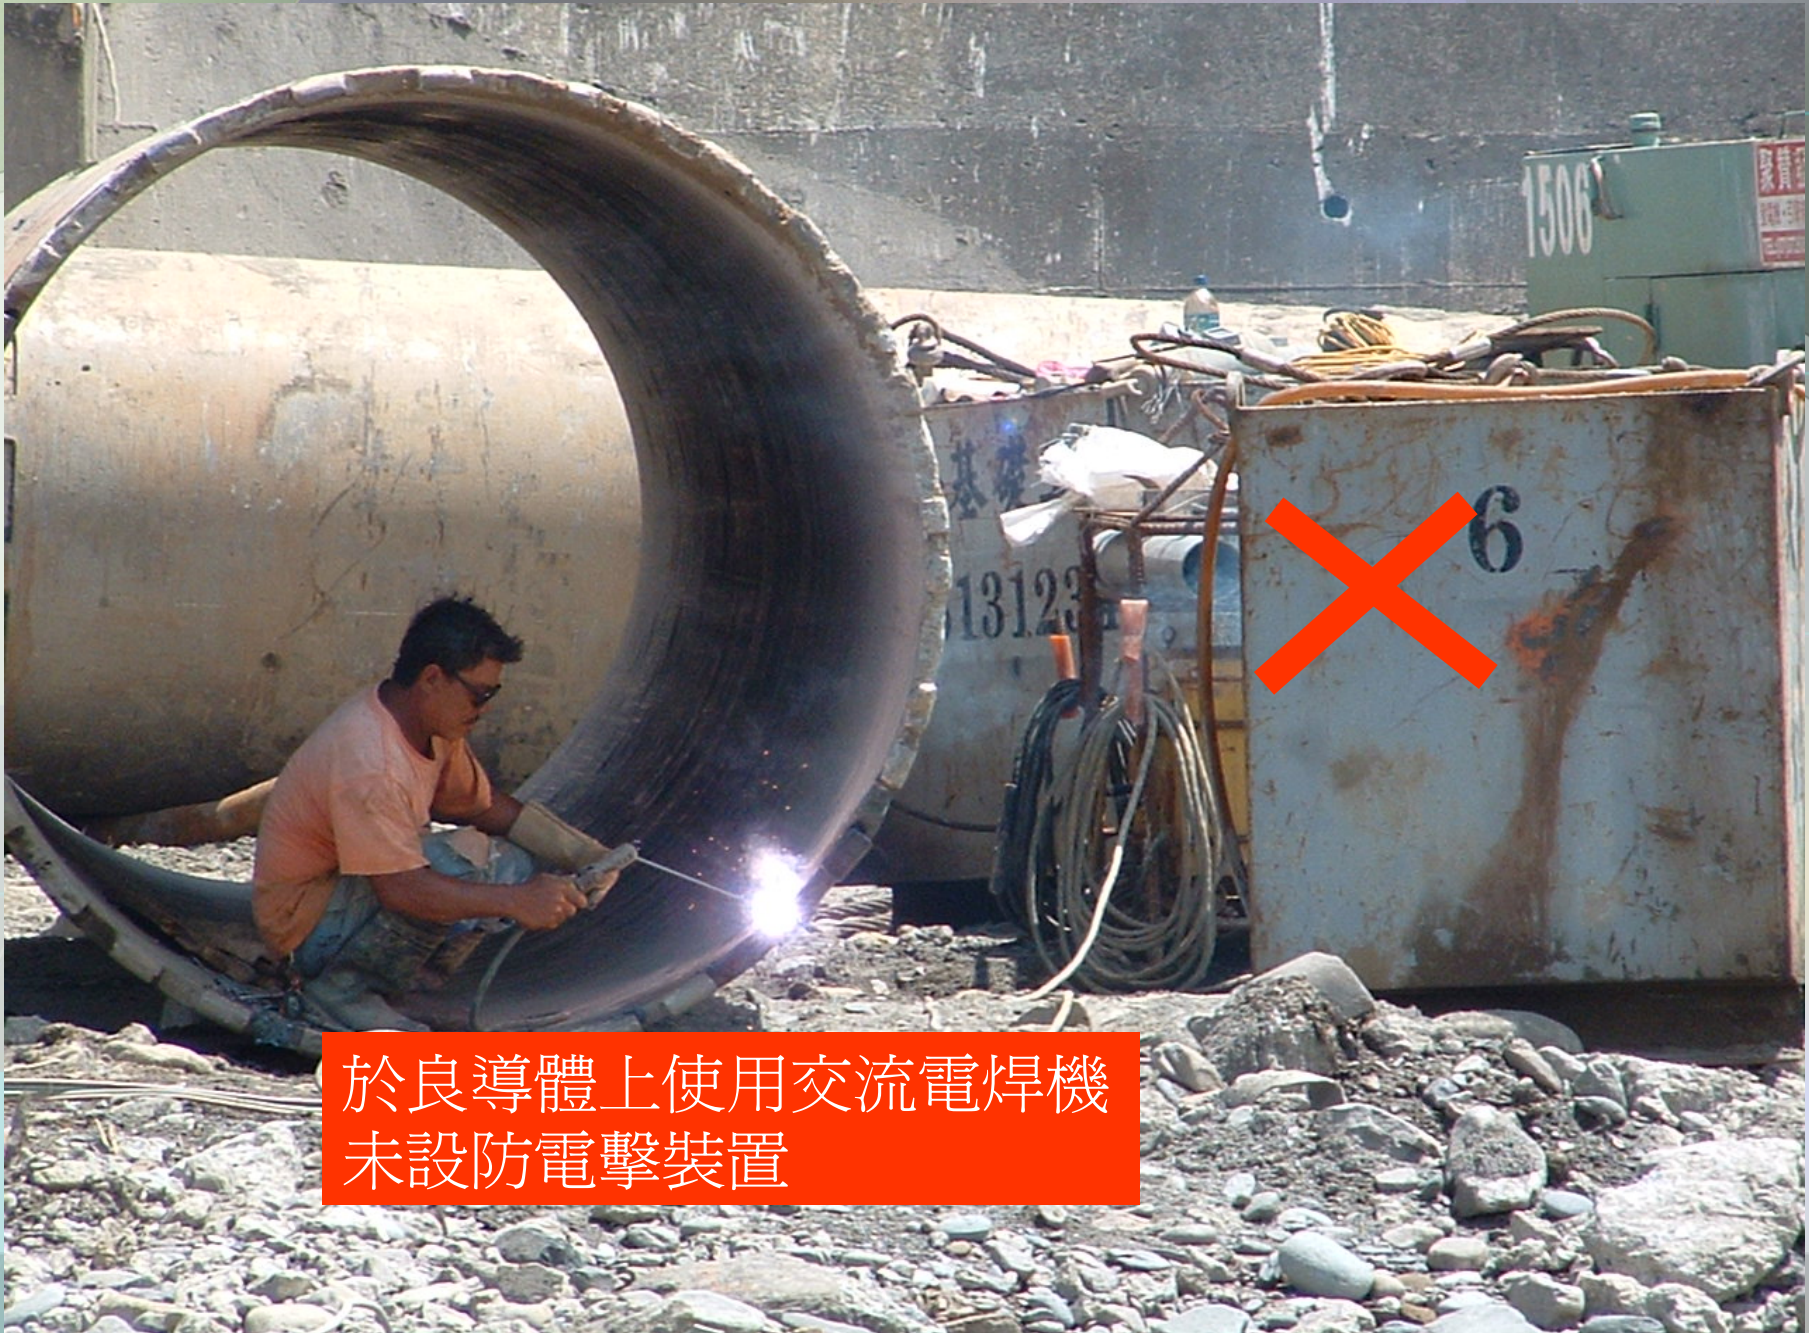
於良導體上使用交流電焊機
未設防電擊裝置

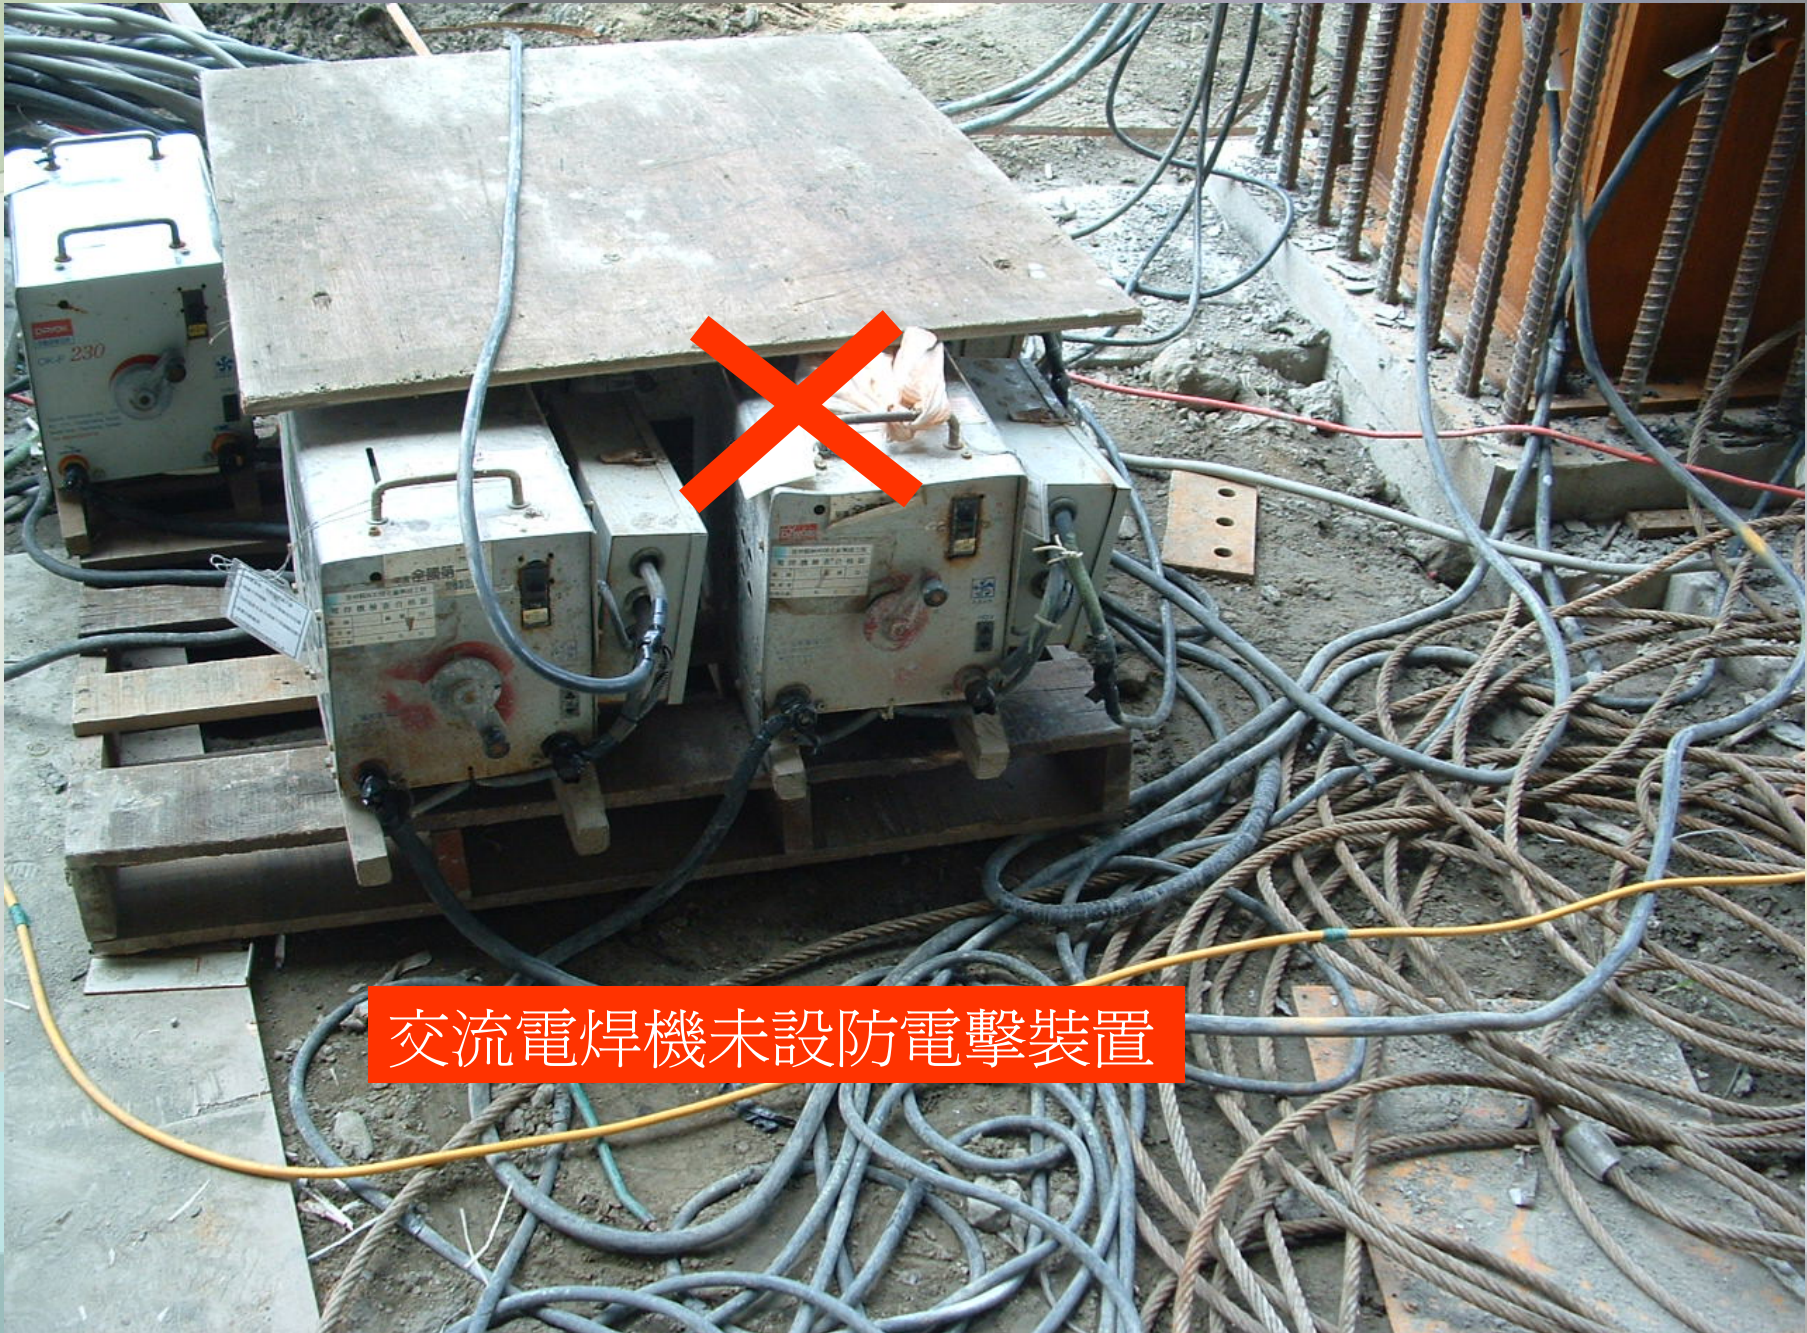
交流電焊機未設防電擊裝置

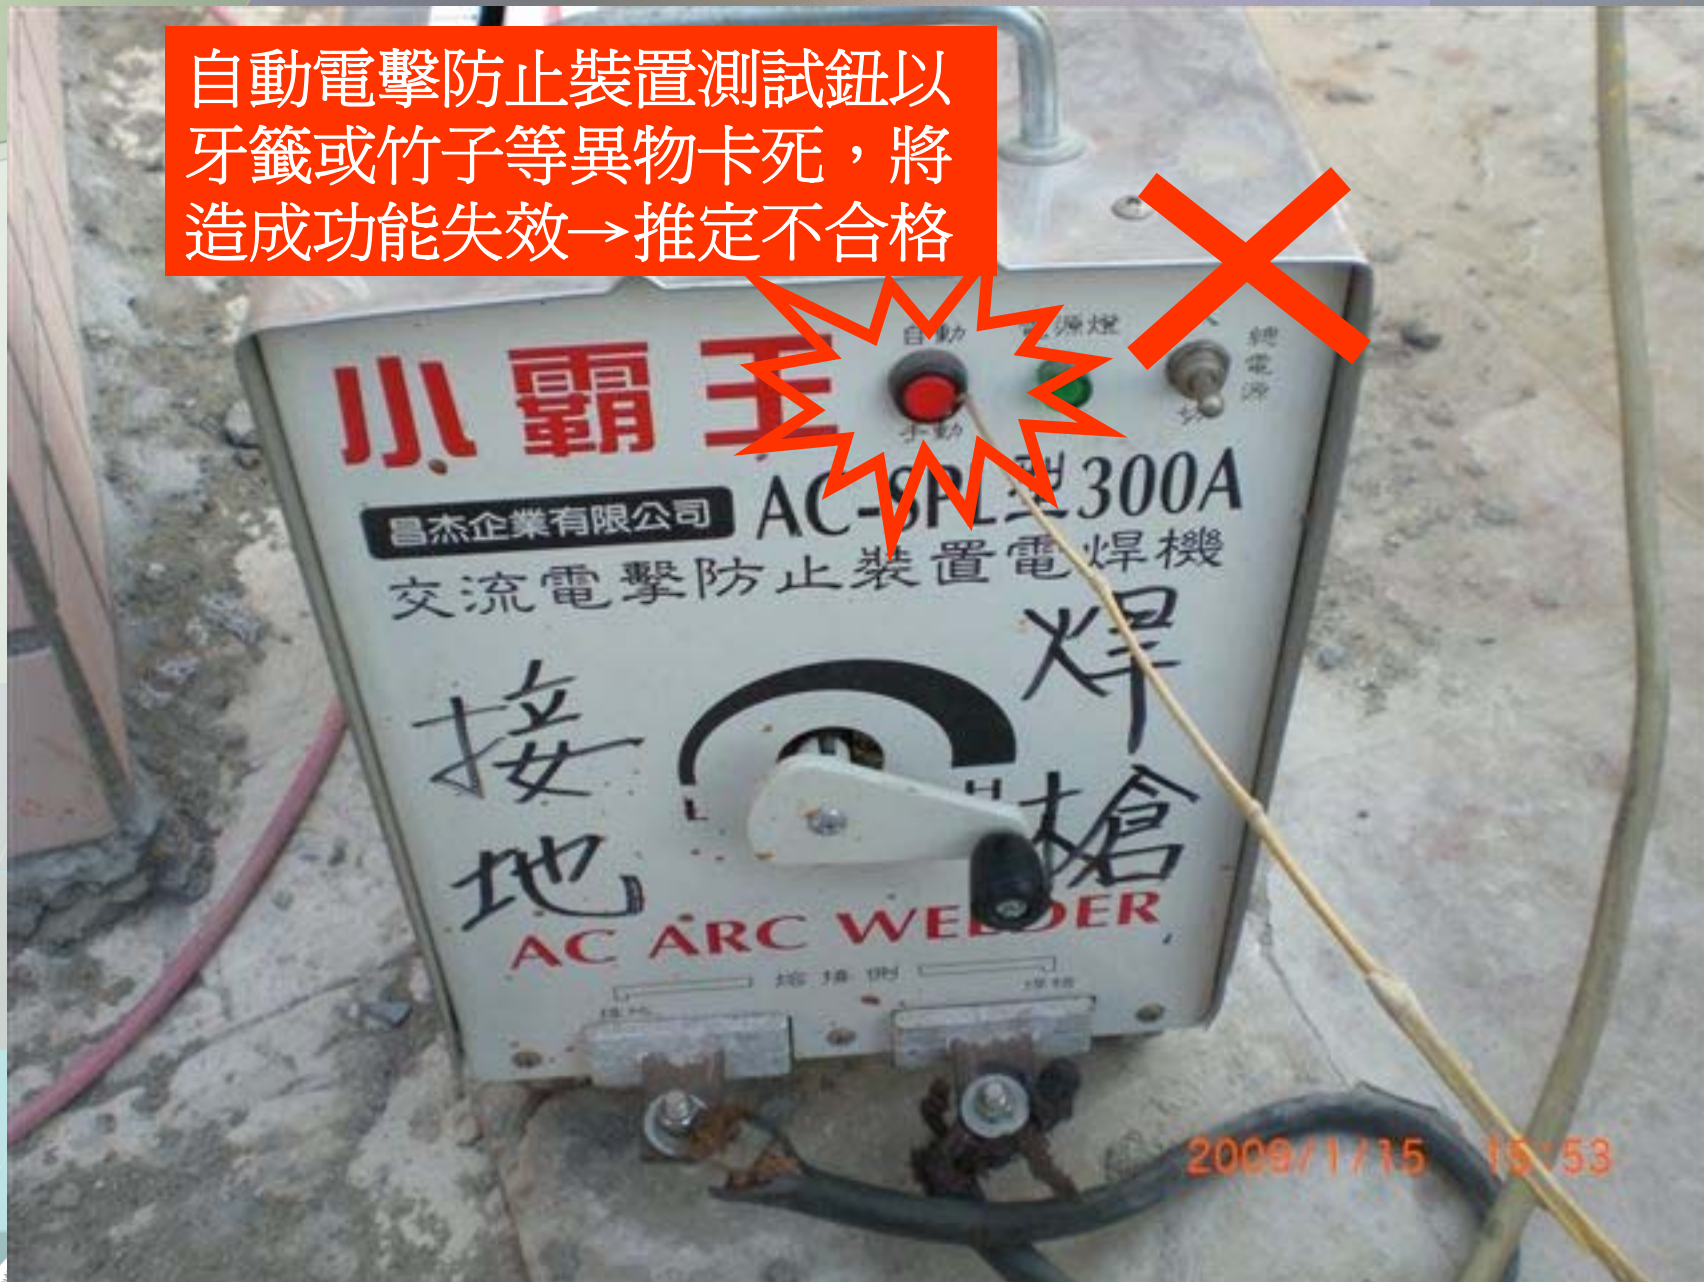
自動電擊防止裝置測試鈕以牙籤或竹子等異物卡死，將造成功能失效→推定不合格

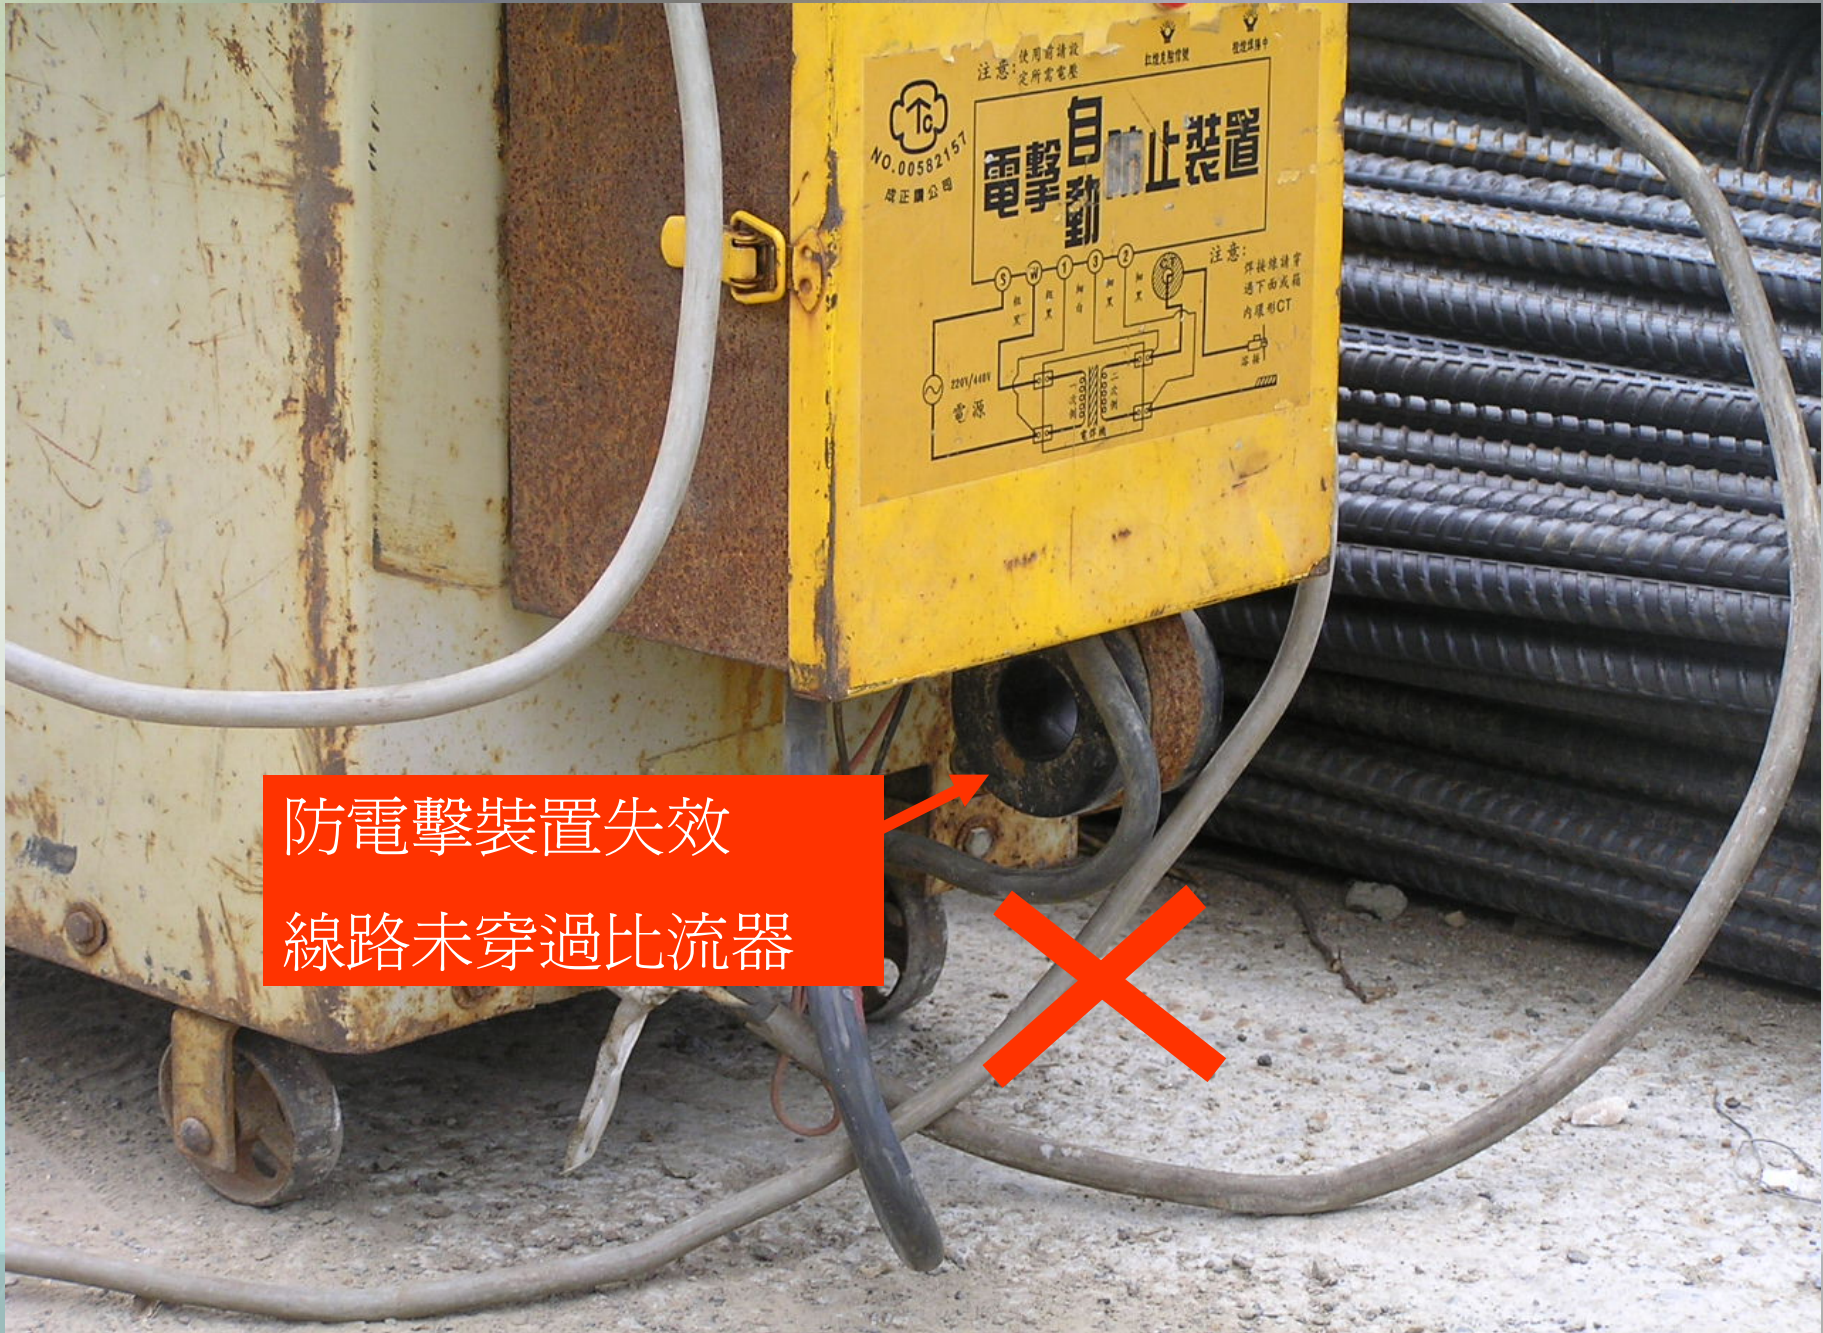
防電擊裝置失效
線路未穿過比流器

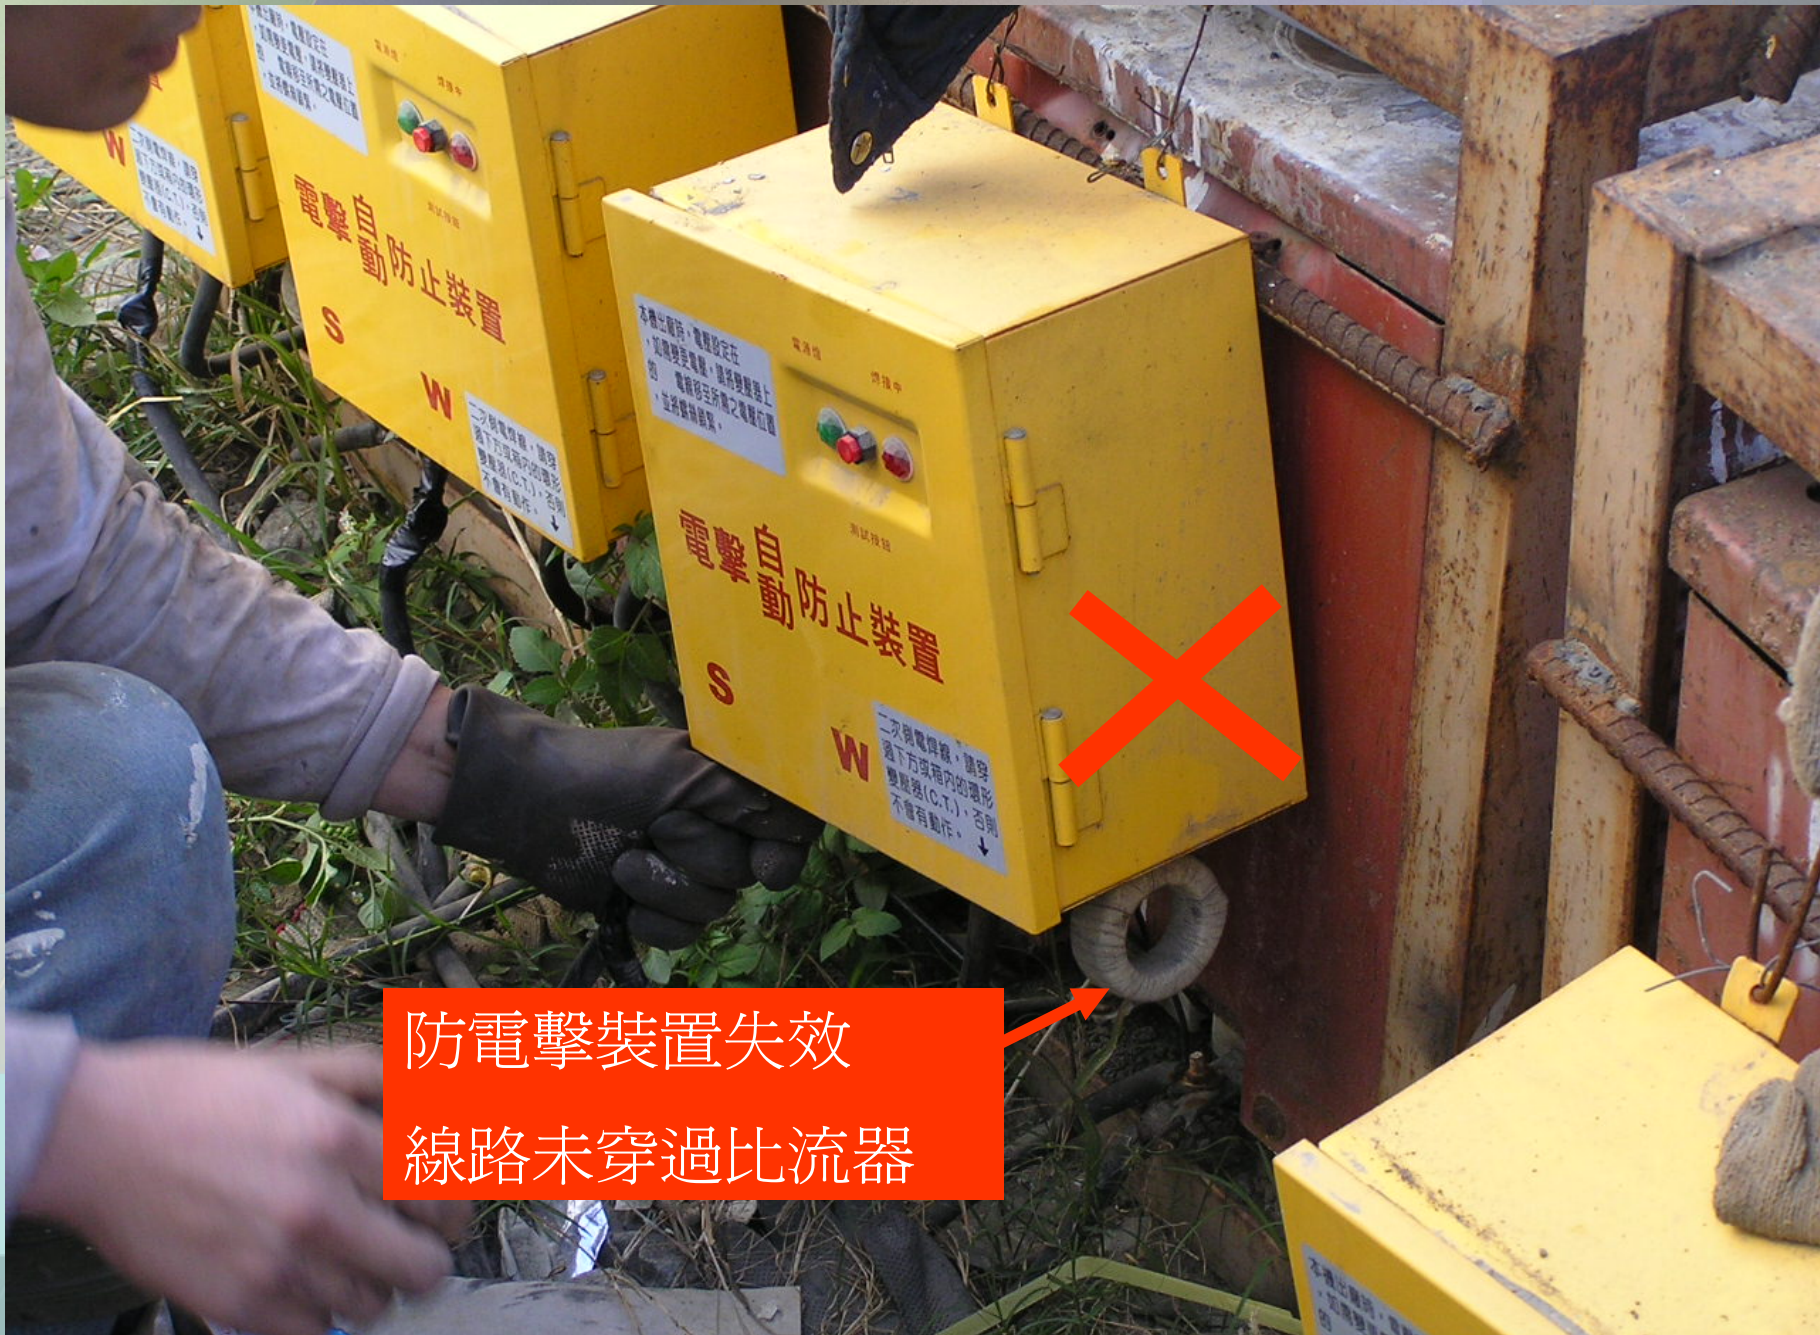
防電擊裝置失效
線路未穿過比流器

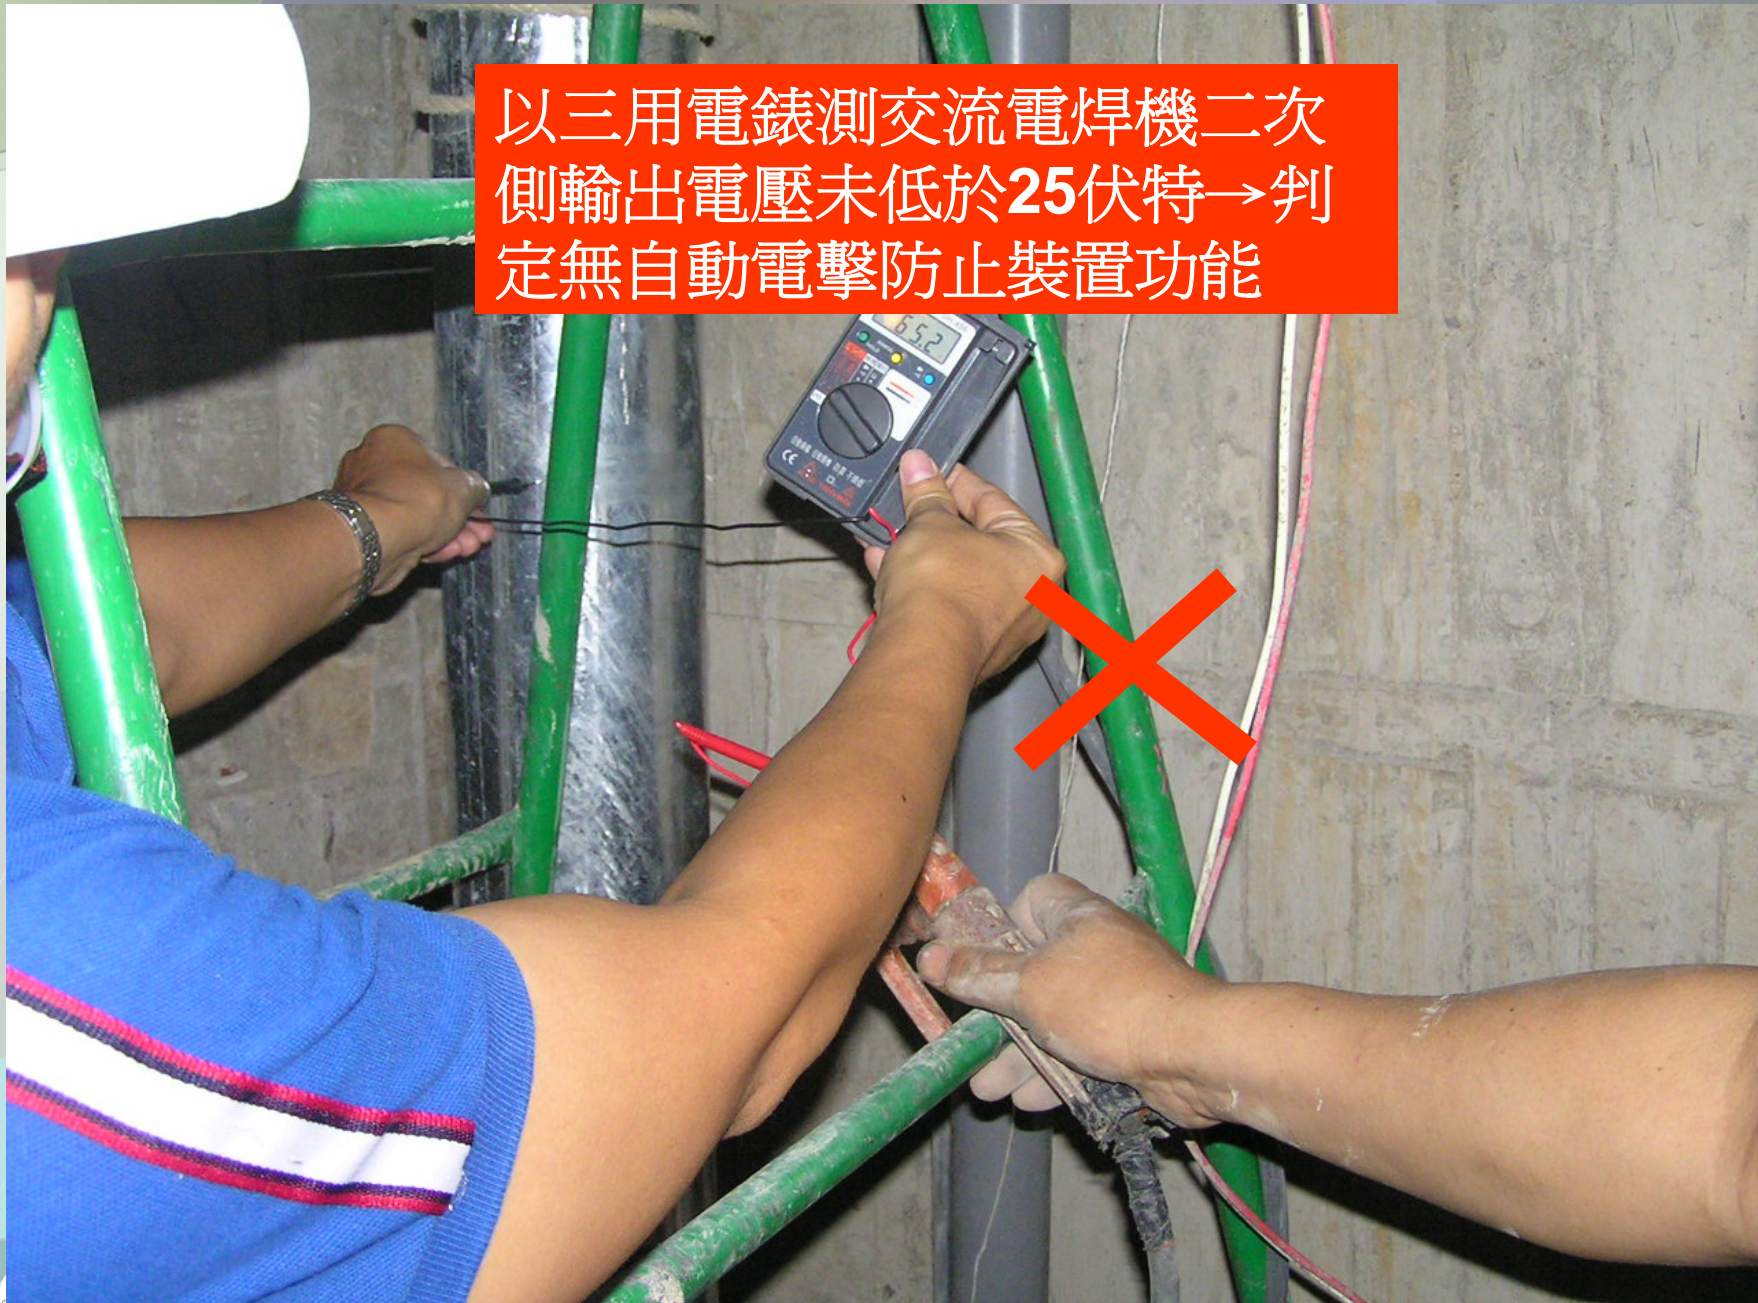
以三用電錶測交流電焊機二次側輸出電壓未低於**25伏特**→判定無自動電擊防止裝置功能

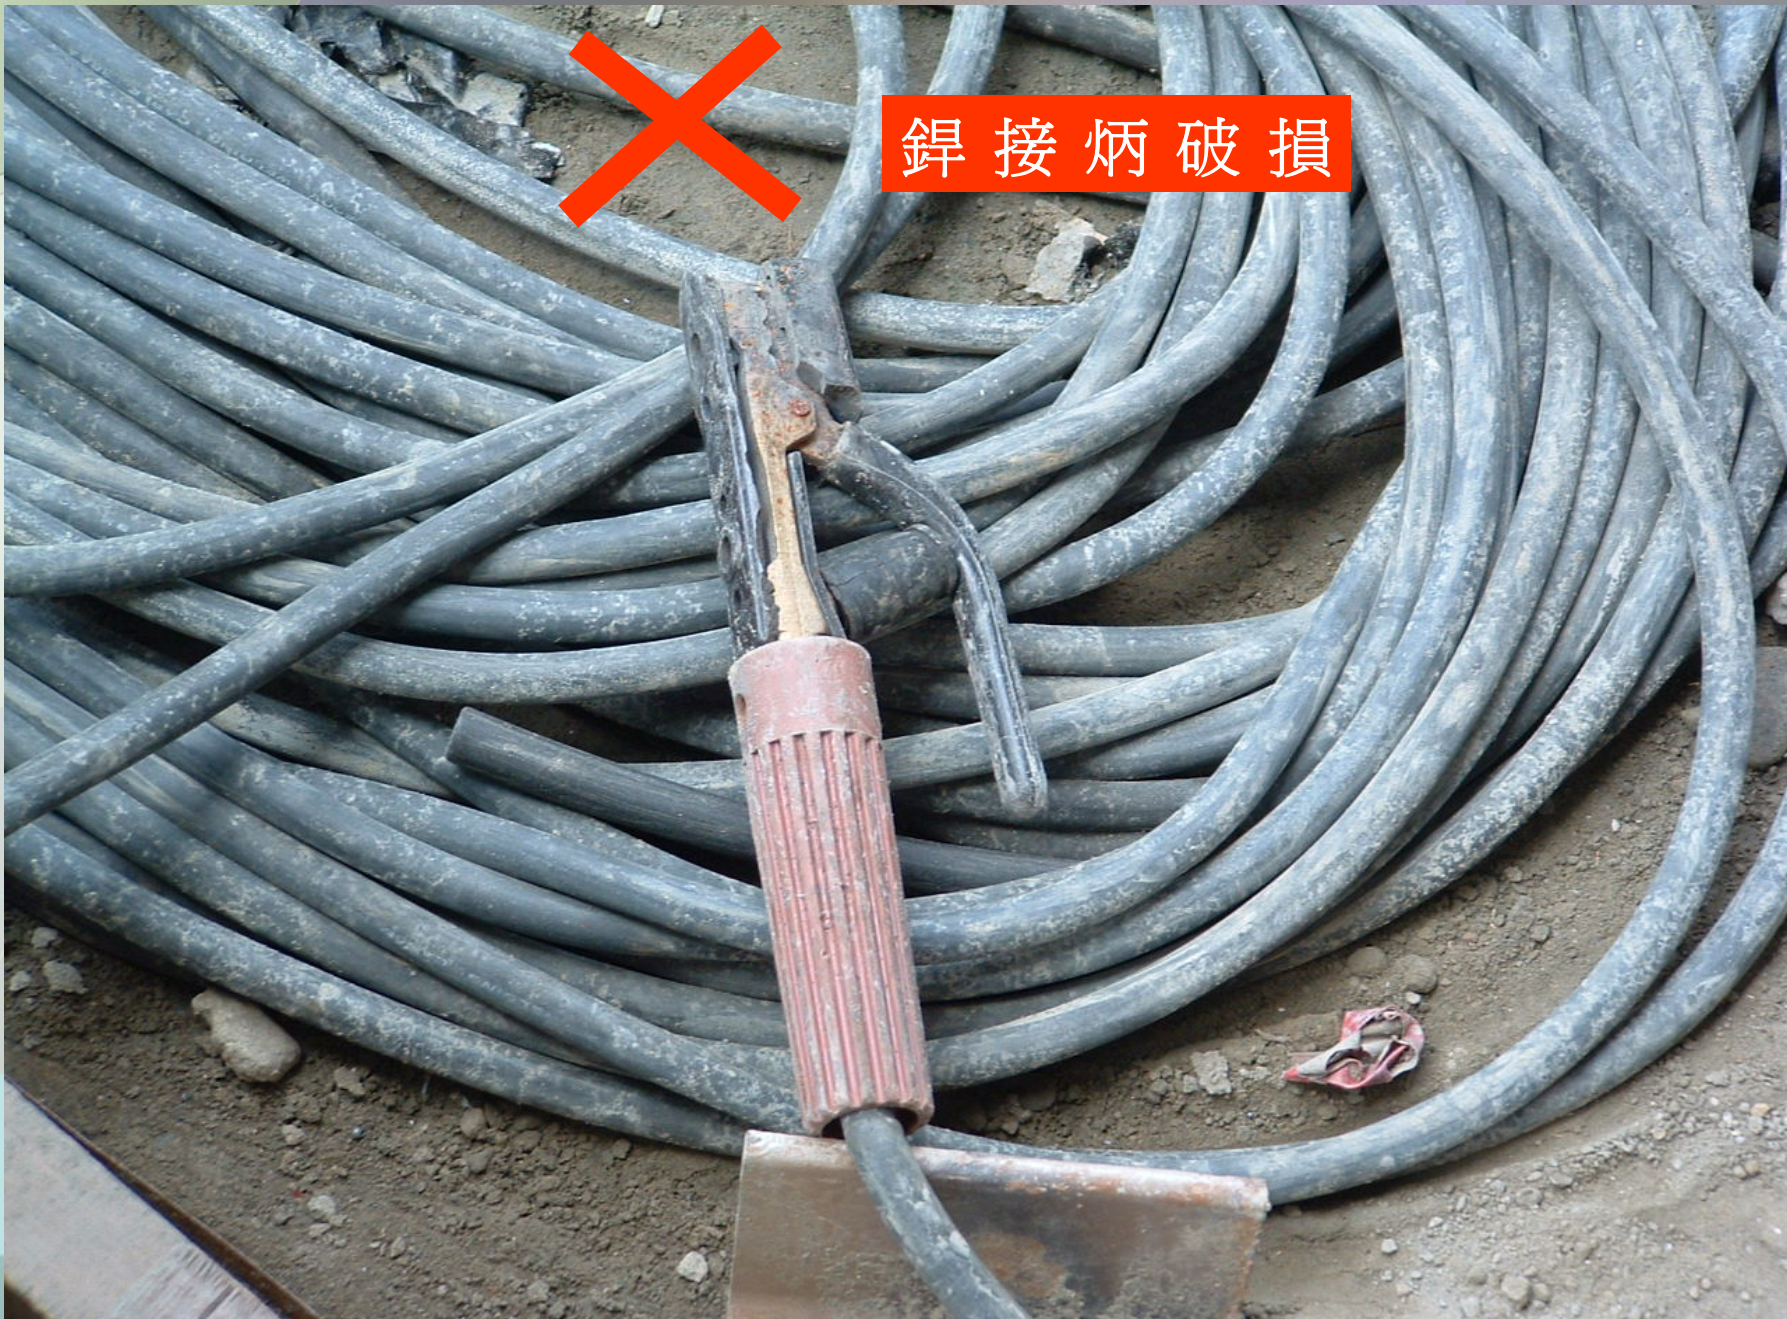
銲接炳破損

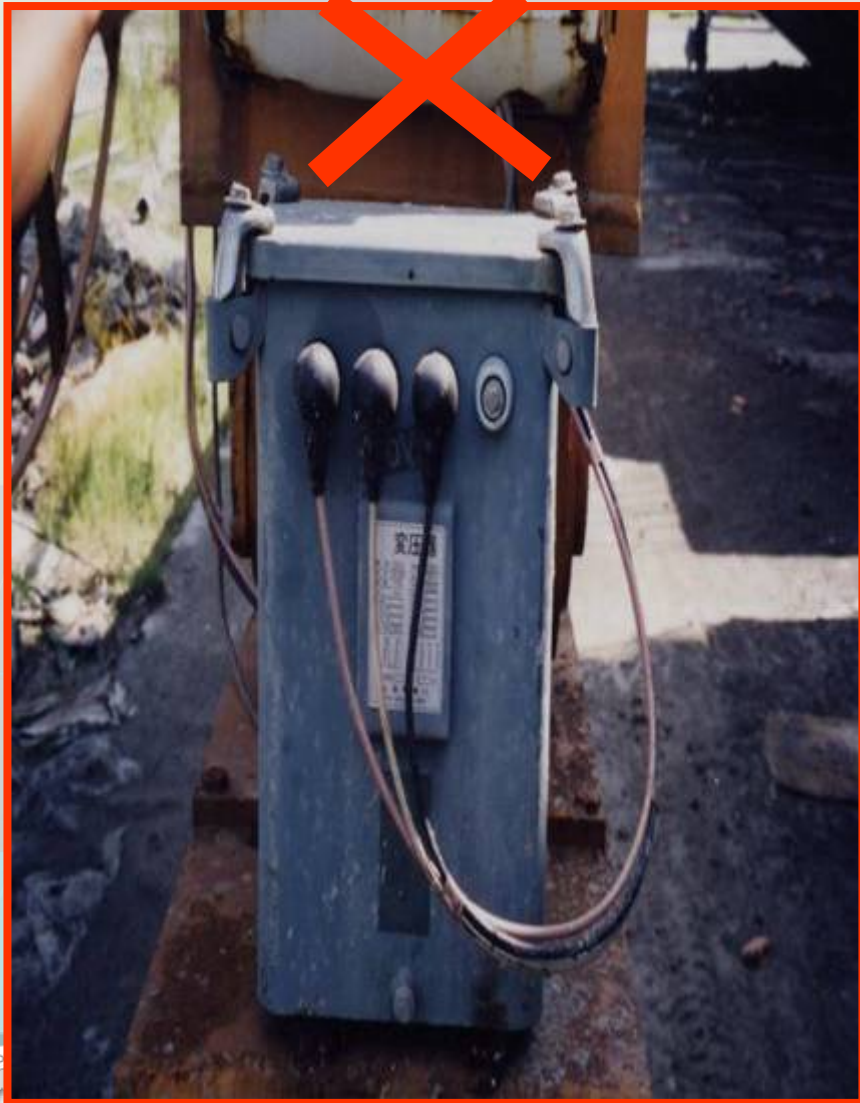
違規實例說明：

變壓器未依規定設置防止感電之護圍隔離，工作環境形成有感電危害，勞工作業中或通行中有感電危險

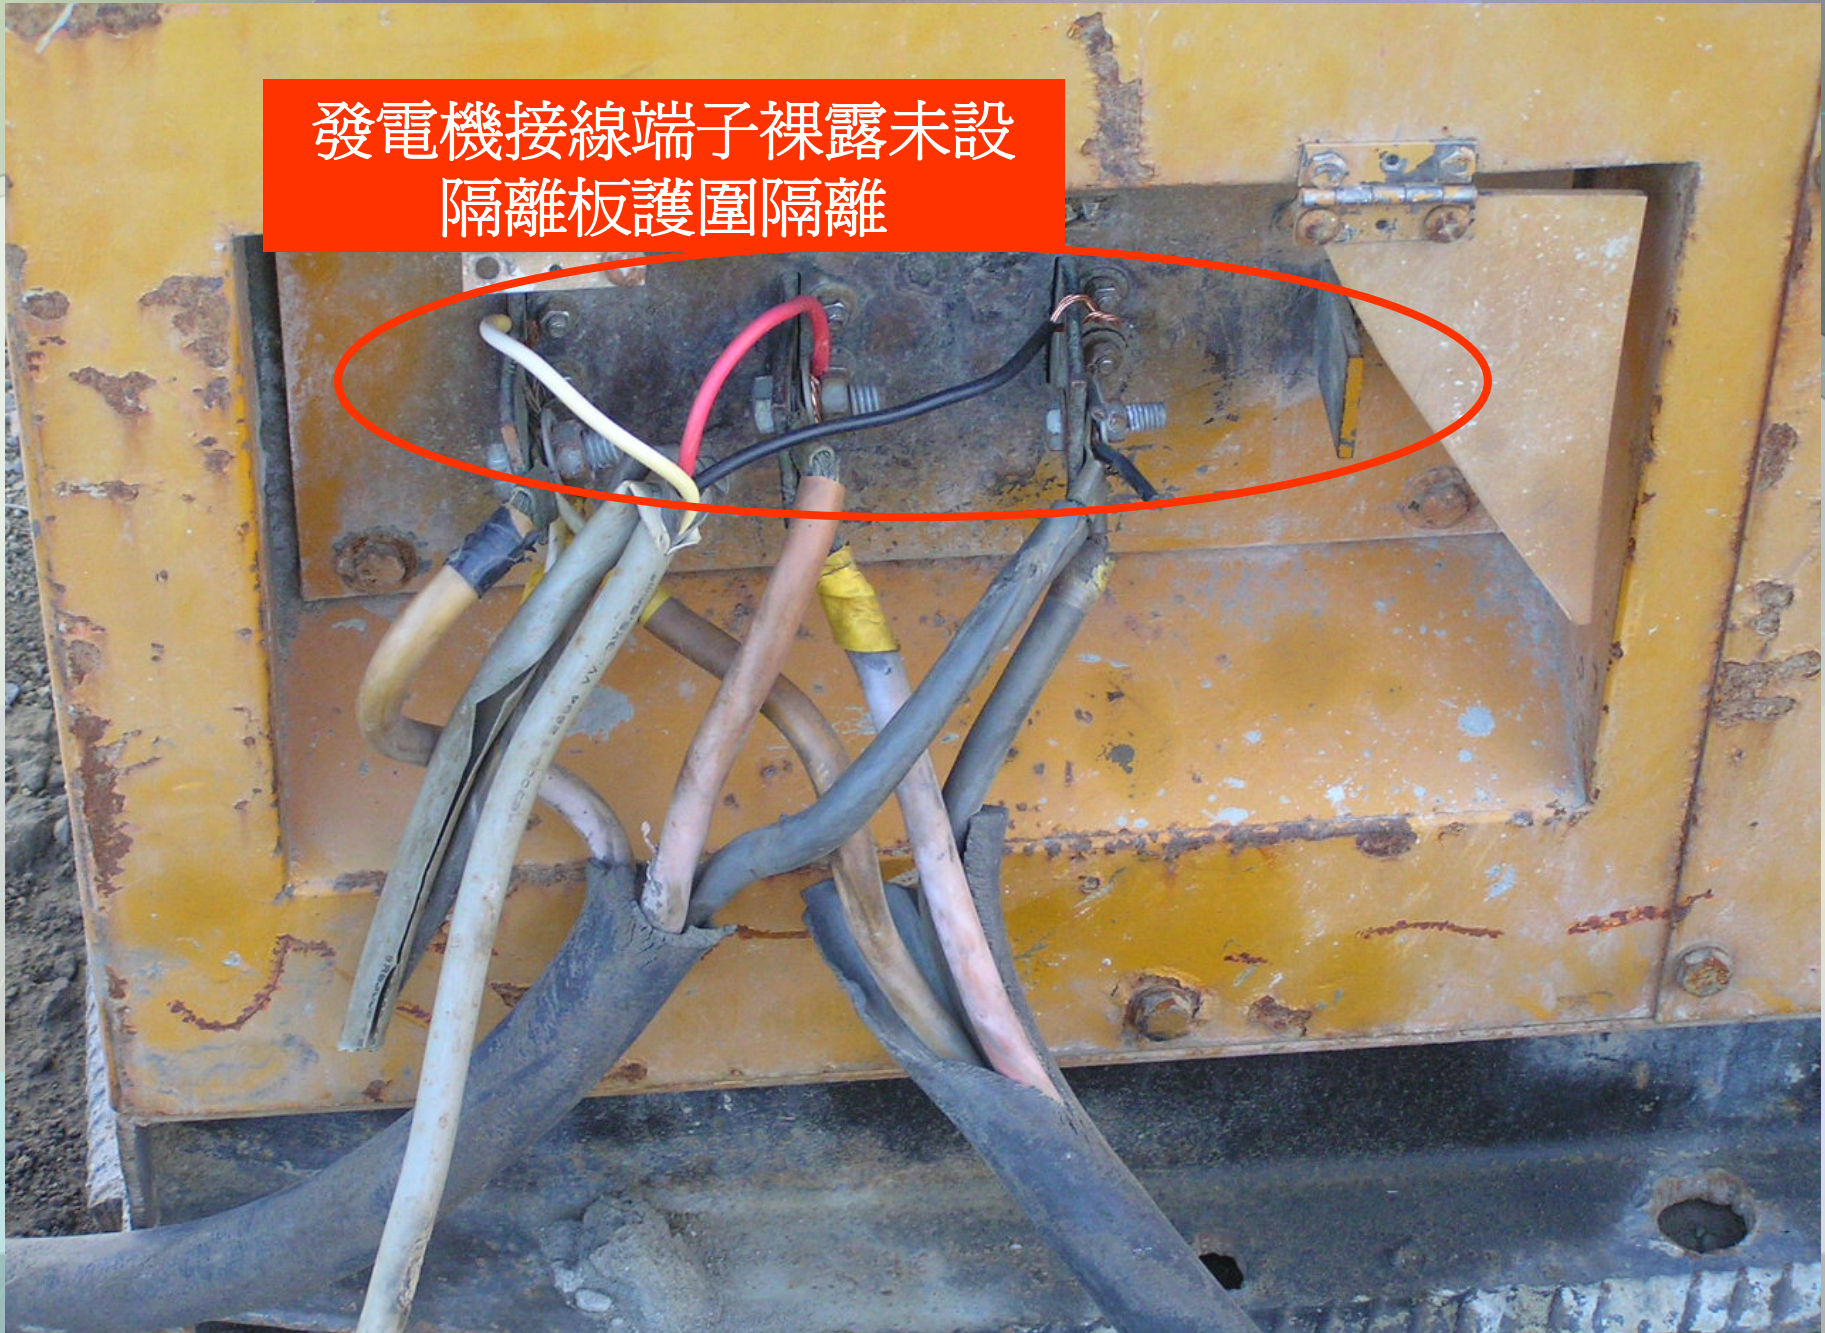
發電機接線端子裸露未設
隔離板護圍隔離

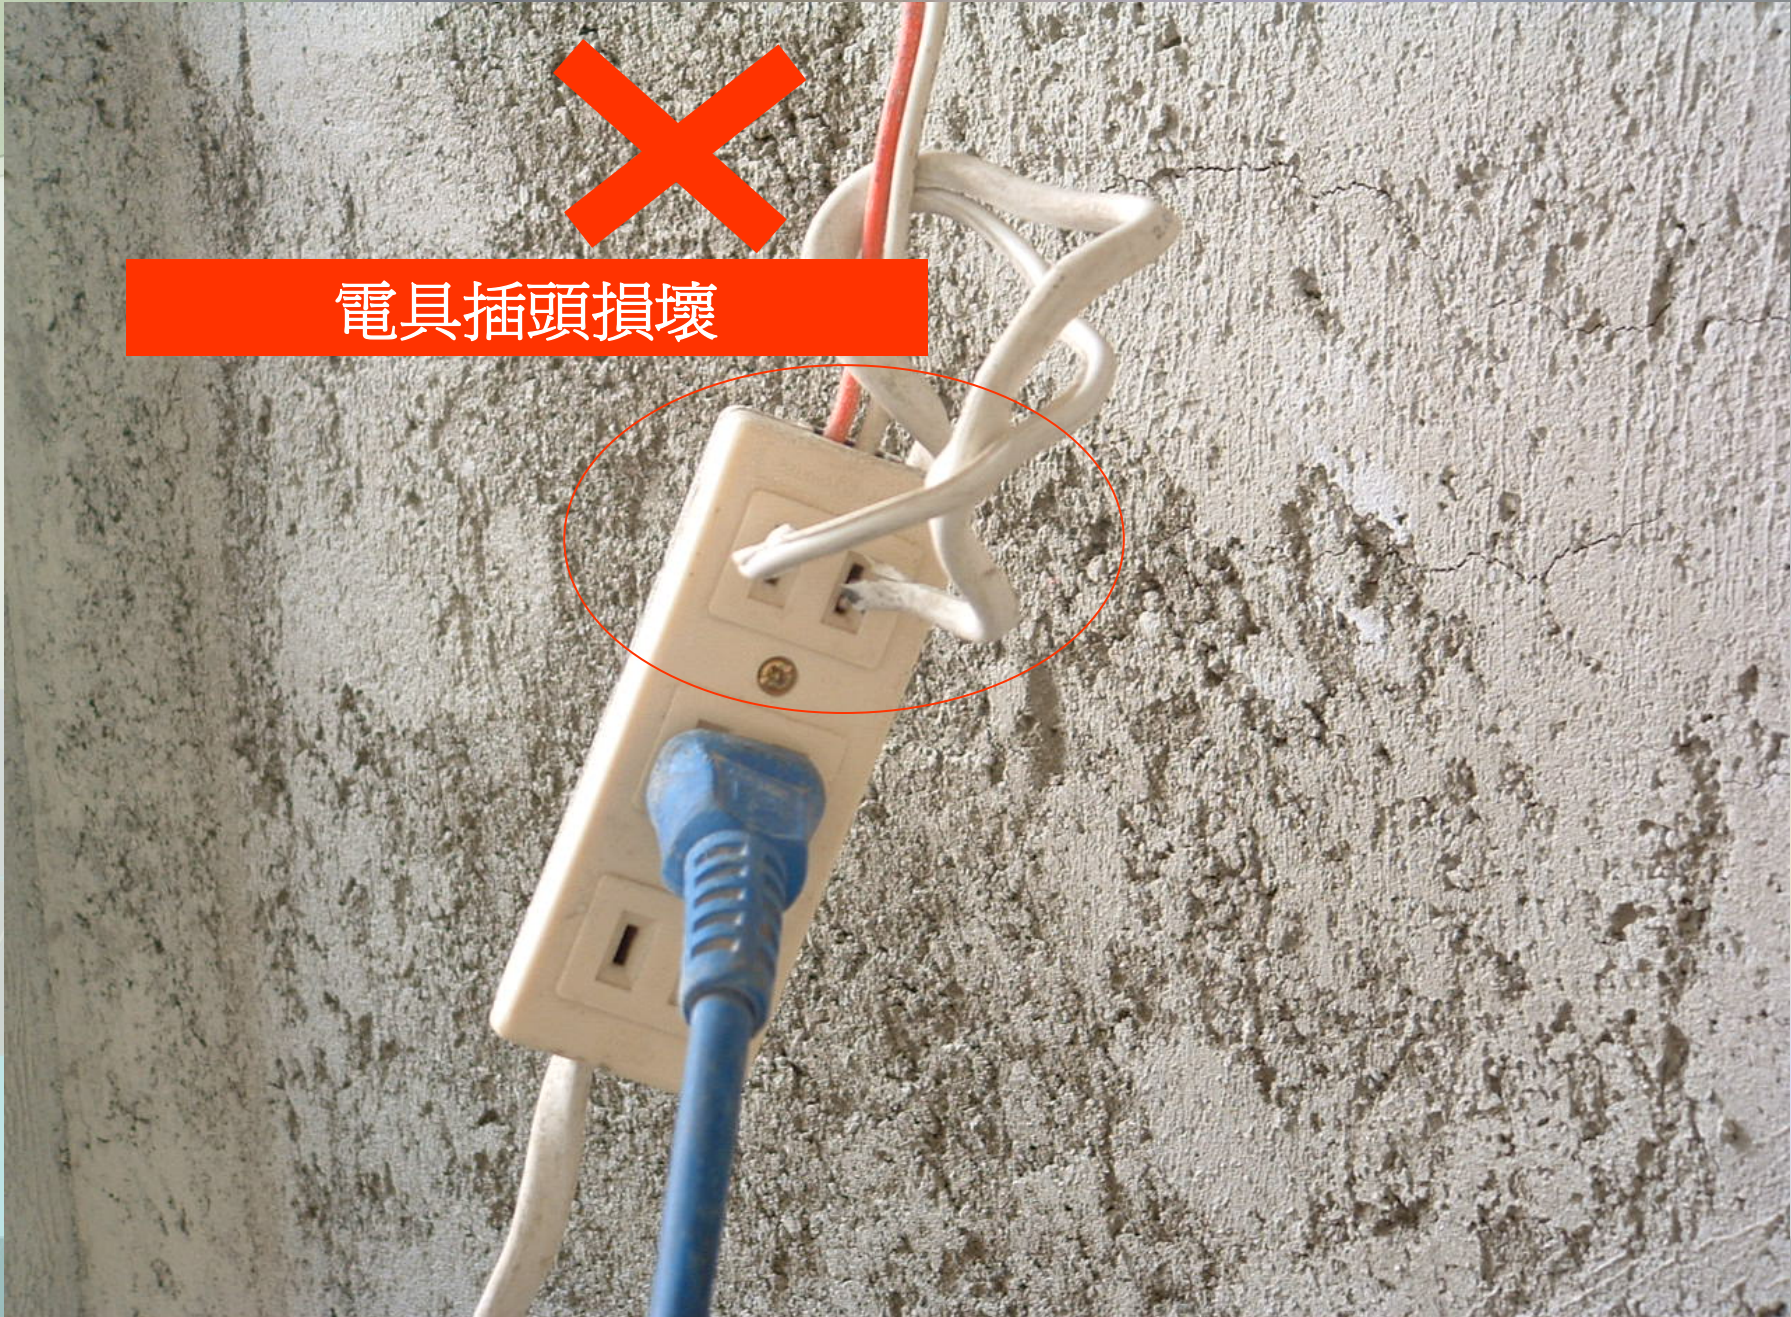
電具插頭損壞
