感電災害防止

行政院勞工委員會南區勞動檢查所

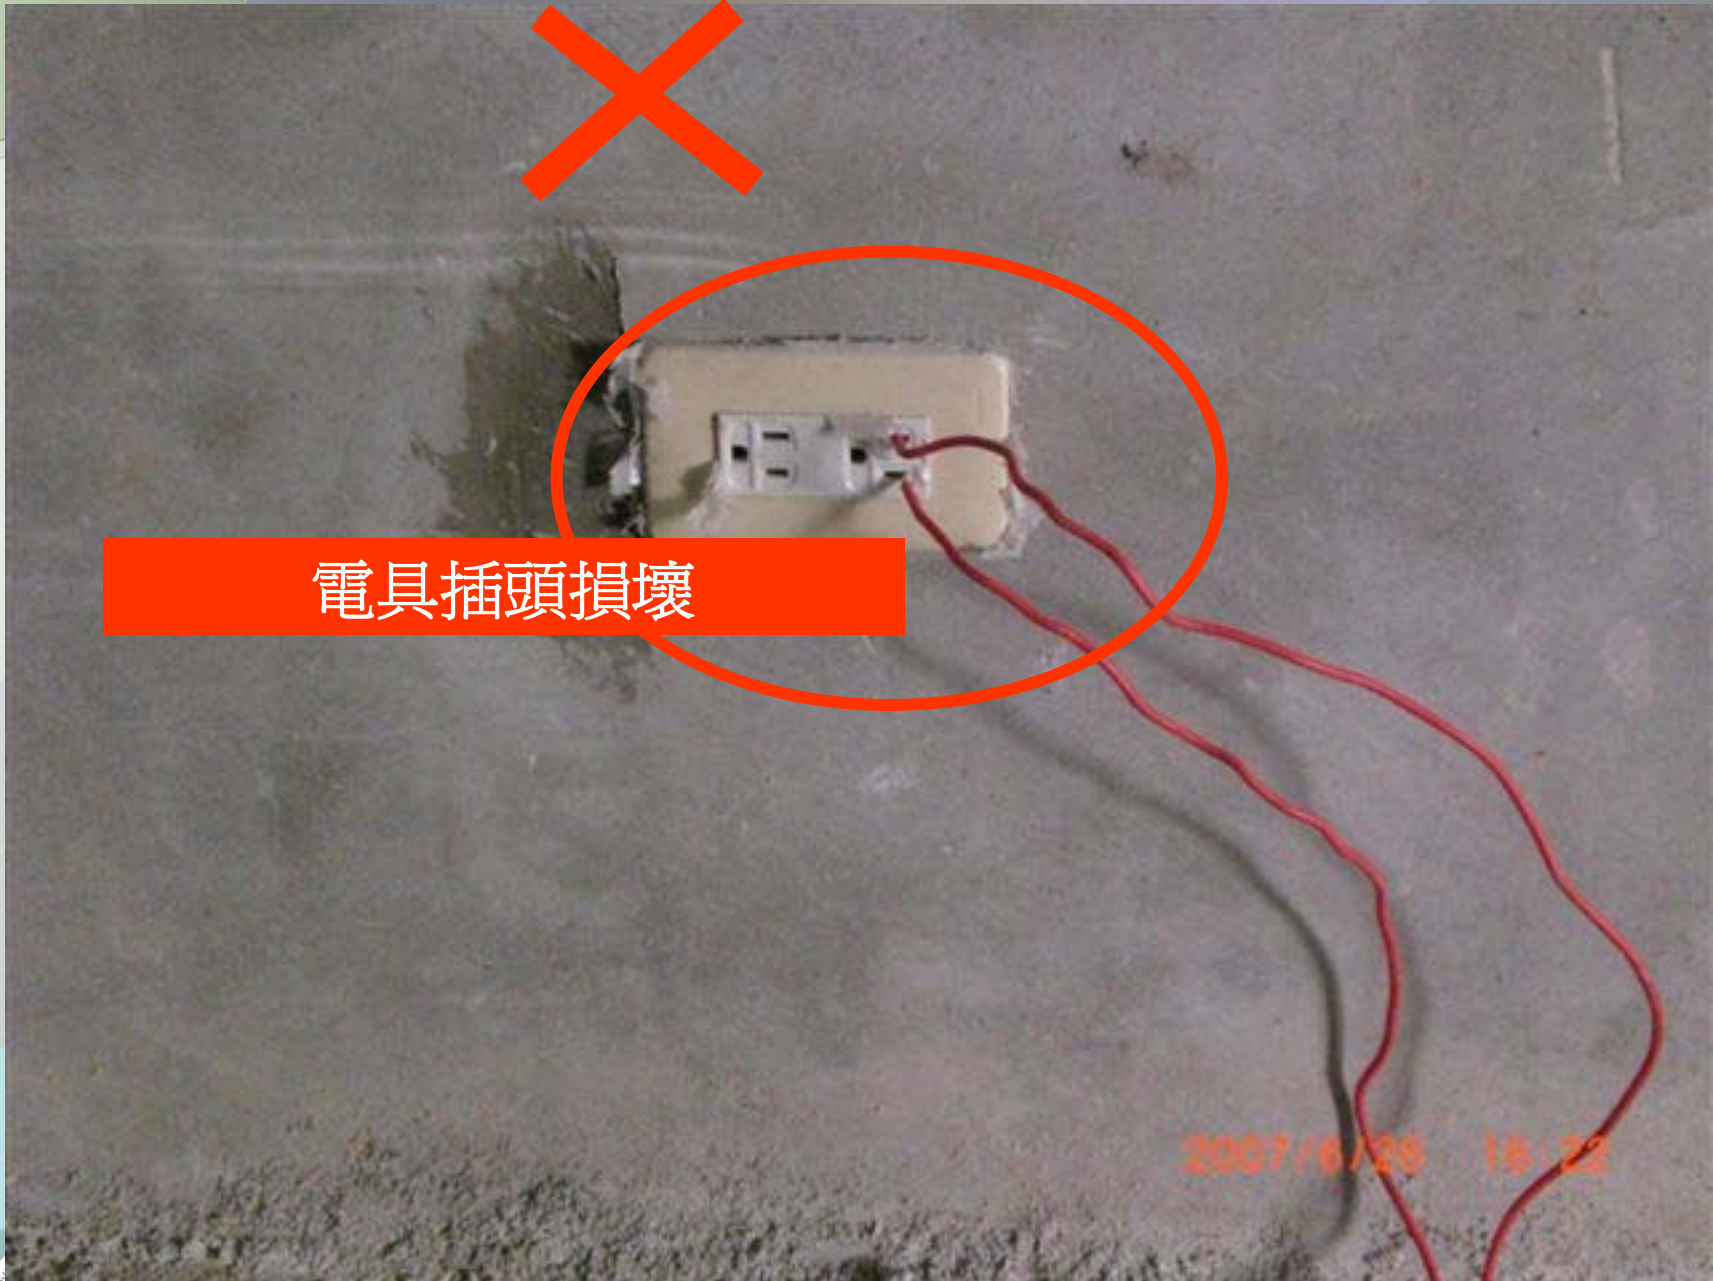
電具插頭損壞

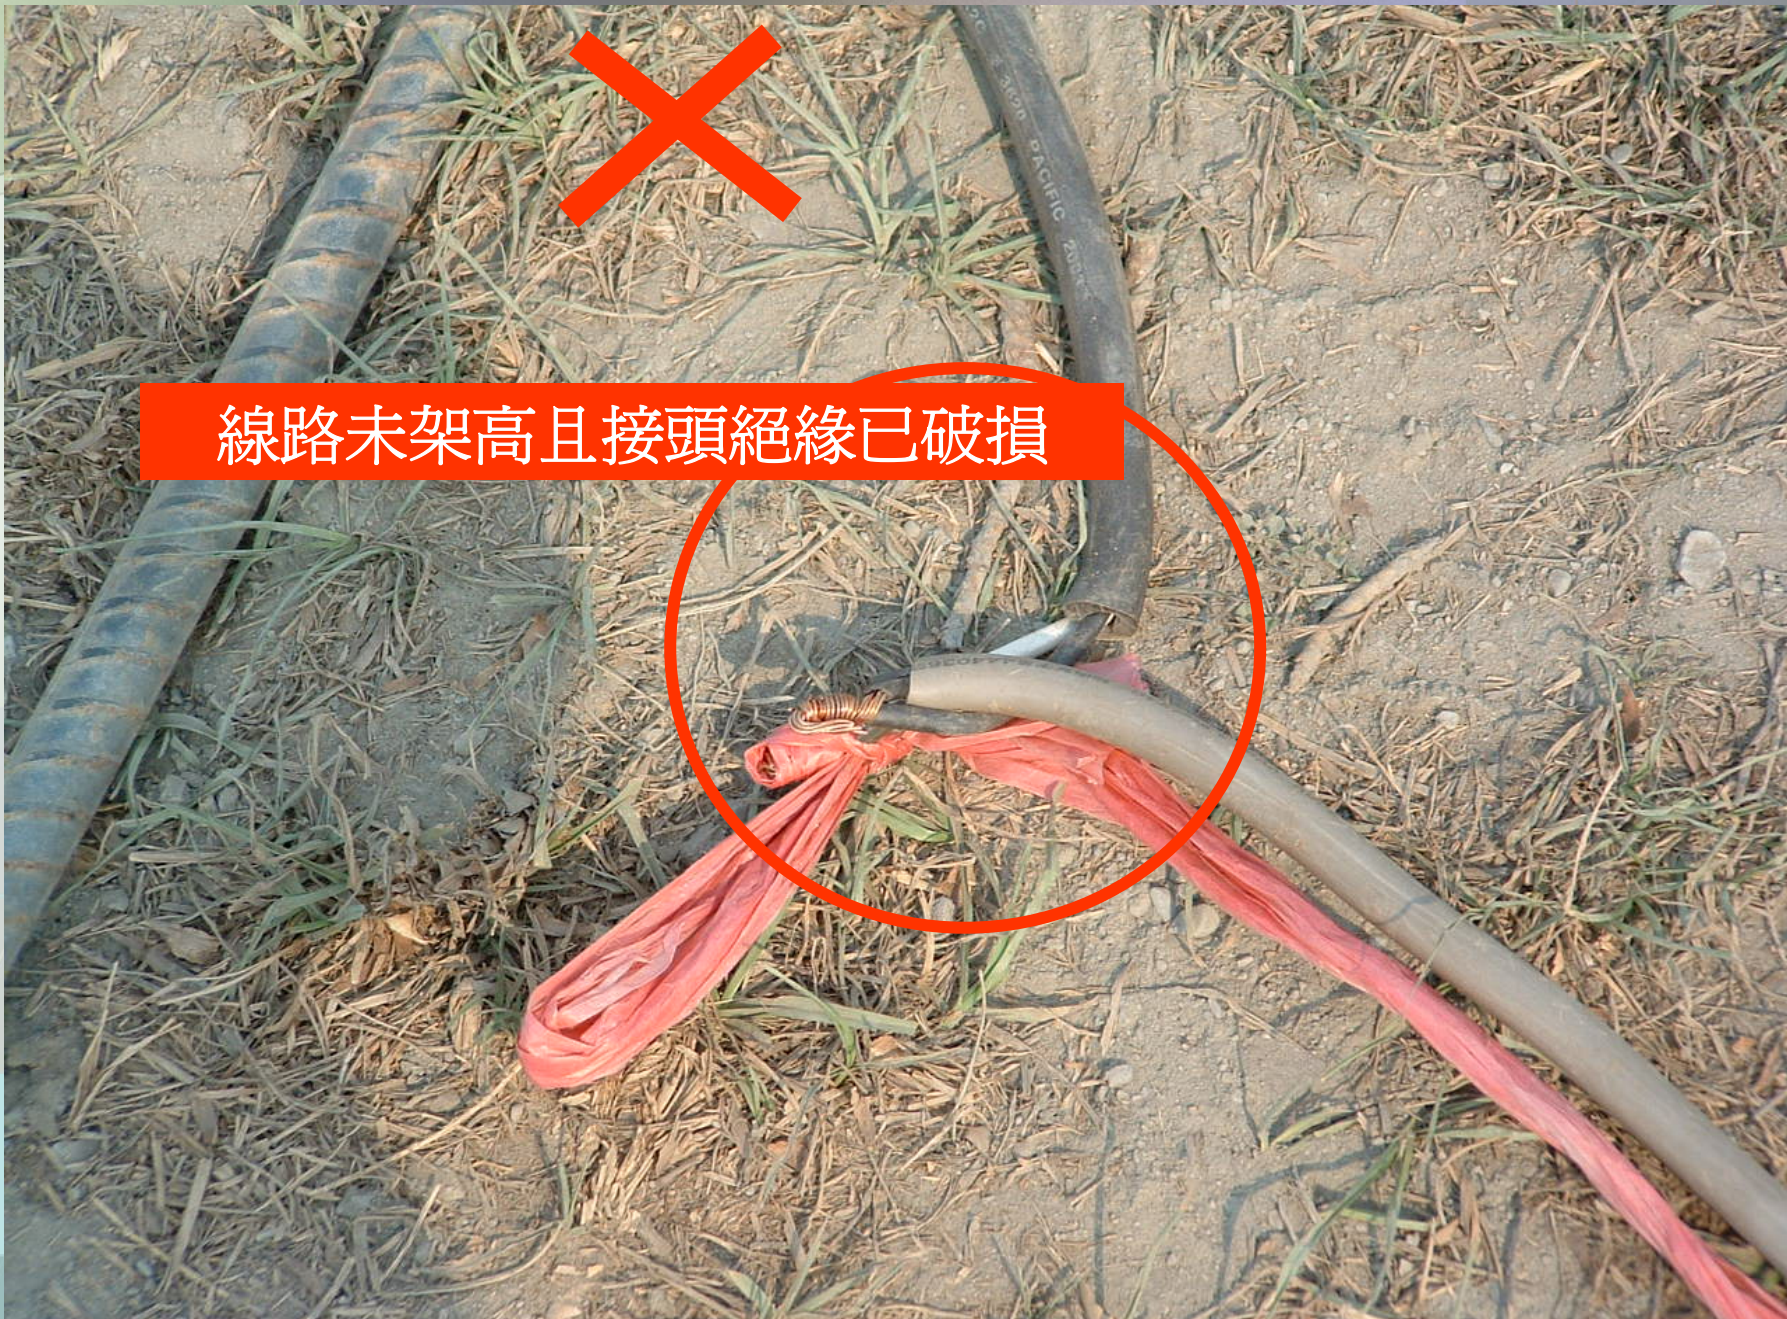
線路未架高且接頭絕緣已破損

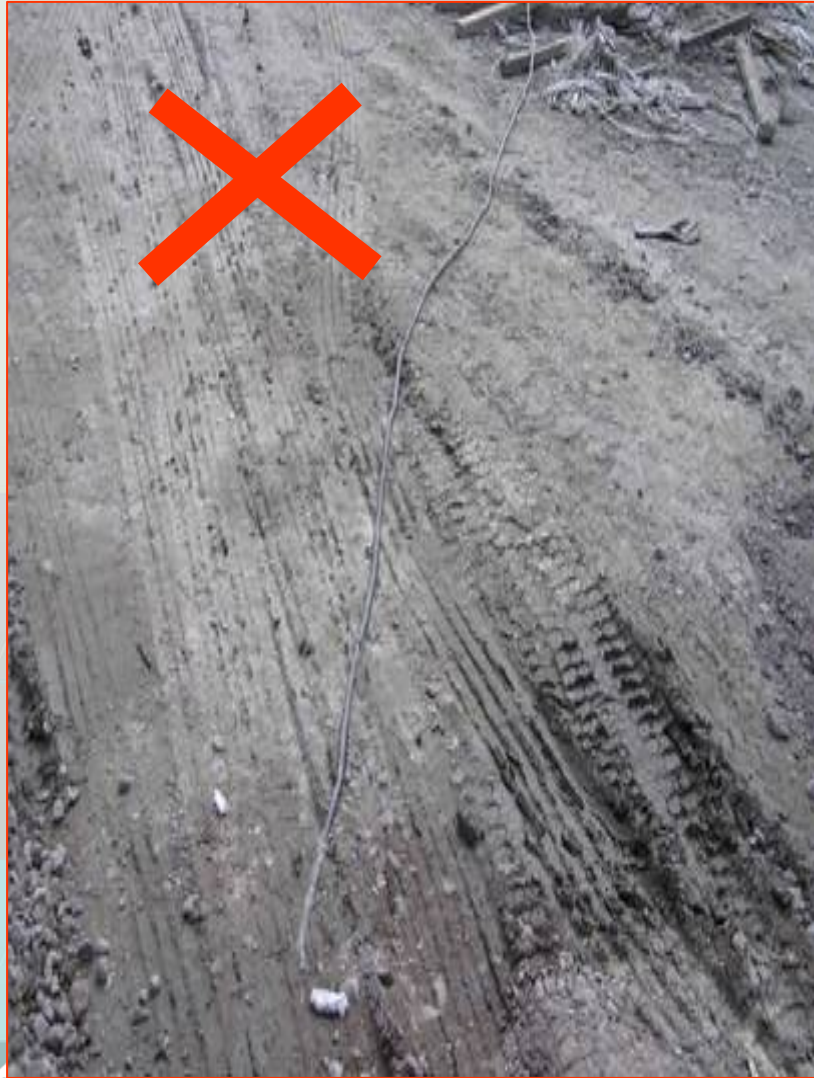
違規實例說明：

電氣線路應依規定架高或埋設，電氣絕緣易遭破壞而造成活電裸露，工作環境形成有感電危害，勞工作業中或通行中有感電危險

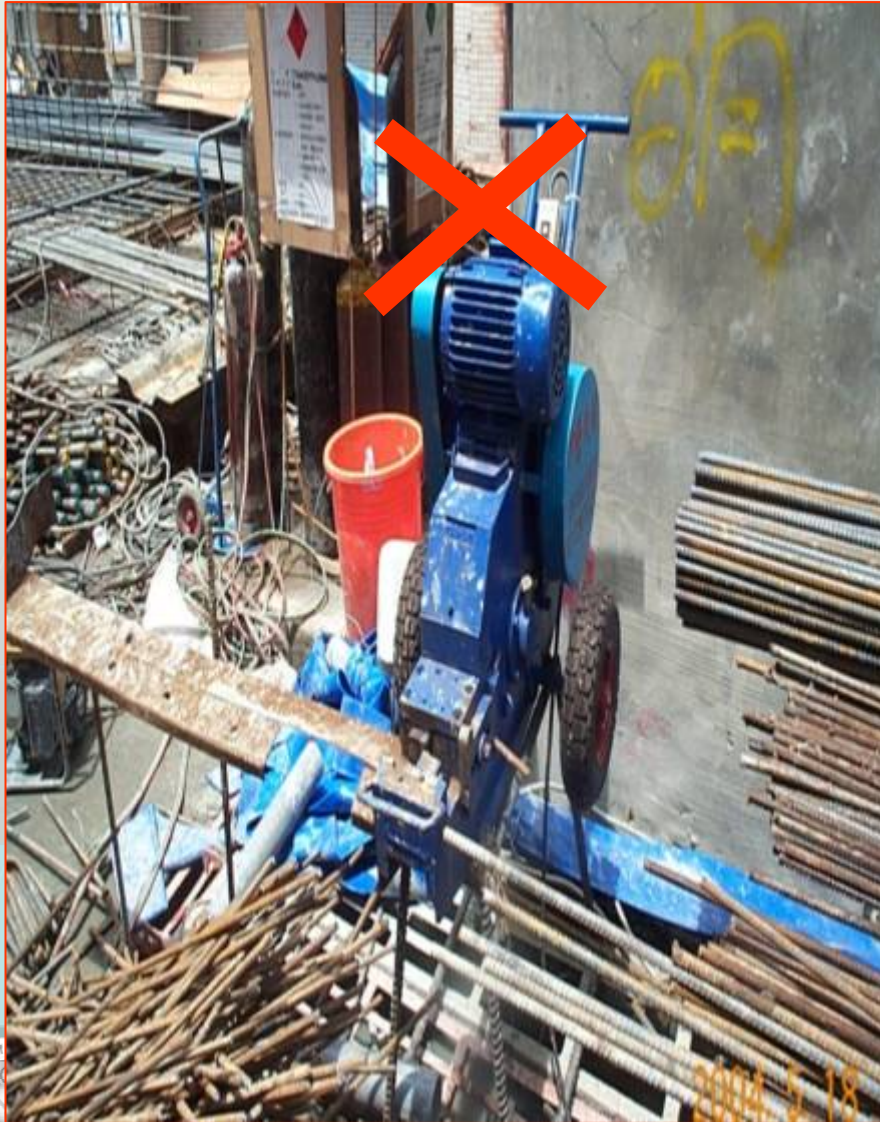
違規實例說明：

鋼筋切斷機未實施接地

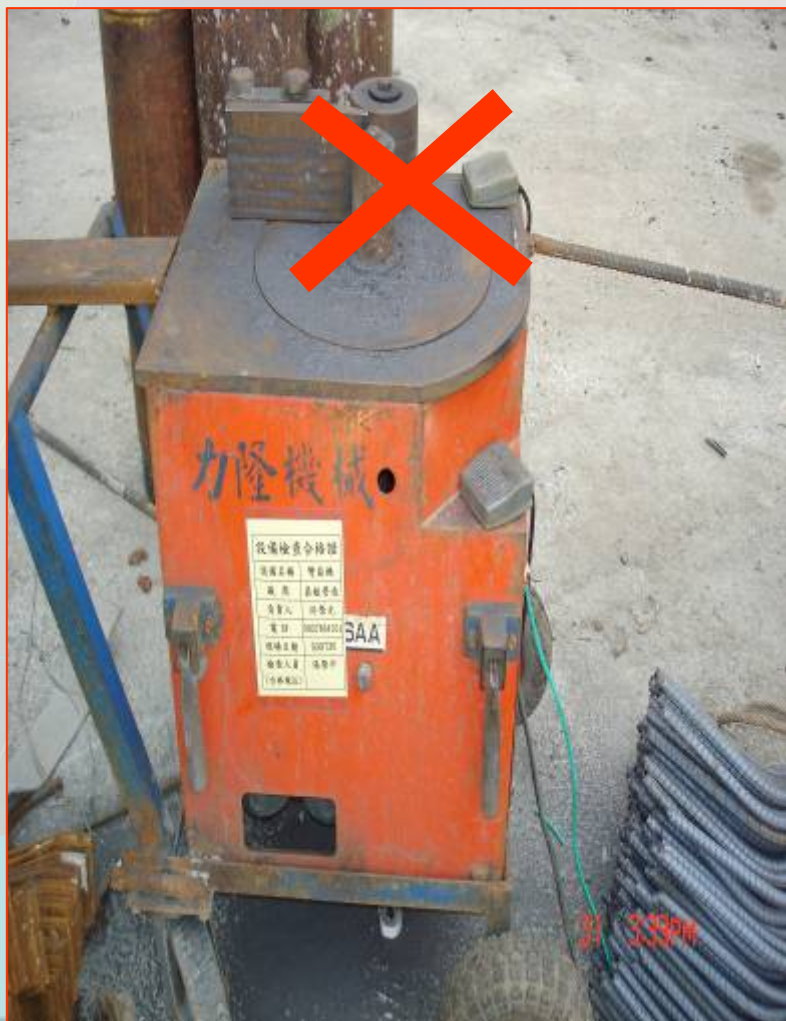
違規實例說明：

彎紮機未實施接地

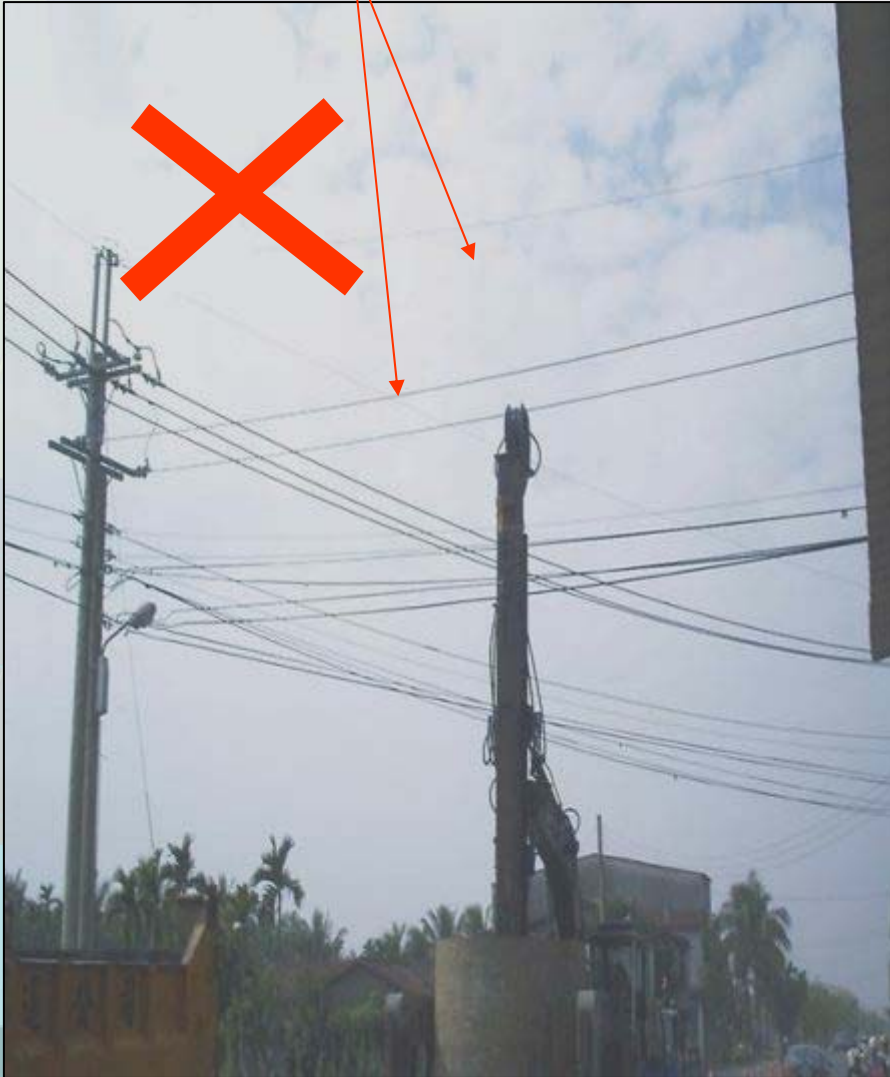
對地6600伏特

違規實例說明：

於接近高壓線路附近從事移動式起重機吊掛作業，未採取將高壓活線以絕緣套管包覆，防止作業中安全距離不足，造成閃絡致勞工有感電危險

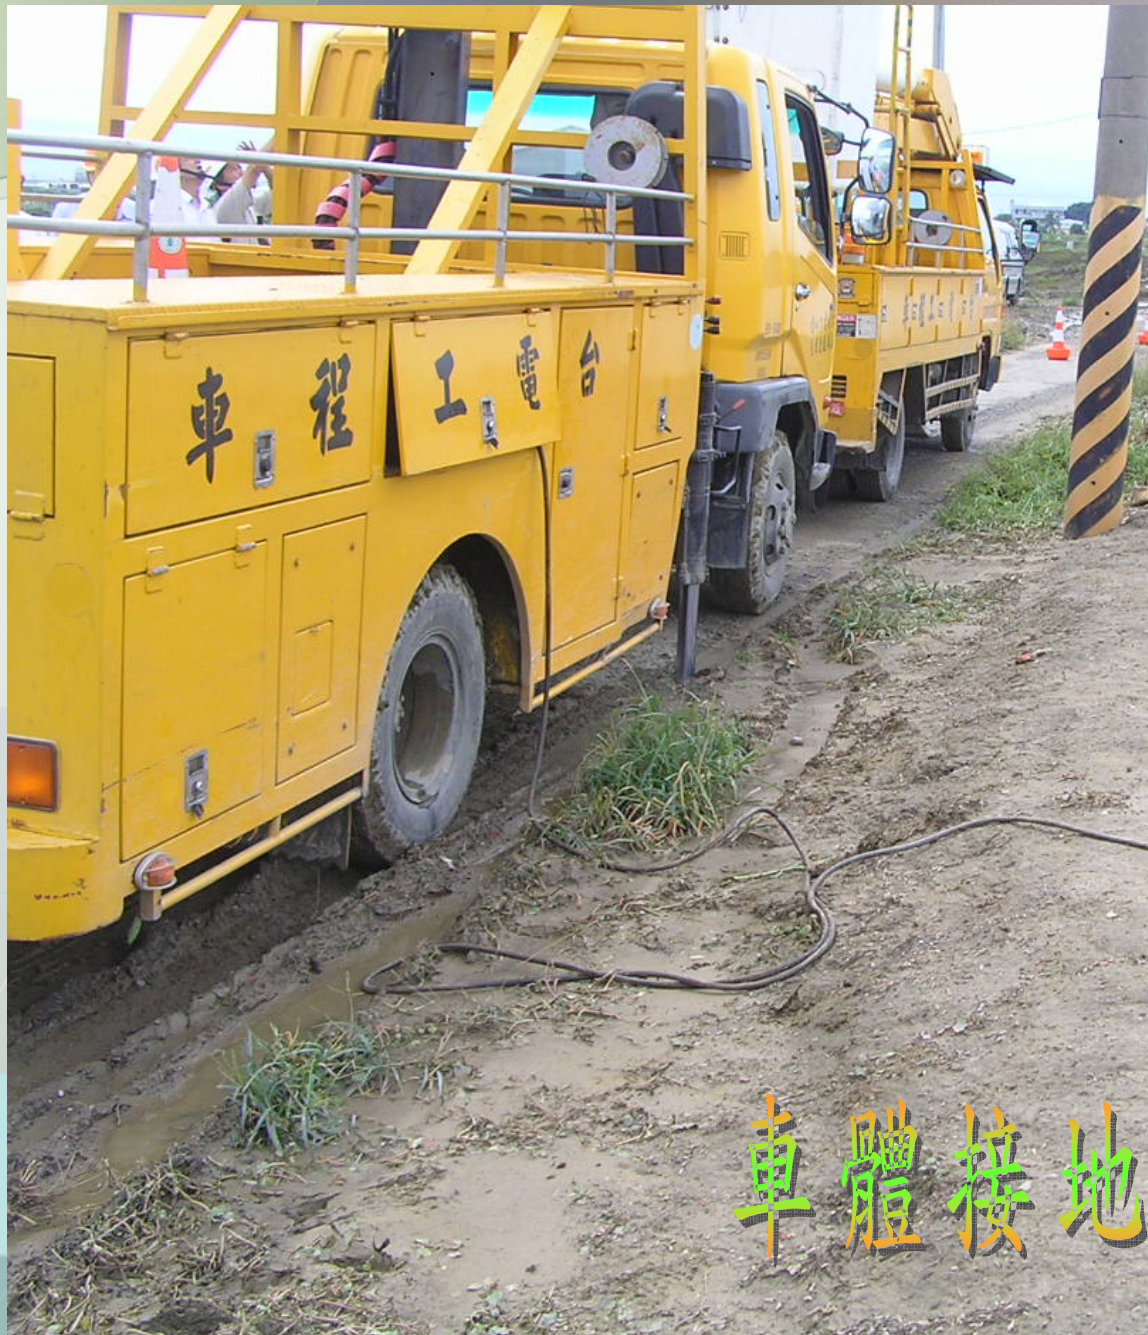
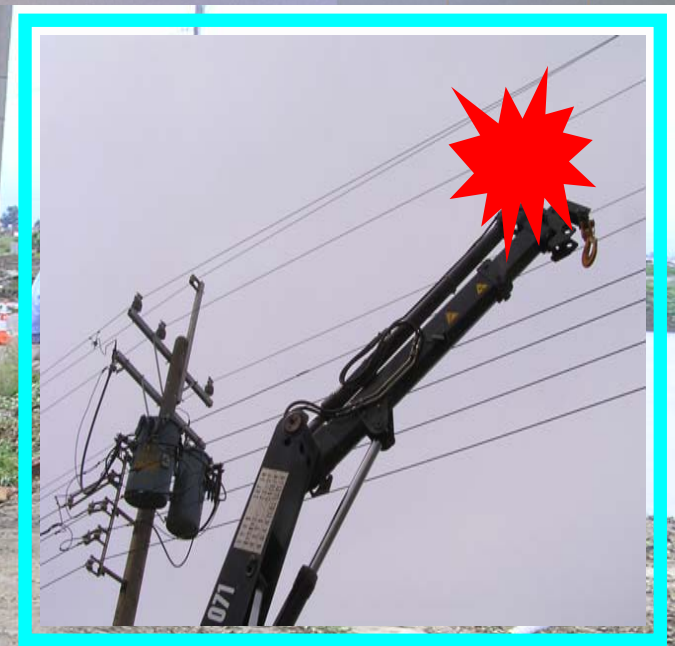
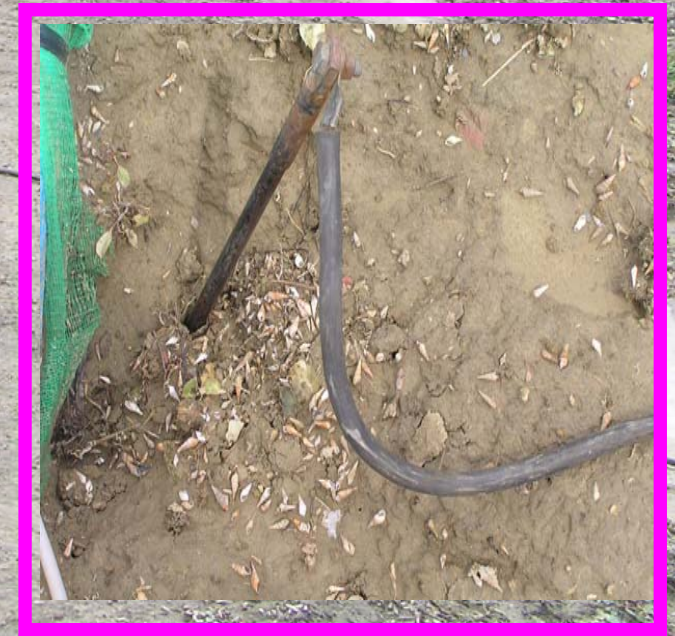
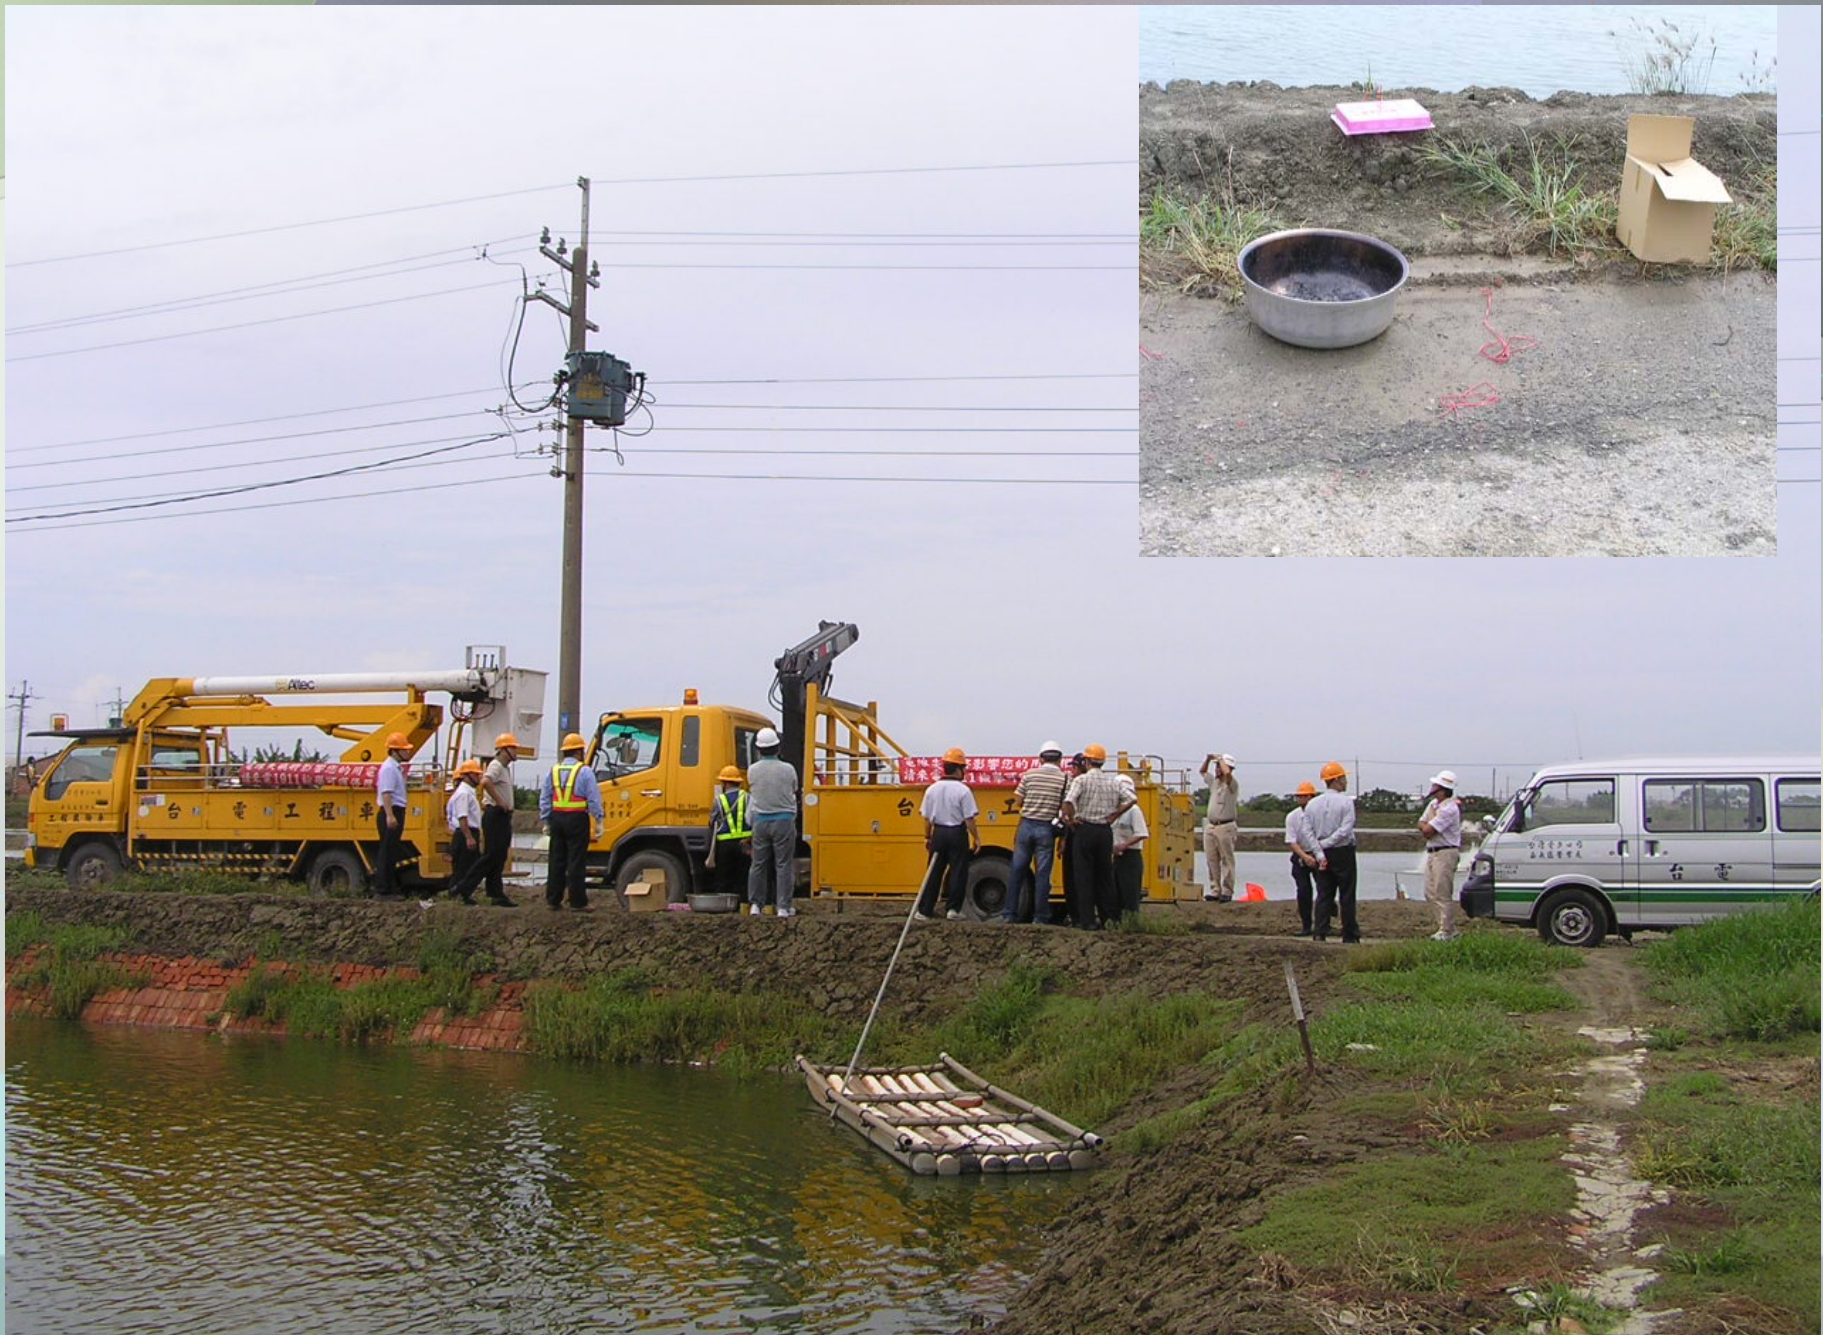
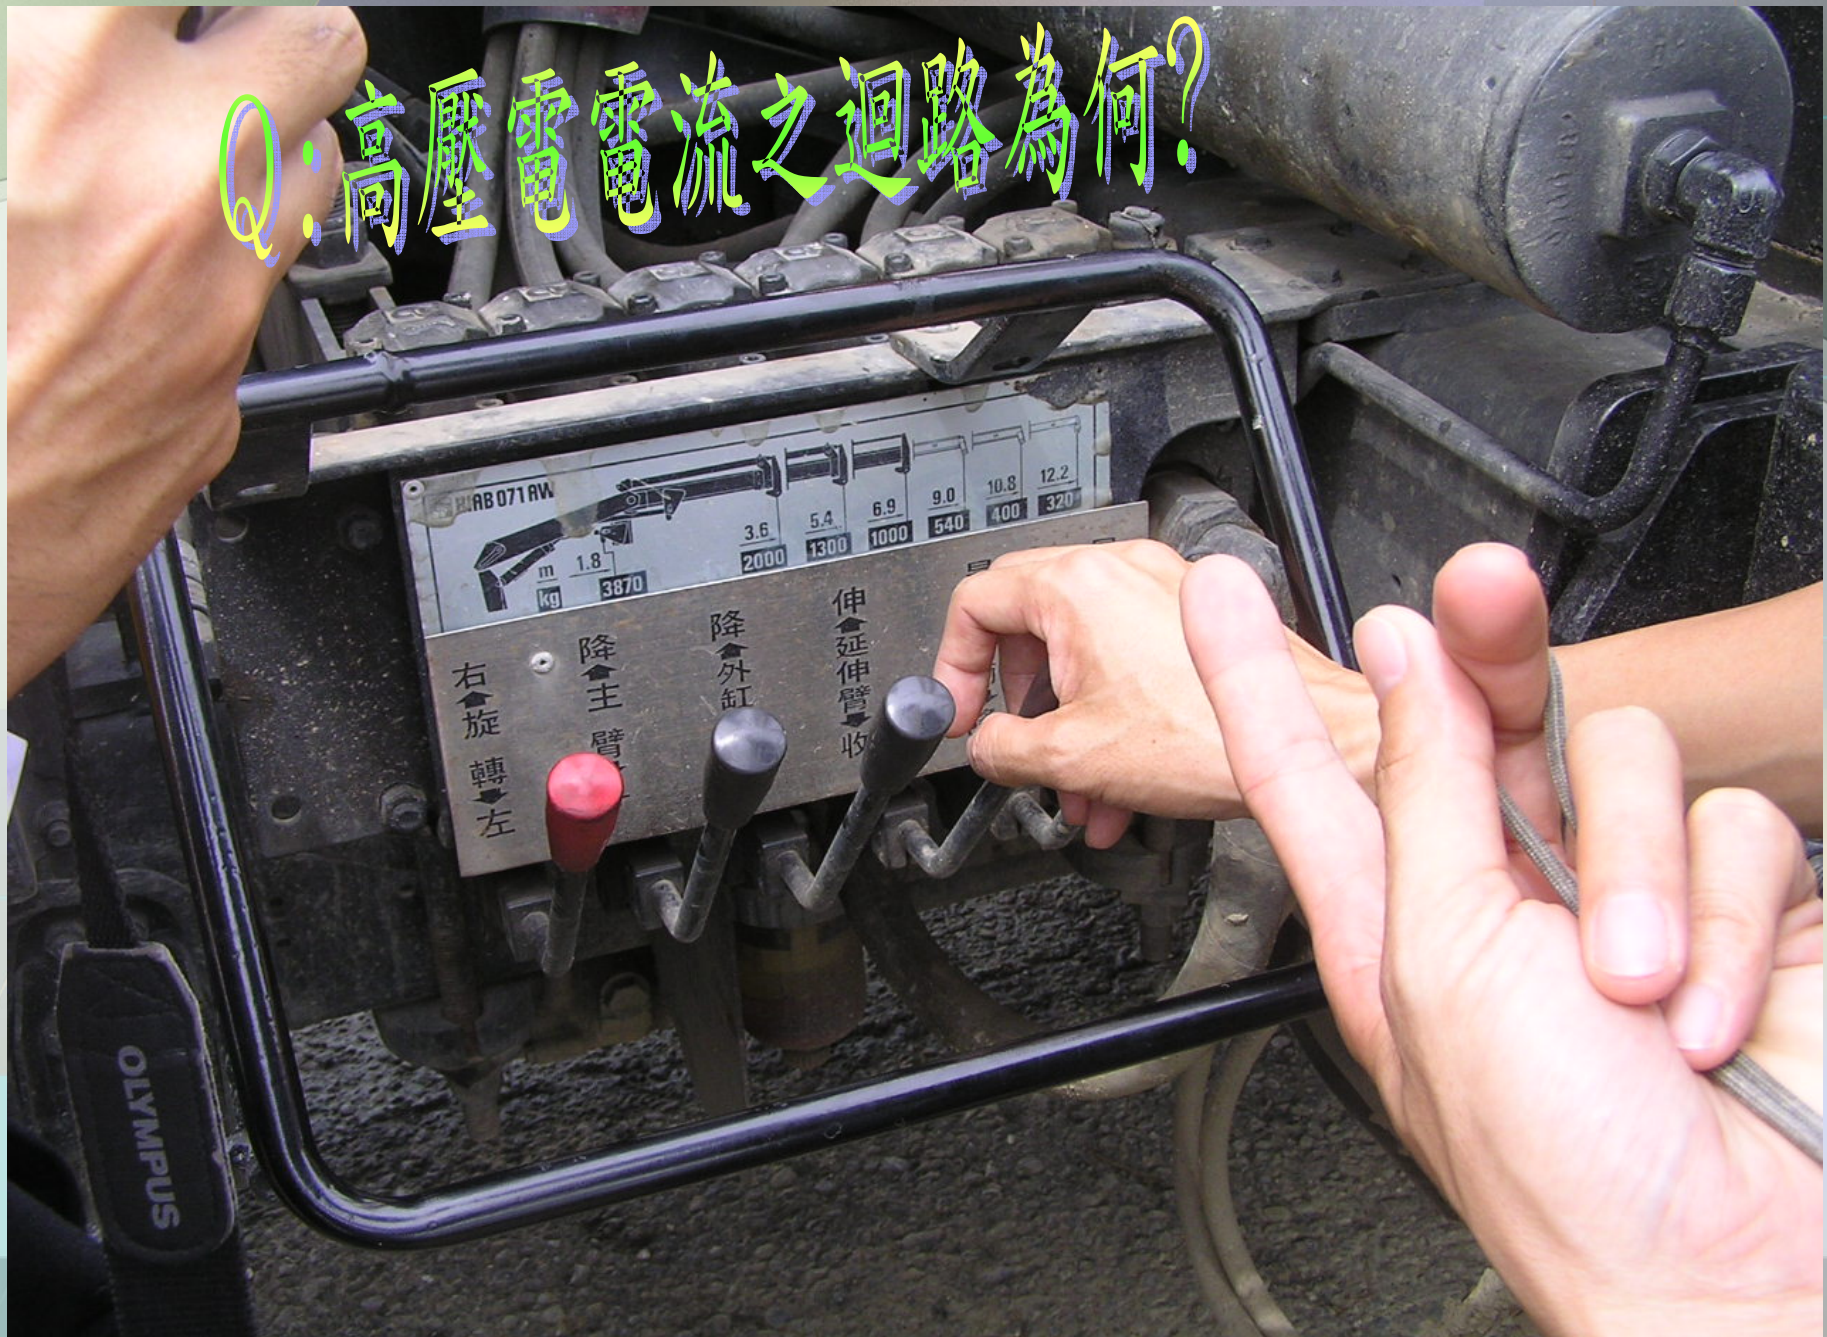
使用移動式起重機從事變壓器吊換搶修作業發生感電致死職業災害

災害發生於民國96年6月6日下午4時14分許。事故當天雷雨不斷，台電公司布袋服務所於下午3時30分許接獲義竹鄉鄉長通報義布#59南分支線停電訊息，經服務所人員廖宏津及蕭裕弘二人現場查勘結果，確定係義布#59南分14桿上2具50KVA燈力併供變壓器之動力用變壓器遭雷擊燒損，於是廖宏津及蕭裕弘二人返回服務所馬上準備好工具、線料及變壓器後，即由罹災者方典瑞駕駛1台移動式起重機率領一同駕駛1台高空作業車之廖宏津及蕭裕弘等共3人分別前往現場搶修，約於下午4時04分許抵達事故現場後，方典瑞指派蕭裕弘於桿下地面備料，另指派廖宏津操作高空作業車升高至桿上，將已燒損變壓器一次側引線自高壓裸線C相解開並再解開二次側低壓接線後，方典瑞便將移動式起重機之吊臂伸至帶電中架空高壓電線下方之已燒損變壓器上方間，準備吊掛拆除該變壓器，約於下午4時14分許，因吊臂前端過高，不慎碰觸帶電之架空高壓電線B相，瞬間產生弧光，這時蕭裕弘發現方典瑞倒臥地上，於是蕭裕弘向廖宏津呼喊「方典瑞電到了！」，廖宏津馬上自高空作業車下至地面將方典瑞抱至空地實施CPR急救，同時蕭裕弘馬上回報服務所所長陳英文並由陳英文呼叫救護車，約至下午4時20分許救護車抵達事故現場並將方典瑞送往嘉義長庚醫院急救，延至96年6月8日下午6時38分仍傷重死亡。

本次災害係罹災者於帶電中架空高壓電線（對地電壓**6600**伏特）下方之接近場所使用移動式起重機操作吊臂從事變壓更換之電氣及起重作業，未遵照公司訂立之安全作業標準穿著絕緣手套、絕緣鞋且未事前將帶電中架空高壓電線以絕緣裝備（絕緣套管）包覆，另起重作業期間亦未指派專人負責運轉指揮，致方典瑞操作起重機吊臂伸至帶電中架空高壓電線下方之已燒損變壓器上方間，準備吊掛拆除該變壓器時，不慎碰觸帶電之**B**相架空高壓電線，電流經由移動式起重機吊臂→吊臂操作桿鐵件→右手中指流入方典瑞身體→右腳大姆趾流出→擊穿防壓鞋流至大地，遭電擊致死。

(一)直接原因：遭對地電壓**6600**伏特電擊致死。

- 1、於架空高壓電線下方使用移動式起重機從事接近活線作業，高壓線路未以絕緣裝備（絕緣套管）包覆。
- 2、從事電氣作業人員未穿戴絕緣手套及絕緣鞋。
- 3、對於起重機具作業，未指派專人負責運轉指揮。

(三)基本原因：未遵照公司訂定之安全作業標準施工。
