附錄、移動梯及合梯作業重大災害分析：

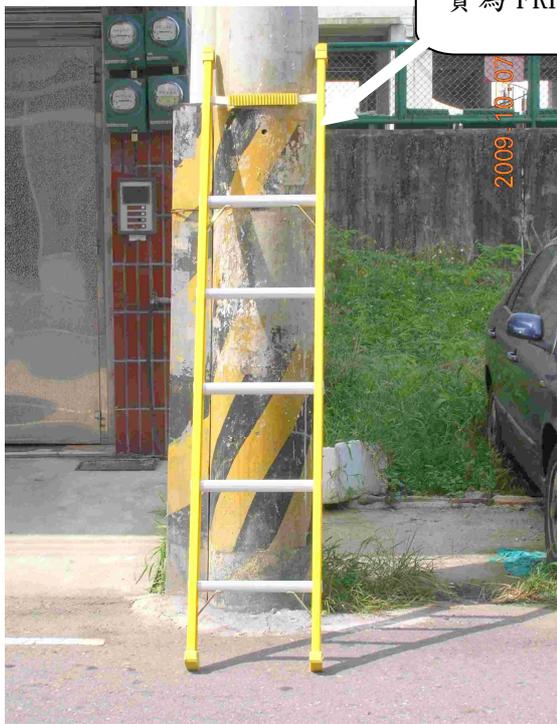
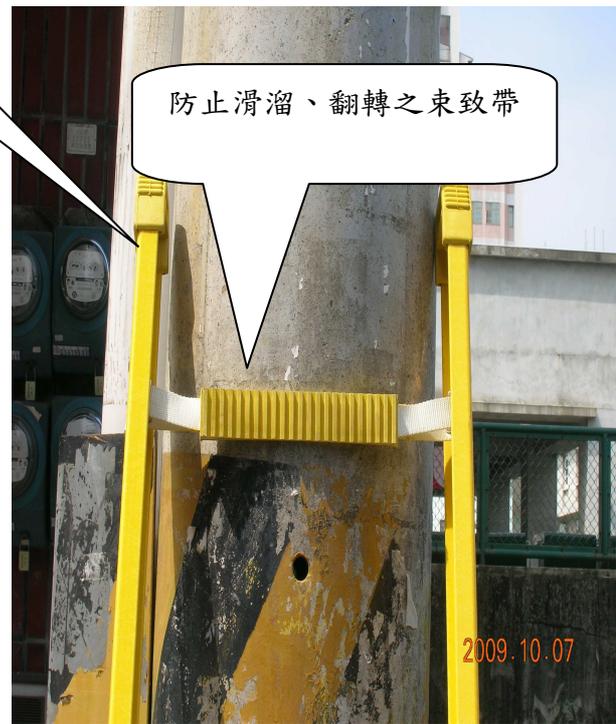
梯柱本體材
質為 FRP

防止滑溜、翻轉之束致帶

- 1、接近電路作業使用移動梯梯柱兩支柱上部倚靠電桿設防止滑溜、翻轉束制帶措施；支柱本體採用具絕緣效果之強化玻璃纖維（FRP）材質之照片。

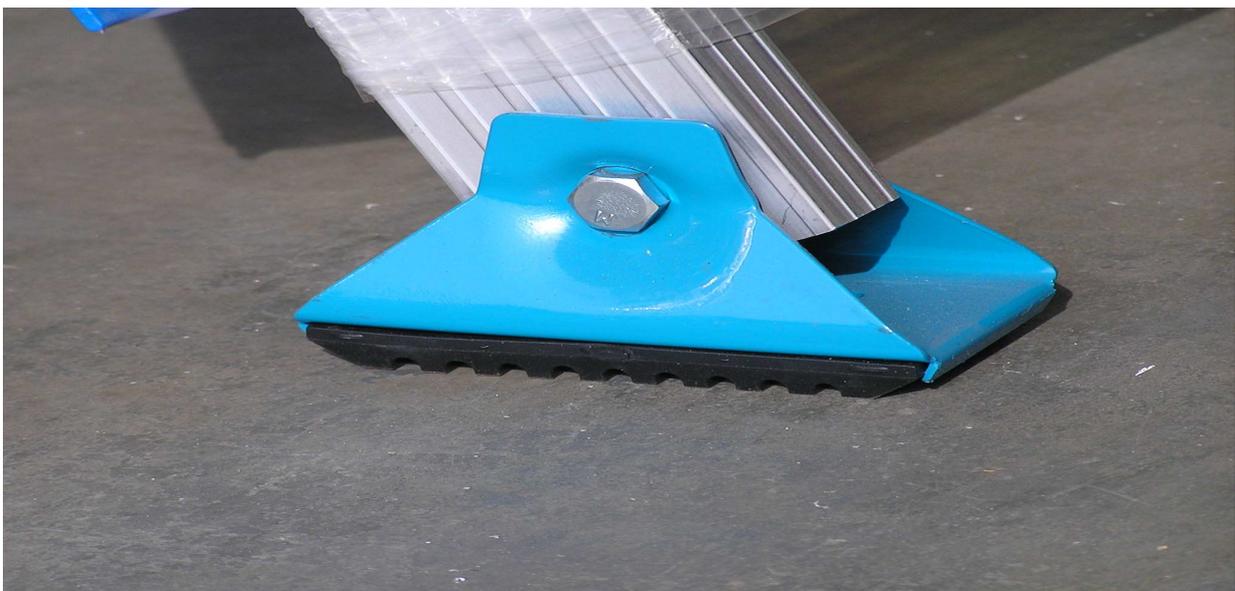
- 2、移動梯梯腳下部防滑腳座外觀之照片。

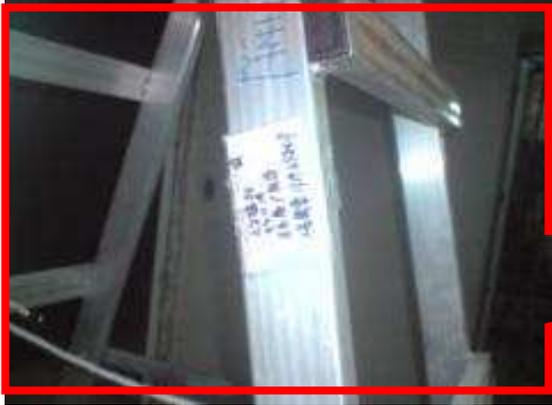
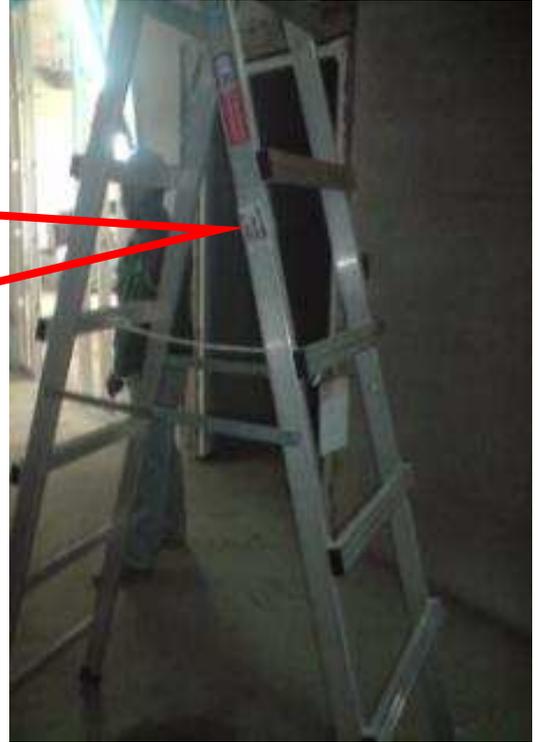
3、合梯之繫材、踏板、防滑腳墊等經原事業單位採取進場管制檢點，實施自主檢查予以確認並貼上標示之照片。

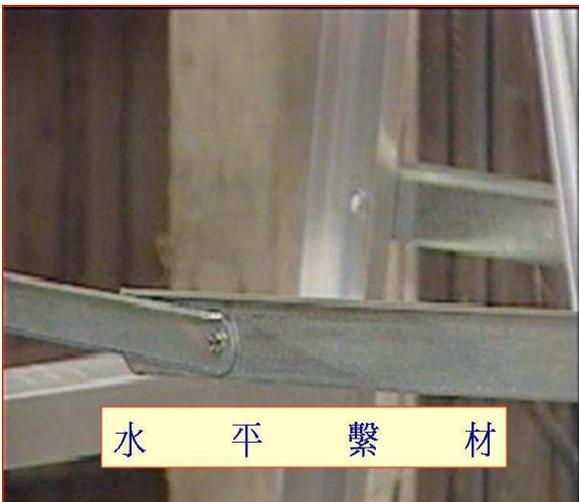
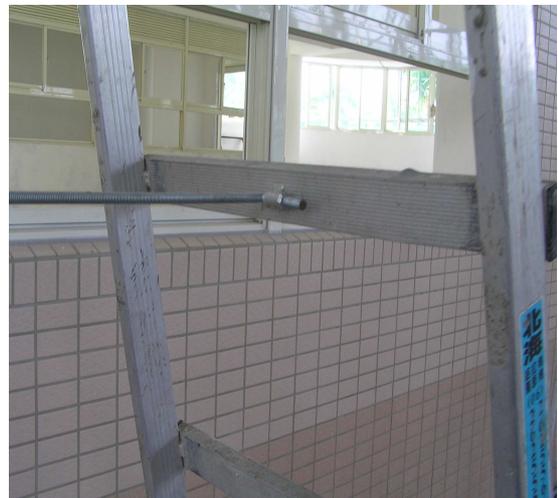
4、合梯具有良好堅固繫材之照片。

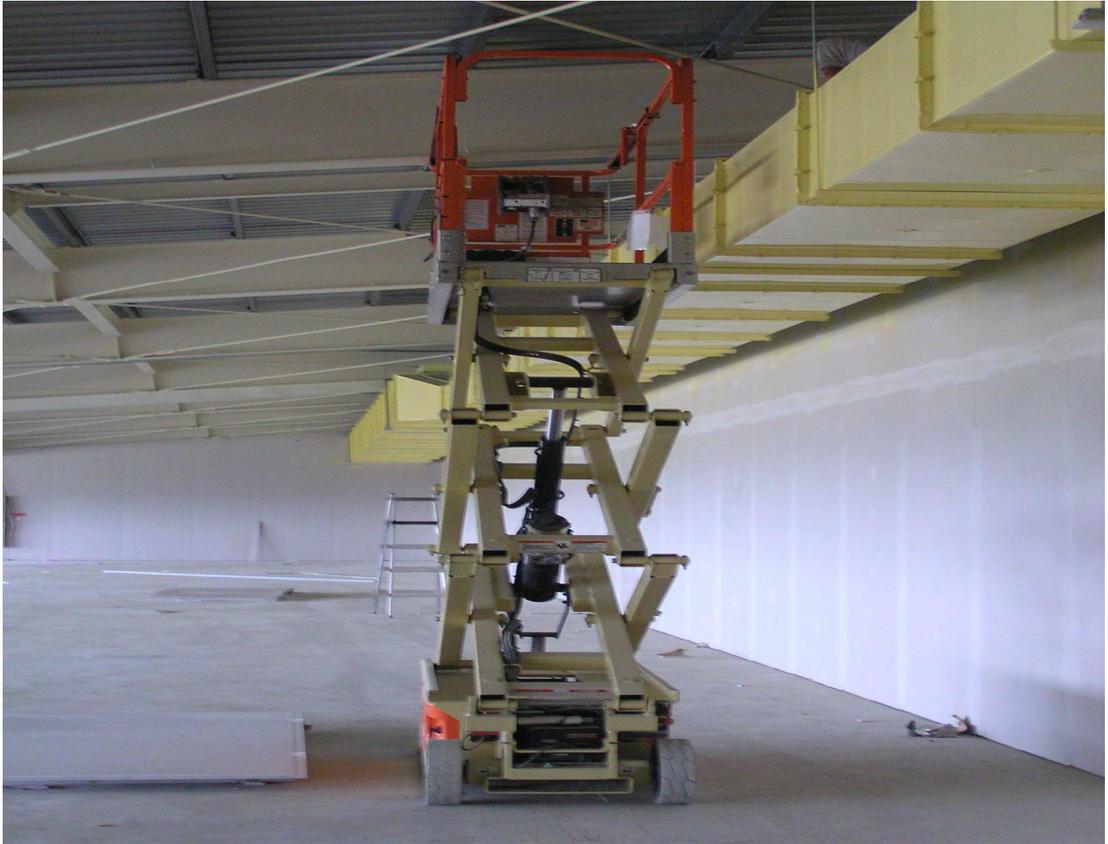
5、作業高度超過 2 公尺者，採用高空工作車之照片。

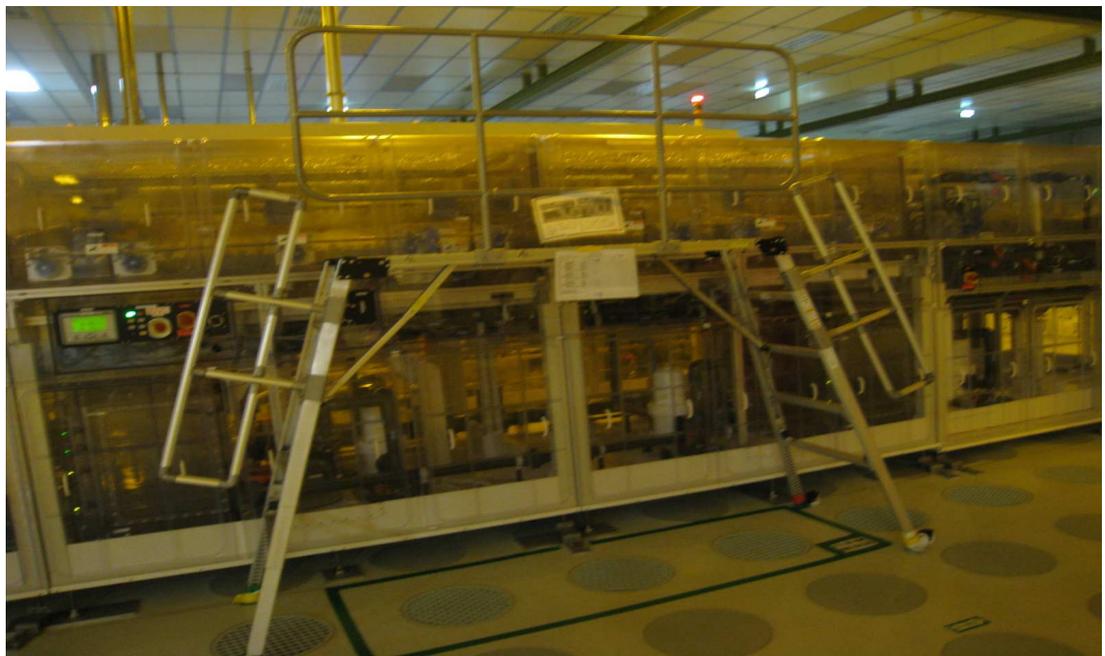
6、移動式工作台提供扶手、護欄，可為泥作、油漆及裝修等作業使用之照片。

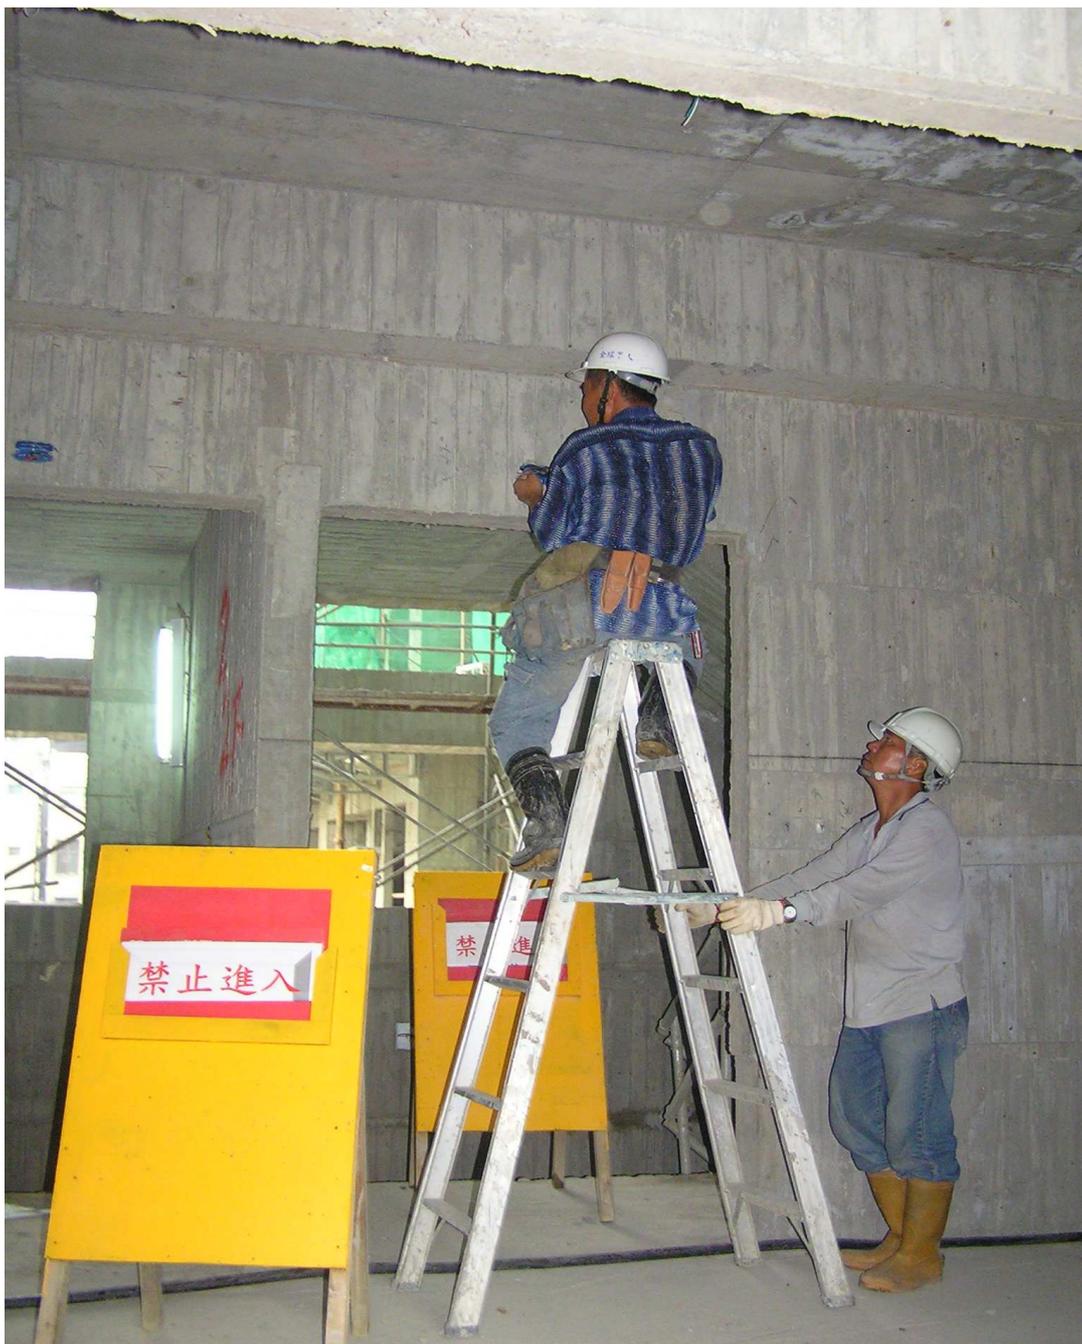
7、於工作場所出入口、通道、人行道、車輛通行道路等使用合梯時，設置警示區域及監護人員之照片。

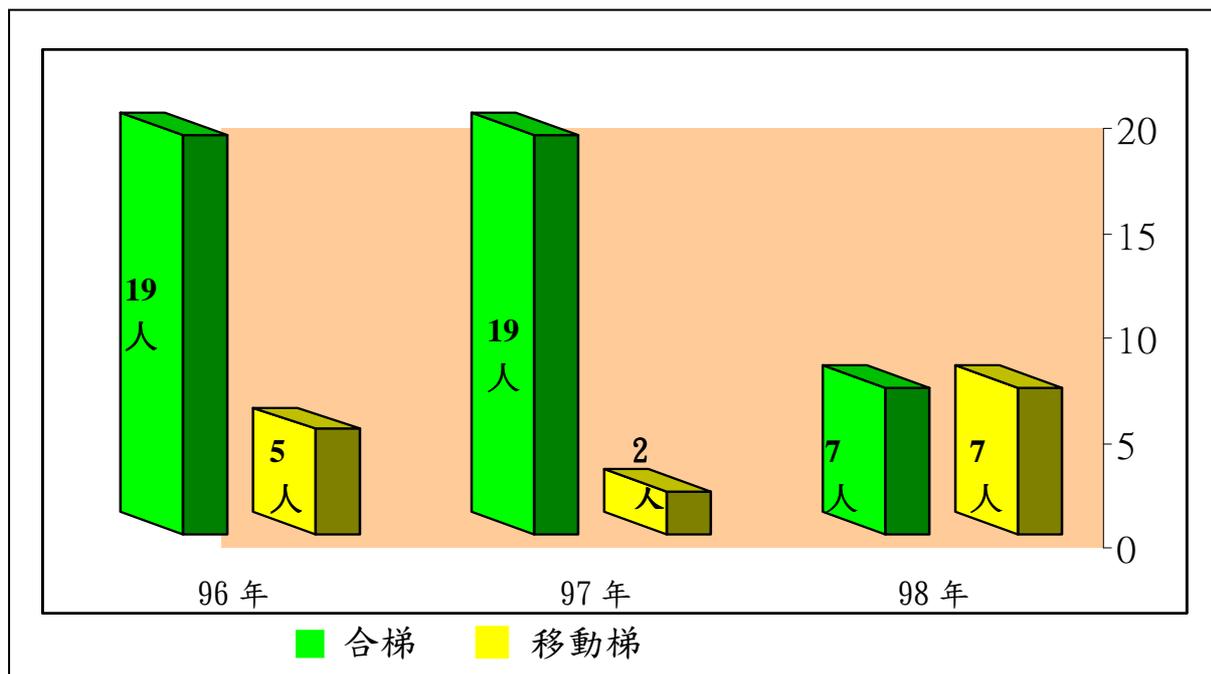
圖 1：96、97、98 年作業中因移動梯、合梯肇災死亡人數統計圖

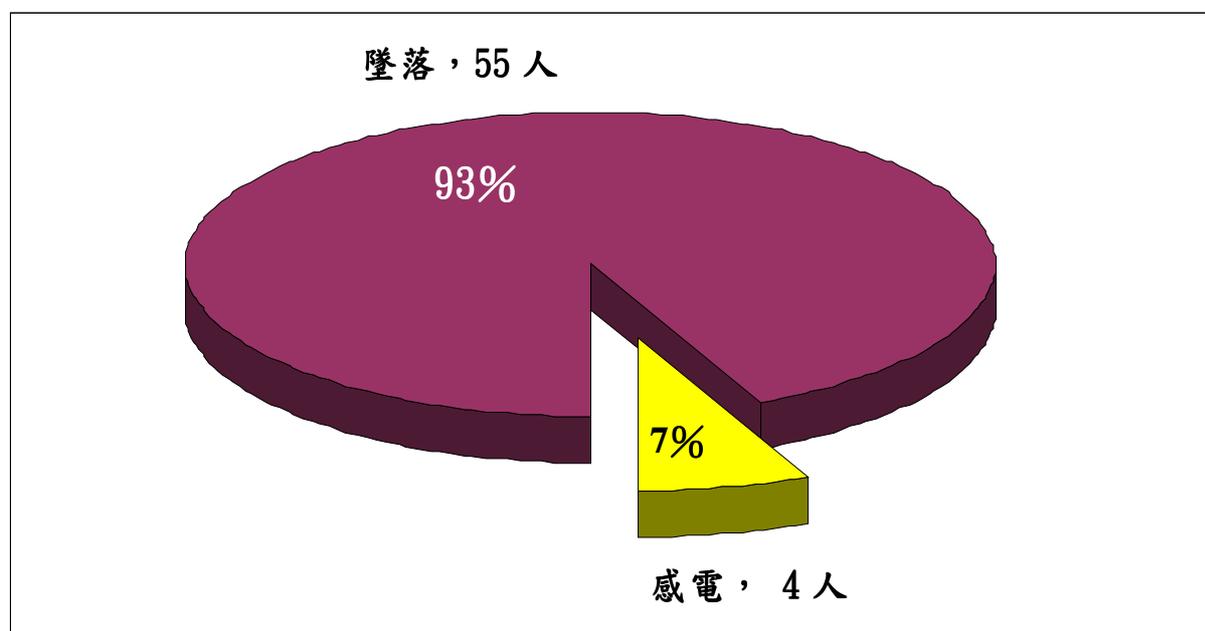
圖 2：96、97、98 年因移動梯、合梯肇災死亡之災害類型統計圖

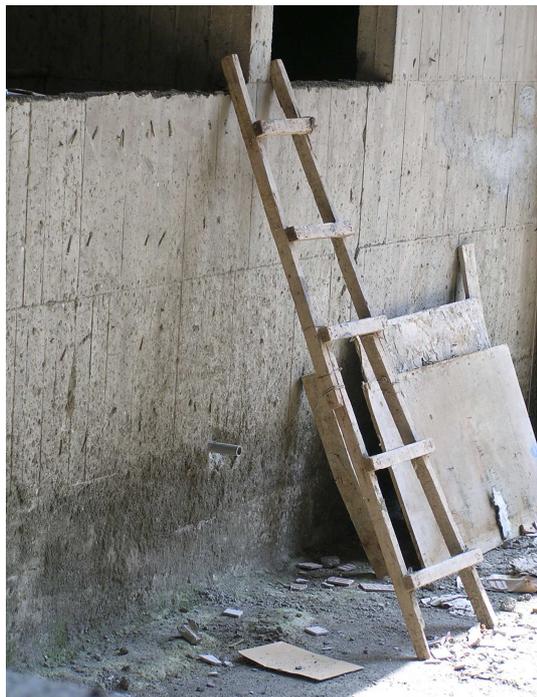
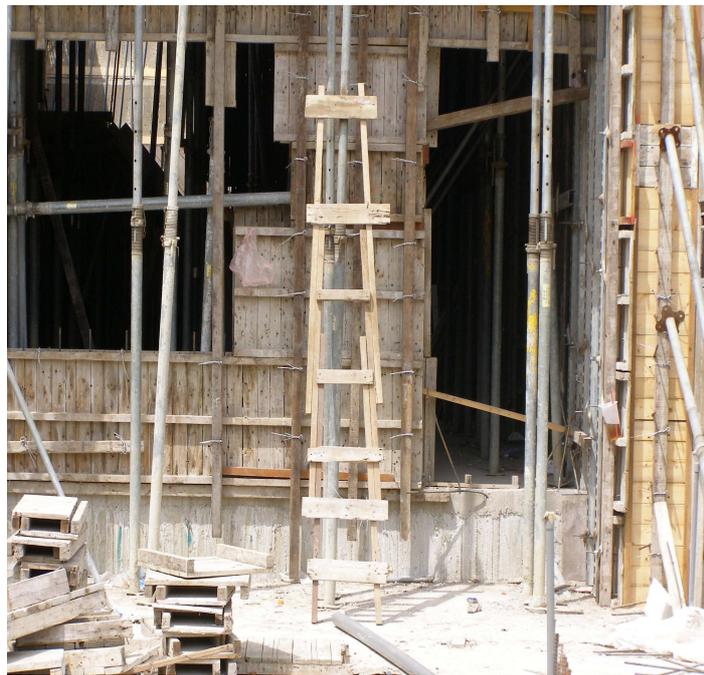
1、工地隨意取材製作移動梯，任意搭接梯柱，無法確認有堅實構造，不符合規定之照片。

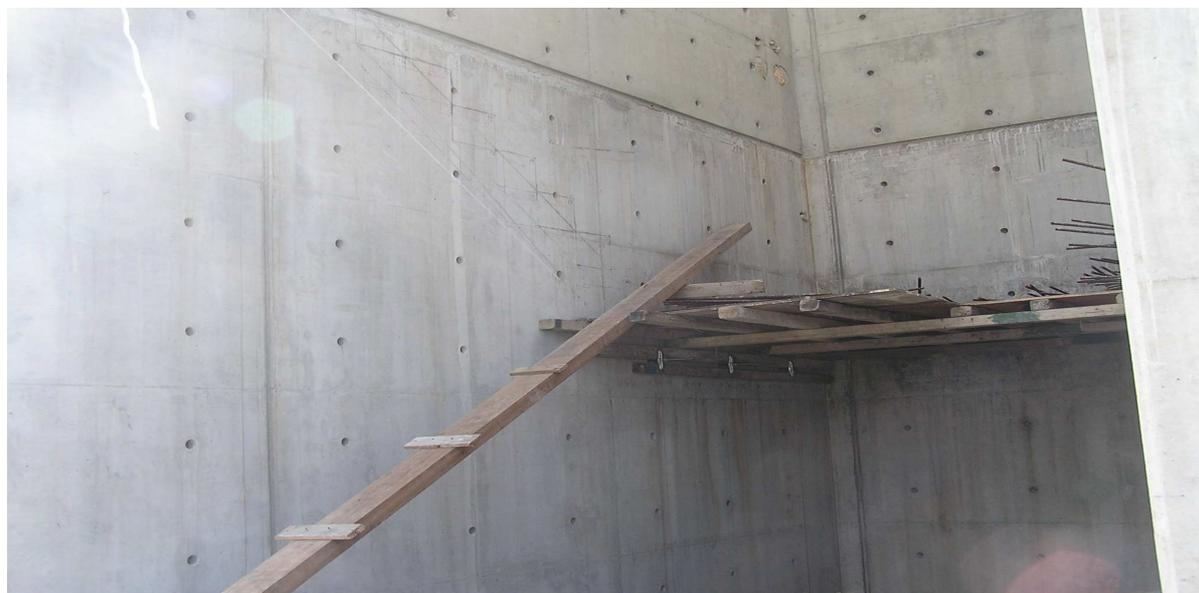
2、工地隨意取材製作移動梯，移動梯之梯柱寬度未達 30 公分，不符合規定照片。

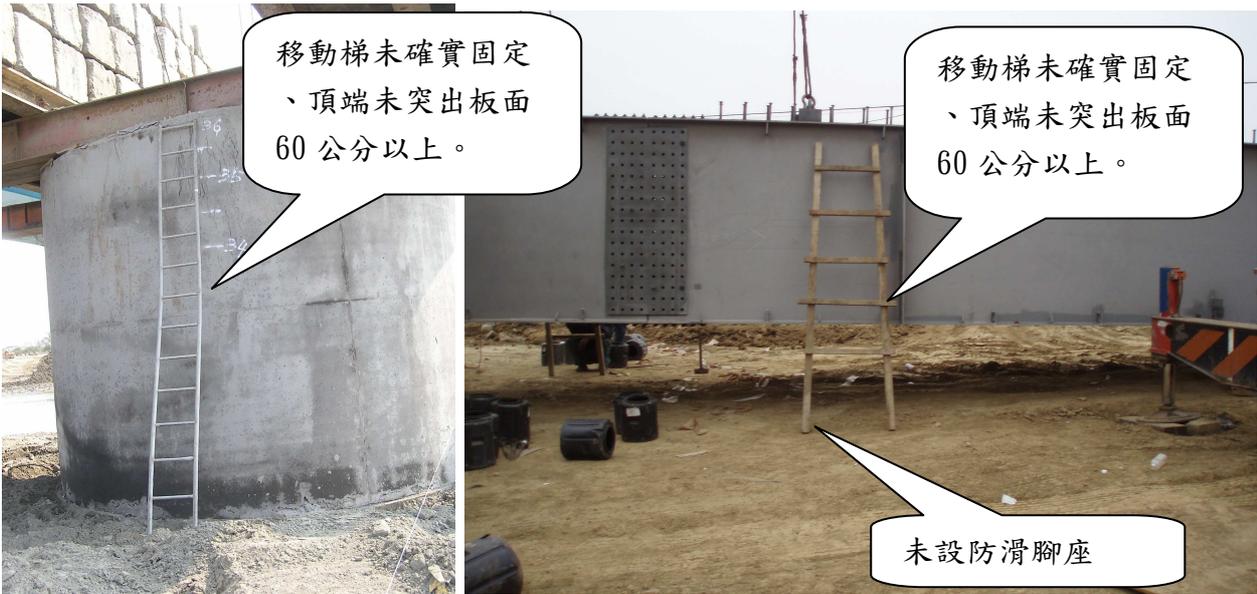
3、移動梯作為上下設備時，梯子之頂端未突出板面 60 分以上，且未妥為固定及設防滑腳座，不符合規定之照片。

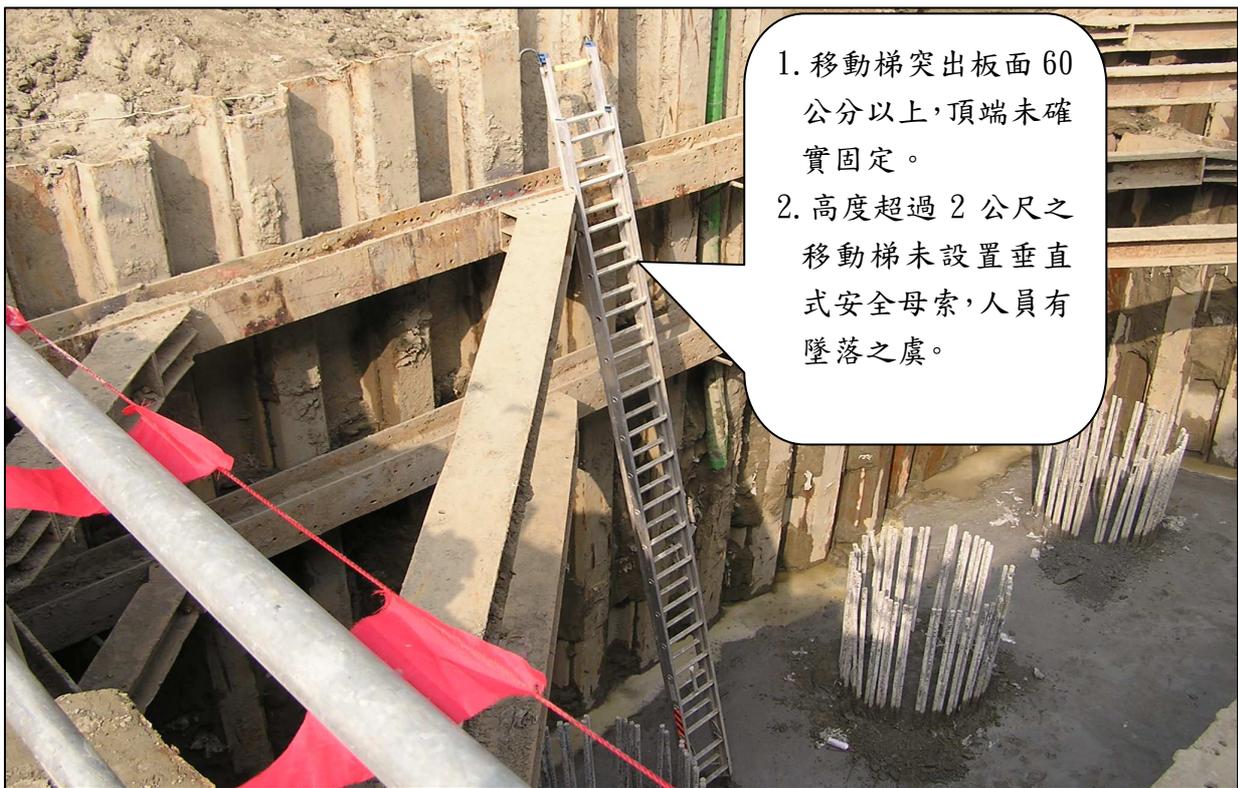
4、移動梯作為上下設備之用途時，梯子之頂端未突出板面 60 分以上，且未妥為確實固定，高度超過 2 公尺之移動梯未設置垂直式安全母索、未設置止滑防墜器、捲揚式防墜器供作業人員使用安全帶鉤掛，不符合規定之照片。

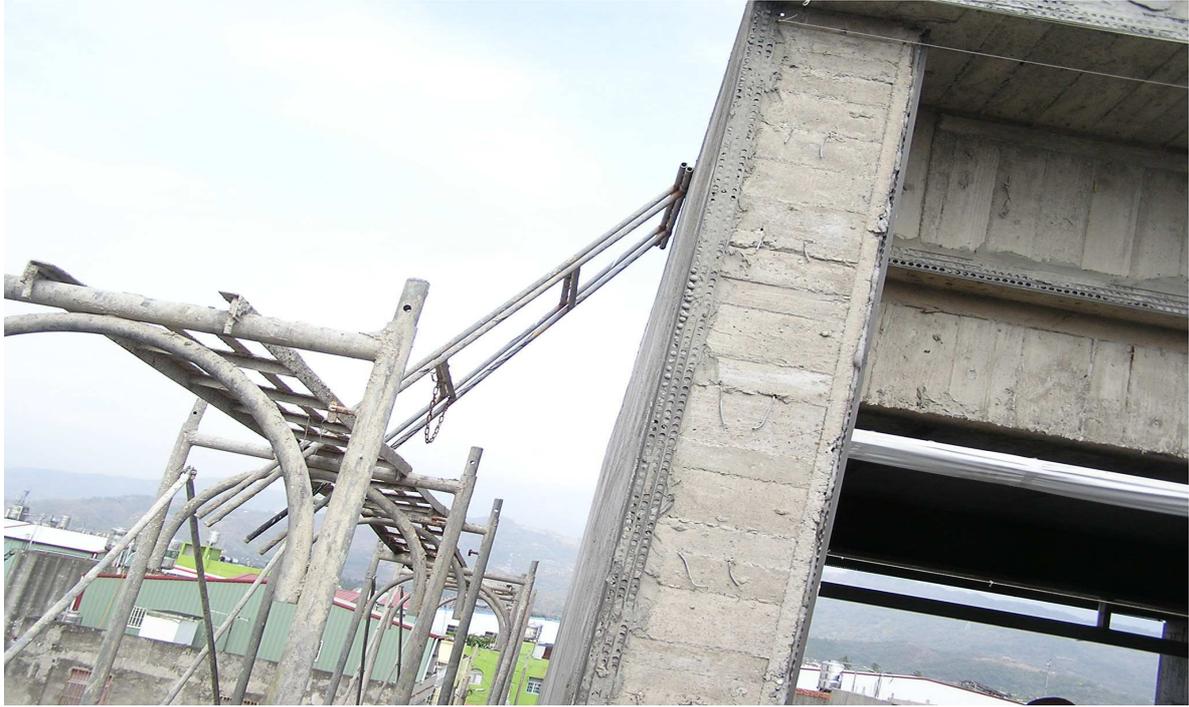
5、將移動梯、合梯置於施工架上使用，有墜落之虞不符合規定之照片。

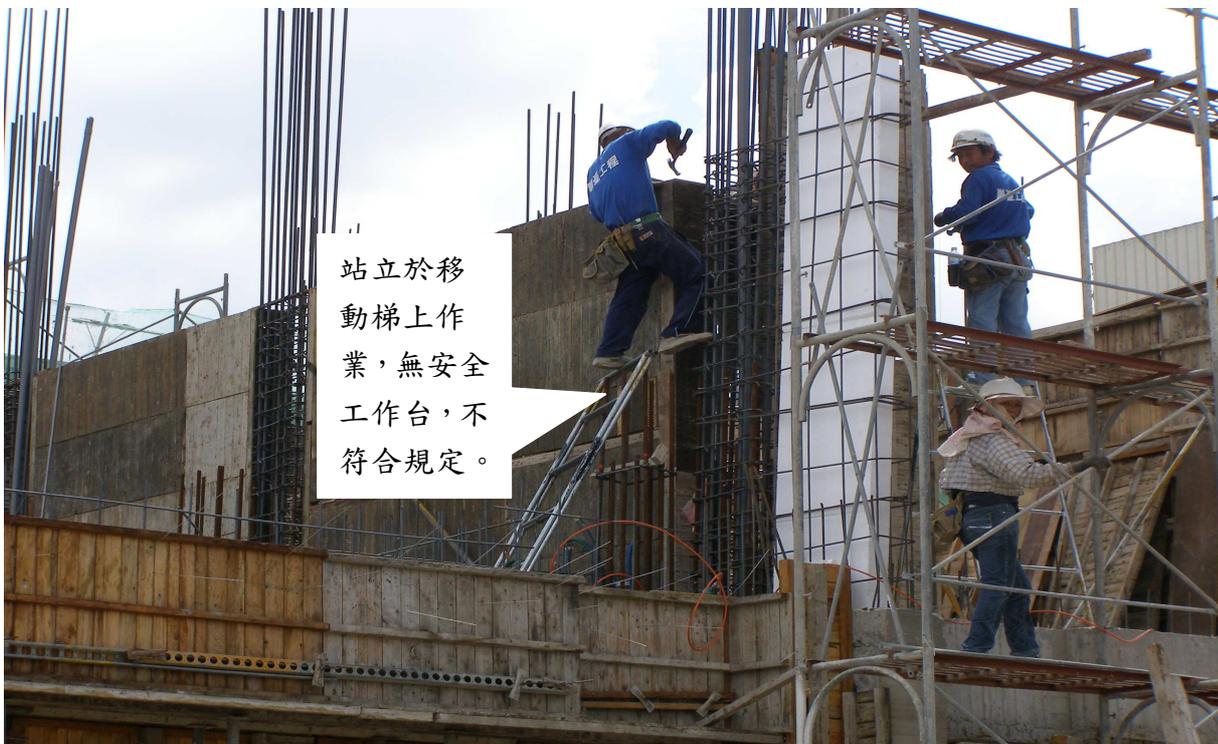
6、站立移動梯、合梯頂上作業無安全之工作平台，不符合規定之照片。

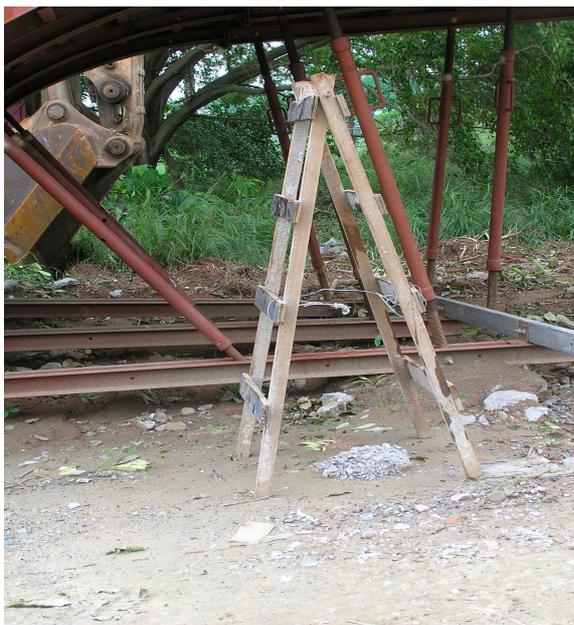
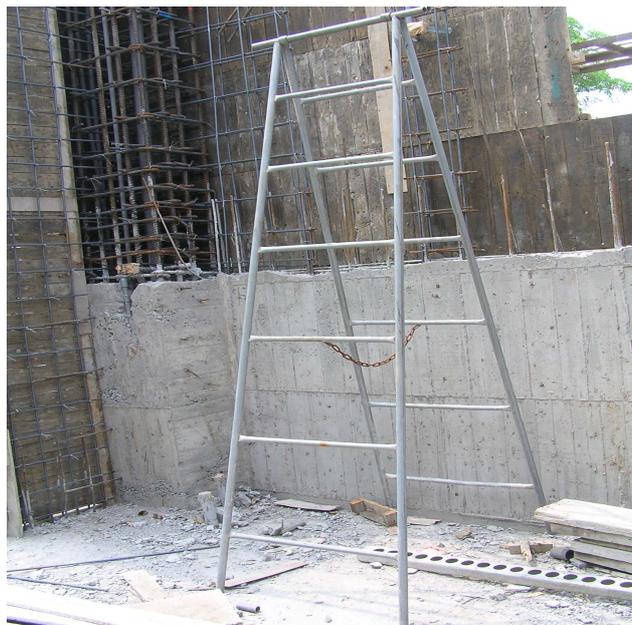
7、合梯以角材、木材片製成或以鐵管架組成，其兩梯腳間未能以堅固之繫材繫牢（使用鐵線、鐵鏈、電線、塑膠繩、布繩等）、未有安全之梯面，不符合規定之照片。

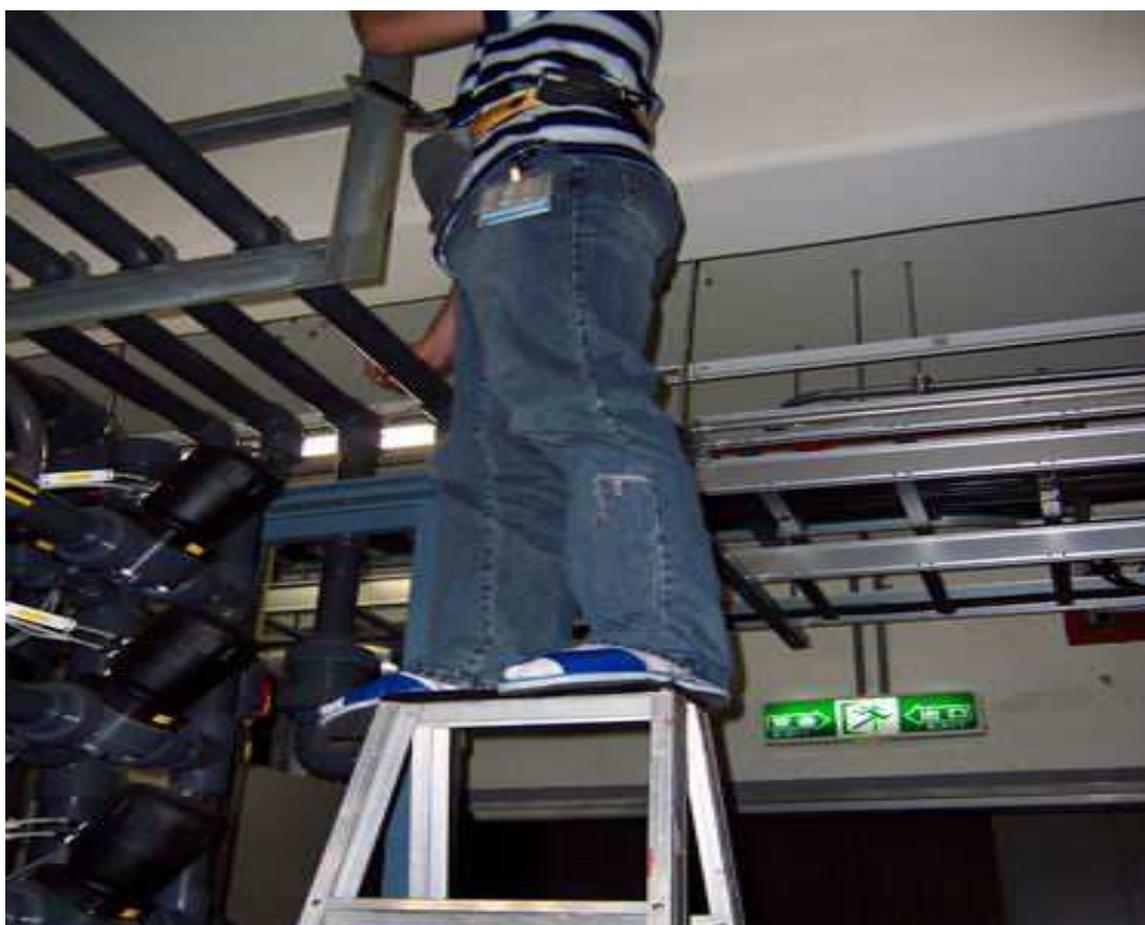
8、作業人員站立於合梯之頂板上作業，不符合規定之照片。

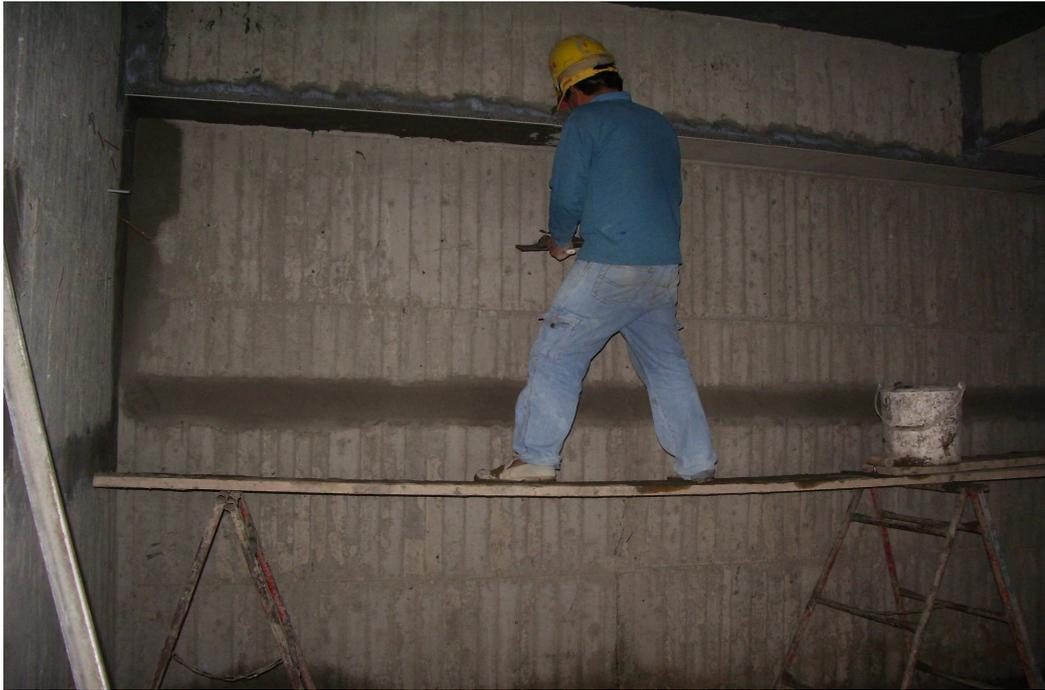
- 9、泥作、油漆及裝修等作業時，使用鐵管架與板料組合工作台，其工作台板料未綁結固定、踏板寬度不足，間距過大不符合規定之照片。

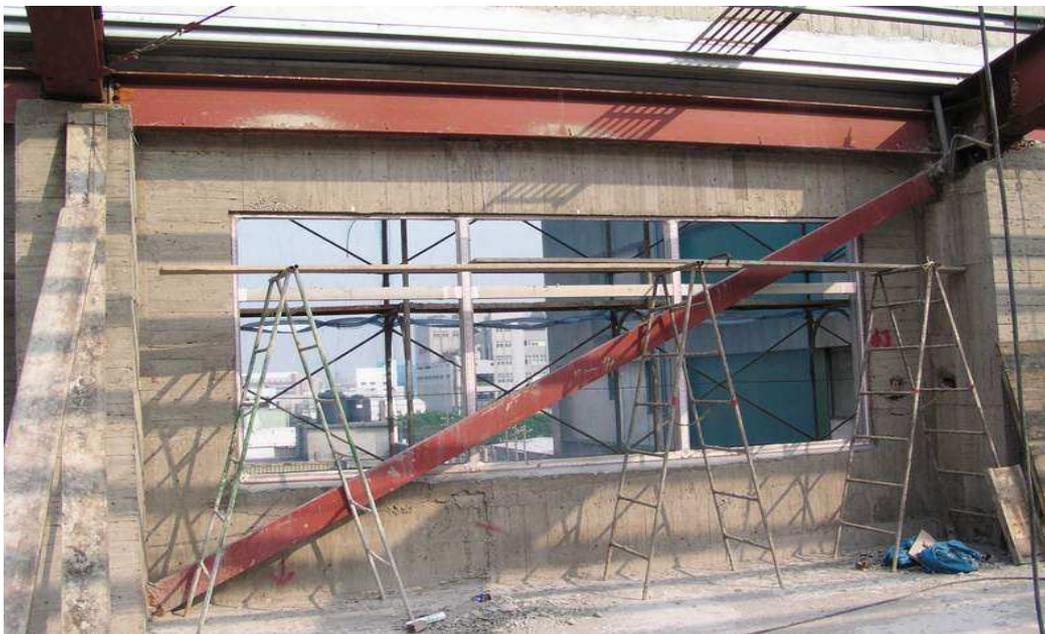
- 10、從事泥作、油漆及裝修等作業時，使用鐵管架與板料組合之工作台，踏板未綁紮固定、間距過大、工作台高度超過2公尺，不符合規定之照片。

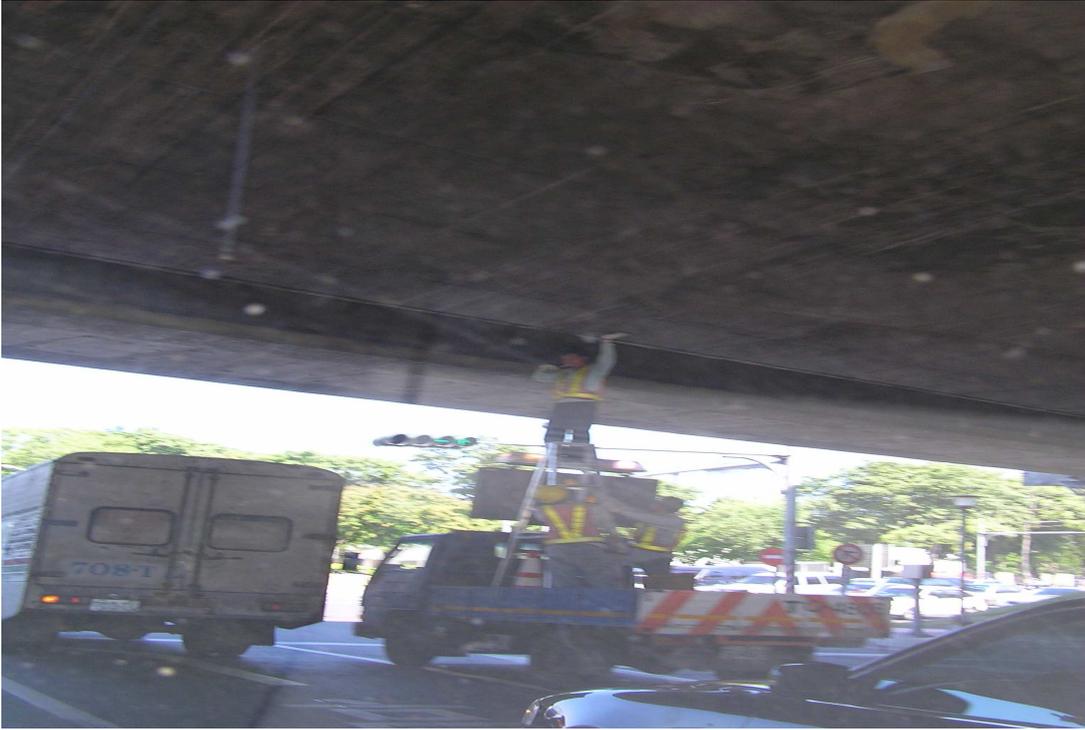
- 11、將合梯放置於車輛等不穩定處，易造成人員墜落危害，不符合規定照片。
建議改採高空工作車作業。

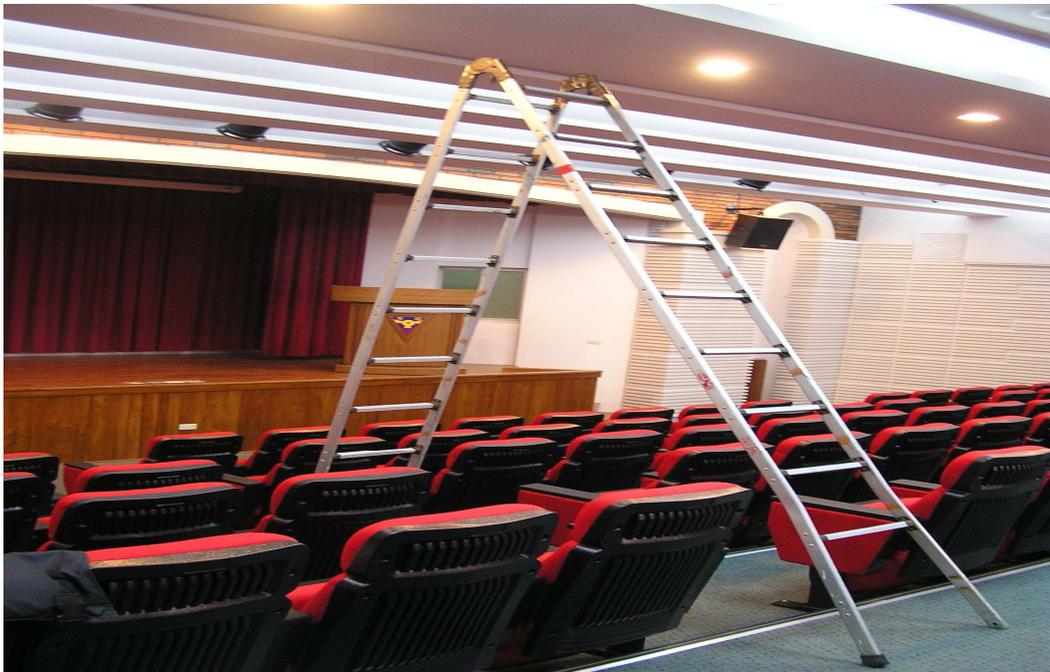
- 12、合梯放置於階梯、具高低差等不穩定處，易造成人員墜落危害，不符合規定照片。
建議合梯梯腳設水平墊塊使梯腳擺放於地面平整。
