# 國立成功大學校園無障礙設施清查及改善措施計畫

## 第二階段工作成果報告

執行單位：國立成功大學 總務處營繕組  
規劃設計學院

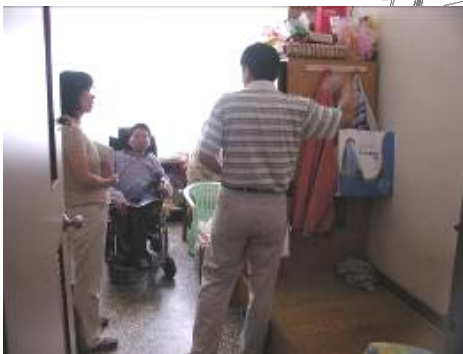
太子BOT案學生宿舍，35年合約期限，依96年技術規則設置，  
位置在二樓電梯旁，2間無障礙寢室—雙人套房式，  
尺寸為581CM\*644CM，內部淨空間241CM~107CM，  
內附廁所242CM\*293CM，門淨寬90，橫向推拉門，  
洗手台ㄇ型扶手，馬桶旁一組水平垂直扶手，淋浴區設L型扶手，  
中間走廊249CM~200CM，  
設置15人（內）及13人（外）份無障礙電梯，一座無障礙樓梯，  
二處無障礙汽車停車格600CM\*350CM，未設置無障礙機車停車位
